SOCIEDADE AMIGOS DE CHAPECÓ - SACH

Registros e relatos de campo em 24-10-2018: Microbacia do Lajeado São José pede socorro

Chapecó, novembro de 2018.

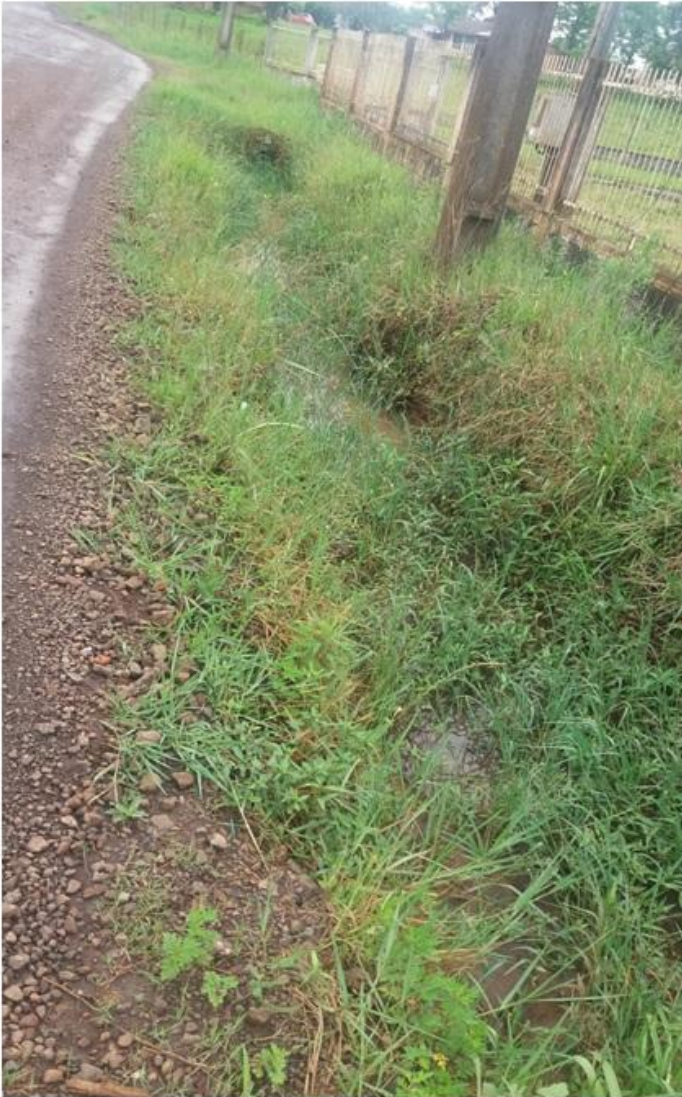
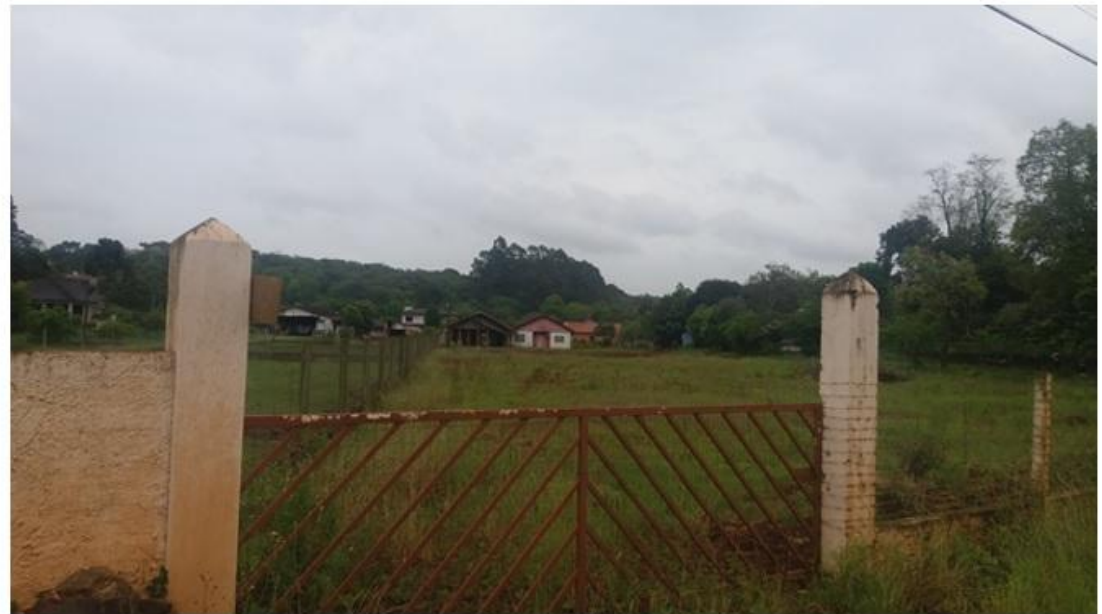
Figura 12: Estrada rumo a Linha Faxinal dos Rosas: dois aterros em banhados na frente de duas residências, lado externo da propriedade

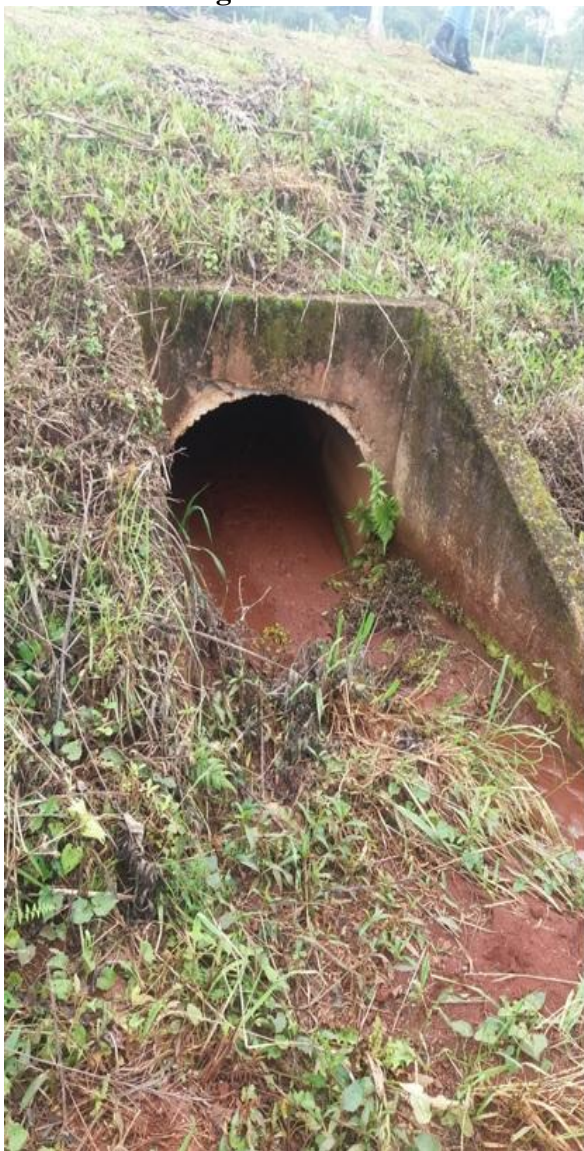
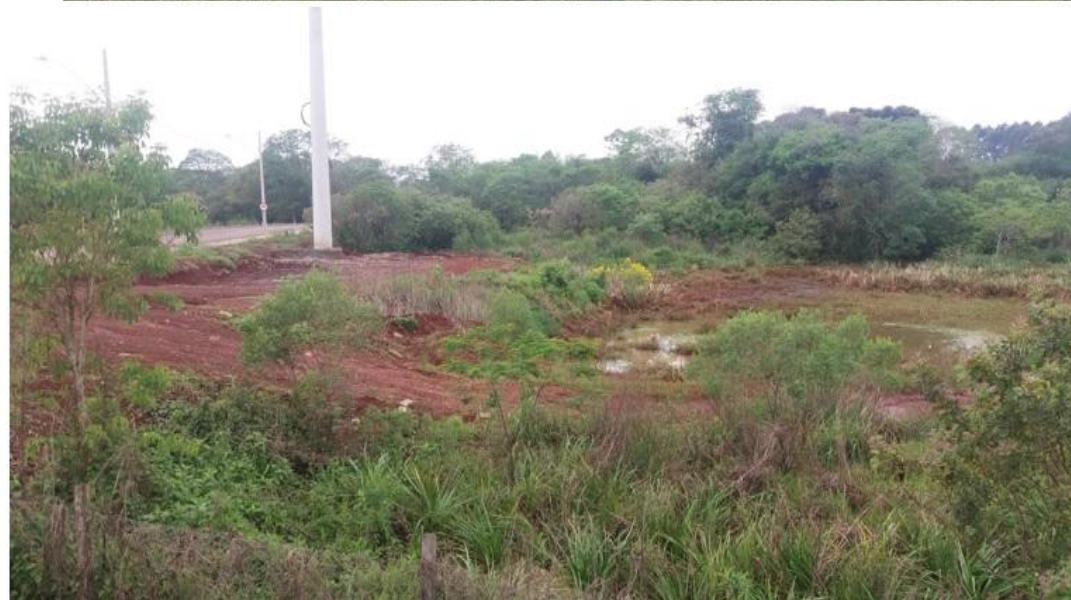
Figura 26: Loteamento Jardins Paraíso, interferência em banhado para colocação de poste e torre de energia

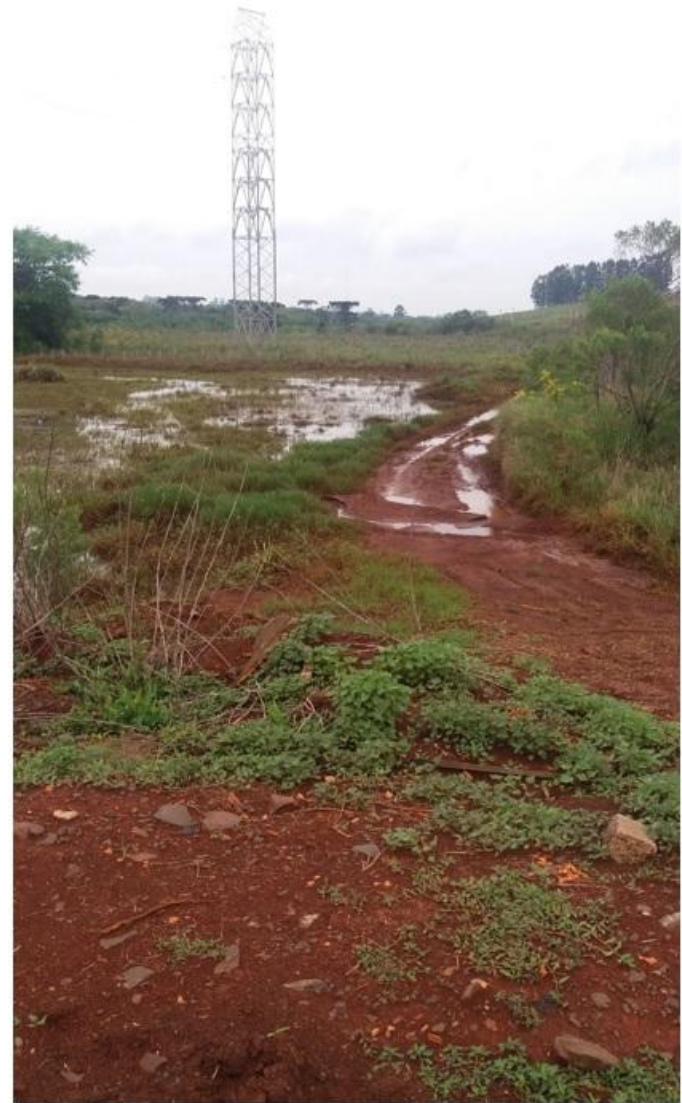
Figura 28: Loteamento Jardins Paraíso, aterro em banhado ao lado de curso d'água

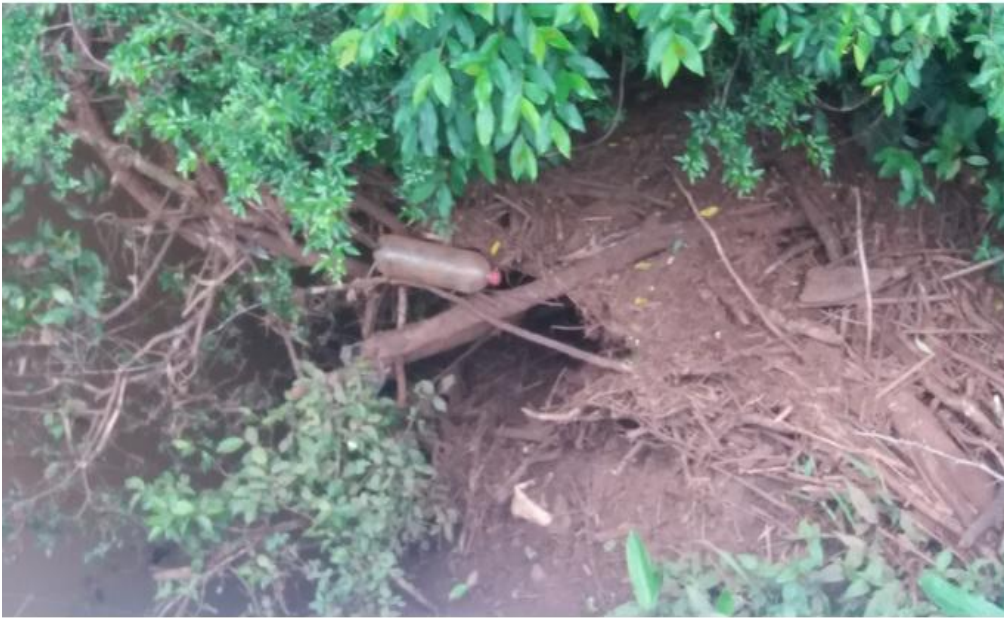
Figura 30: Loteamento Jardins Paraíso, assoreamento de curso d'água que deságua no Laj. São José

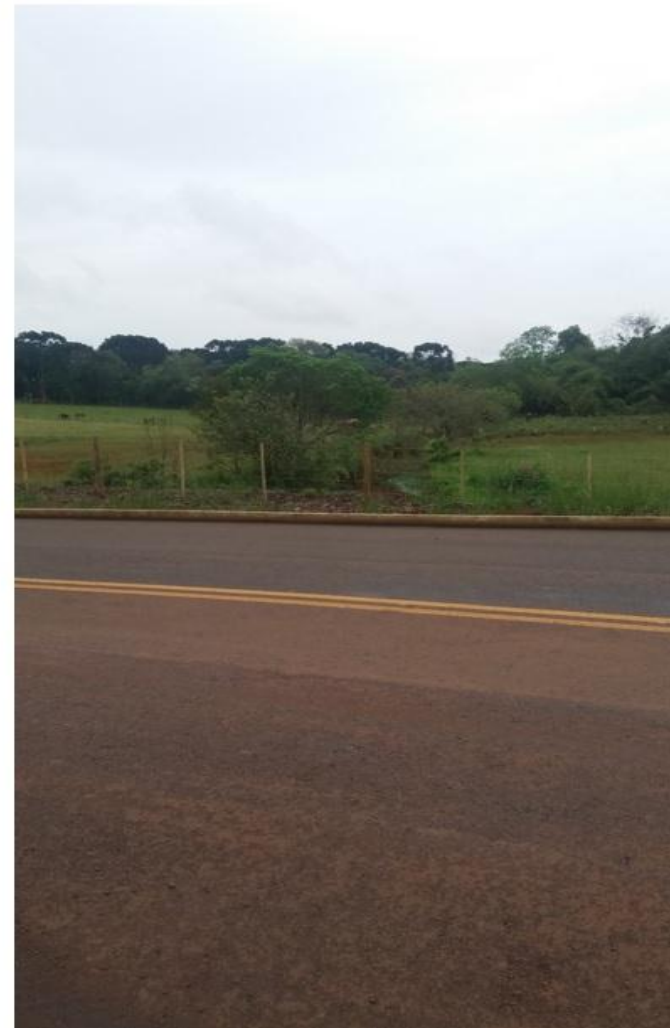
Figura 31: Potreiro em banhado com acesso livre ao gado, ao lado do Laj. São José

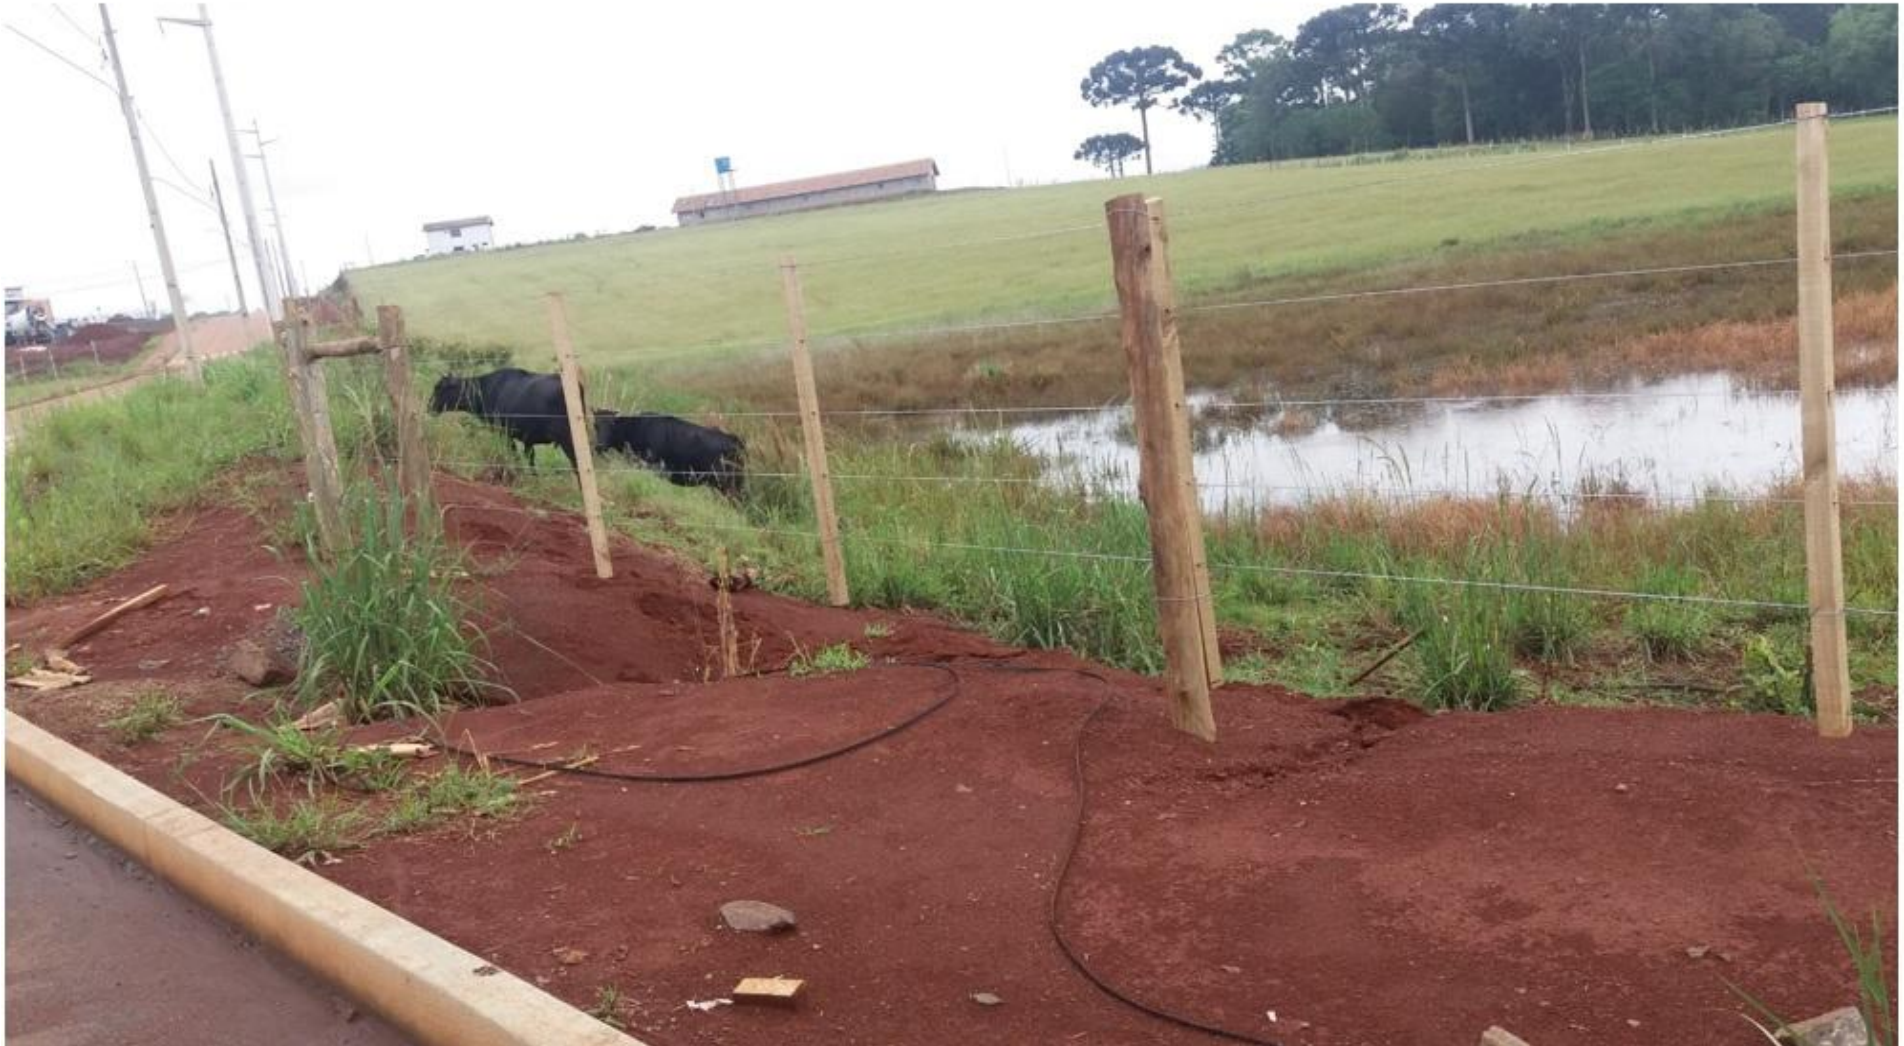
Figura 33: Área de potreiro em banhado

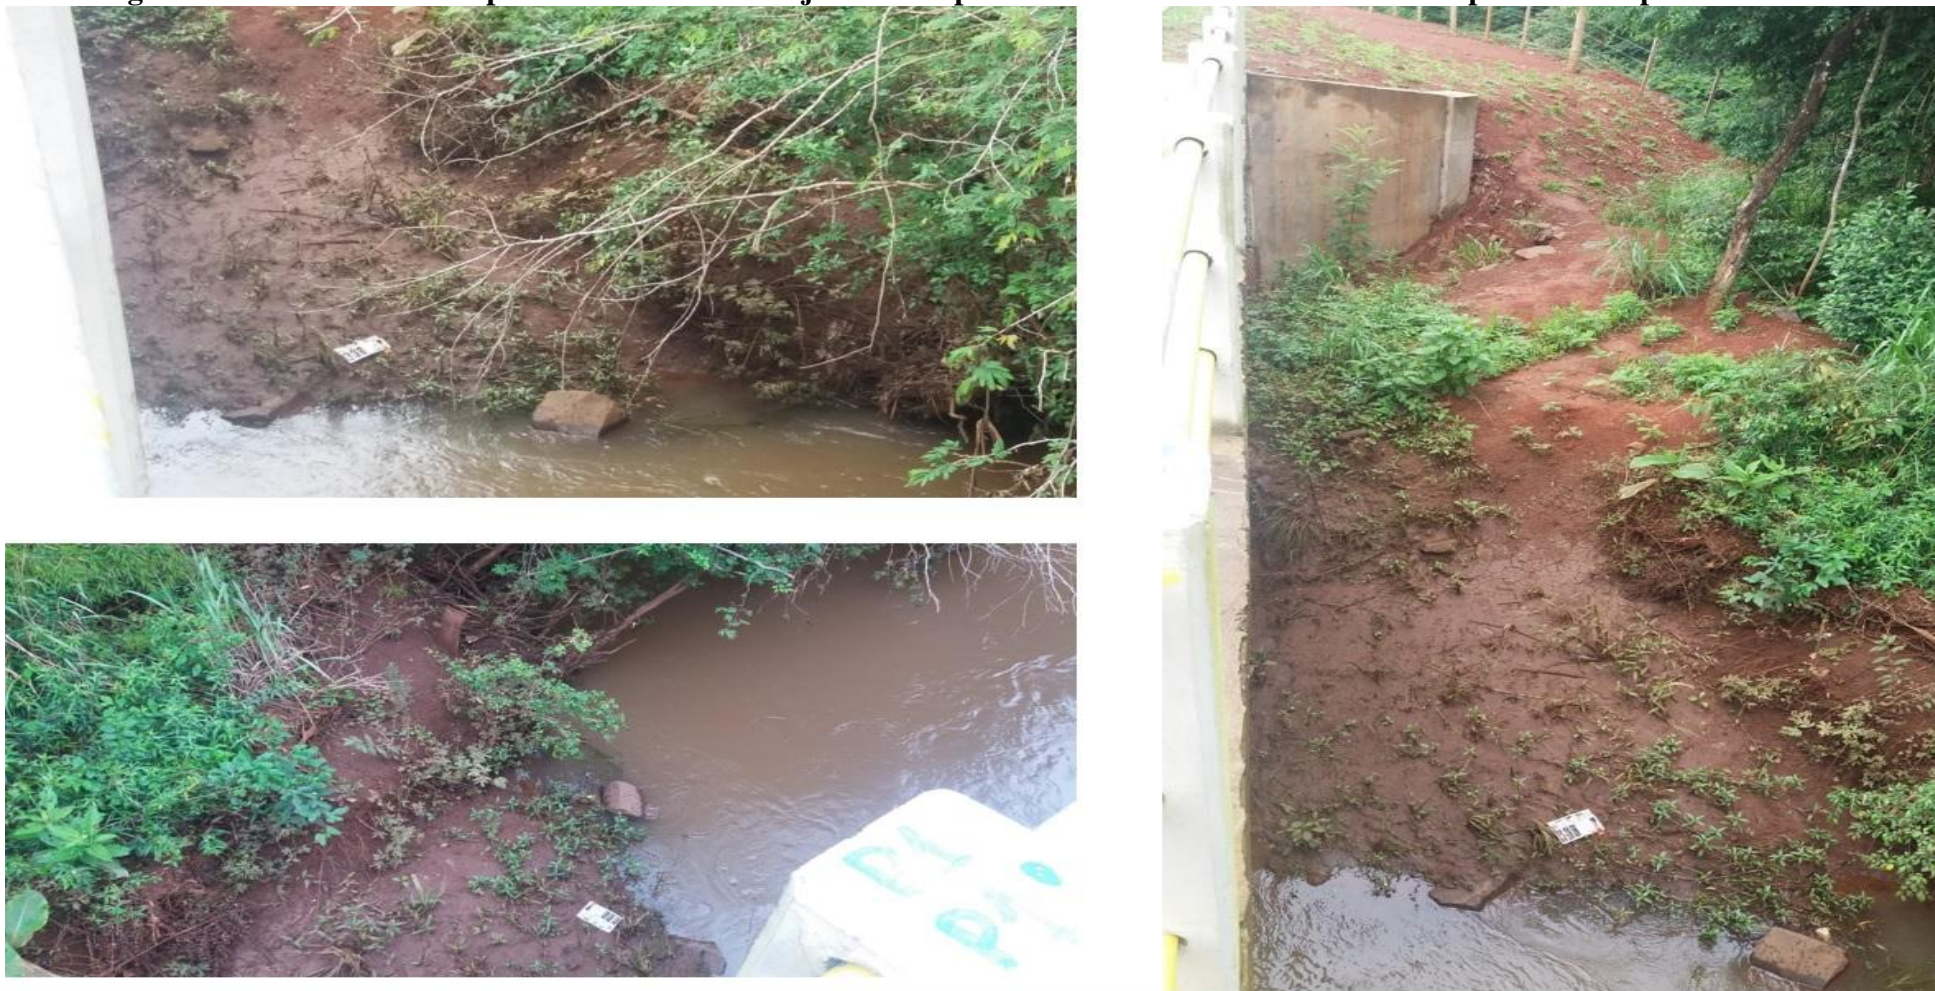
Ponto 8: Ponte sobre o Laj. São José, entrada para o Loteamento Jardins Paraíso pela Av. Leopoldo Sander, com processo de assoreamento gritante. Carga de matéria orgânica é volumosa a ponto de deixar tudo avermelhado, com do solo na região. Coordenadas 27° 04'09.96'' S e 52° 38'44.75'' O.

Figura 34: assoreamento na ponte construída no Laj. São José para entrada no Lot. Jardins Paraíso pela Av. Leopoldo Sander

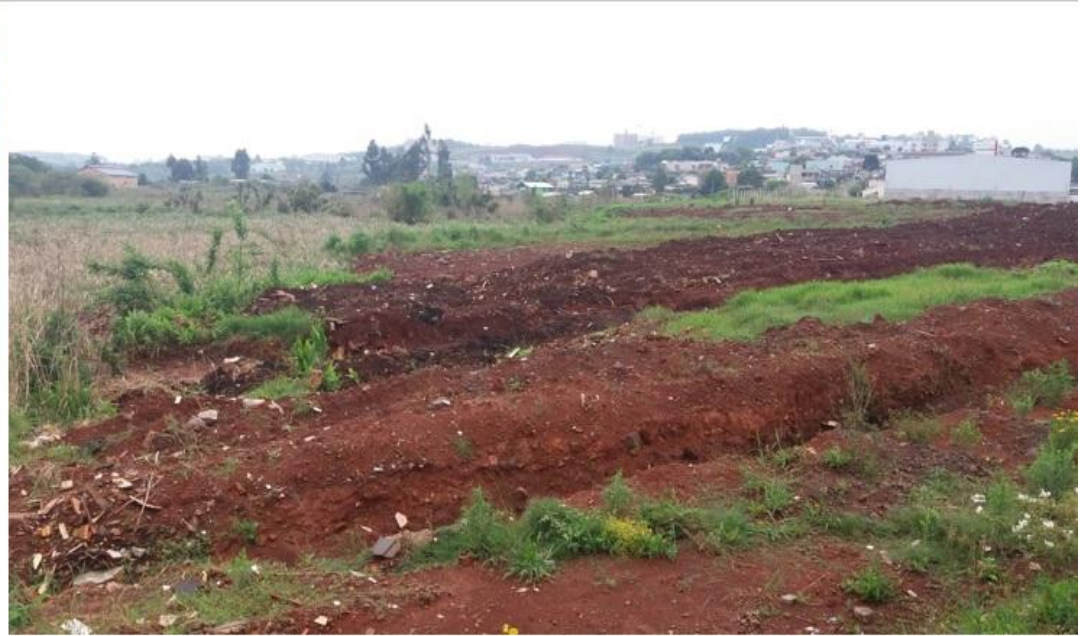
Figura 44: Valas abertas após aterro de banhados

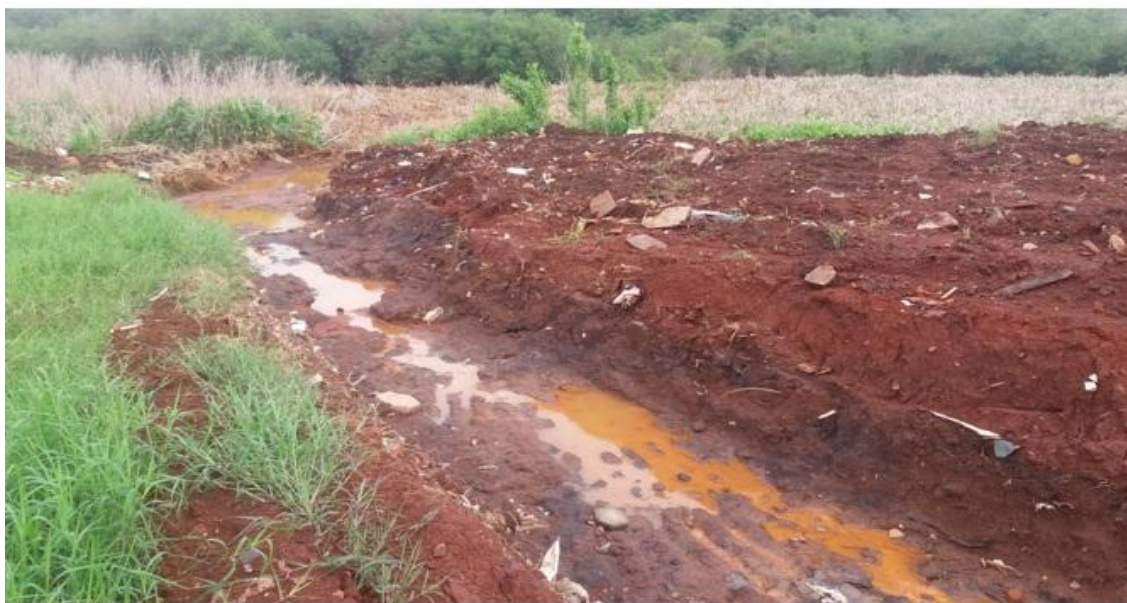
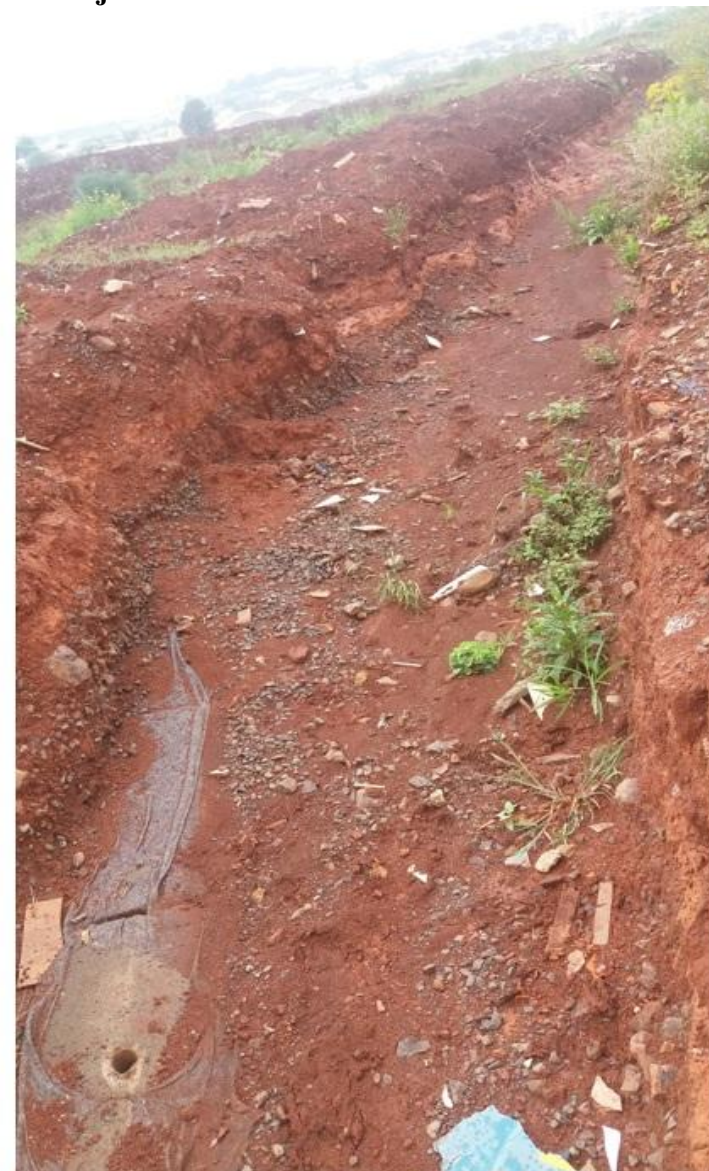
Figura 46: Grande área de banhado aterrado ao lado do Laj. São José

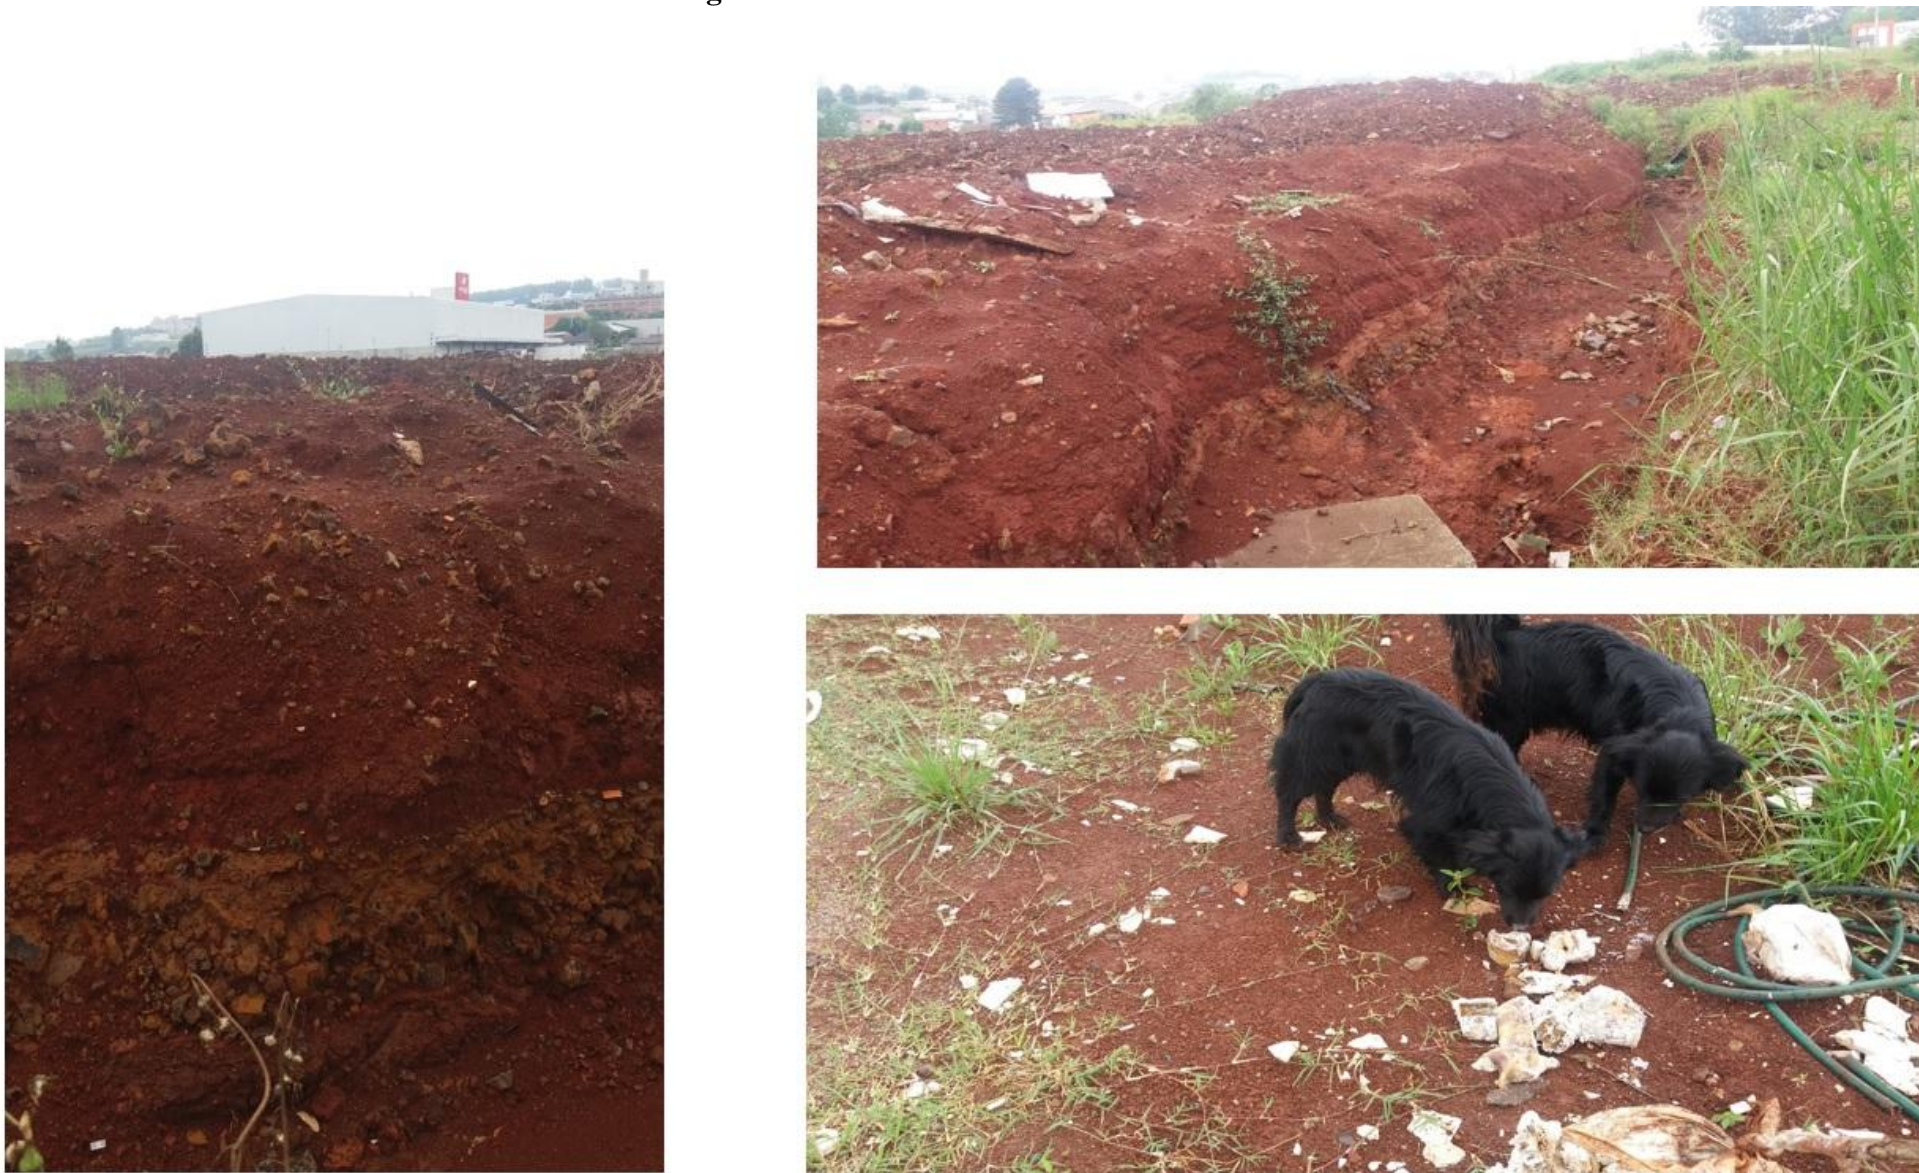
Figura 52: Altura de banhado aterrado

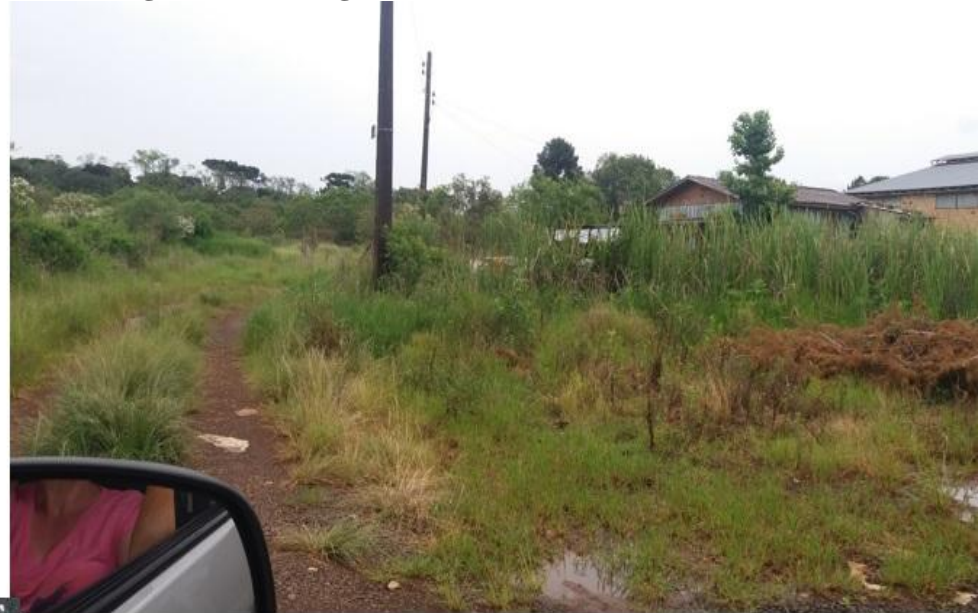
Figura 58: Moradias em áreas de banhados com energia elétrica e água da concessionária

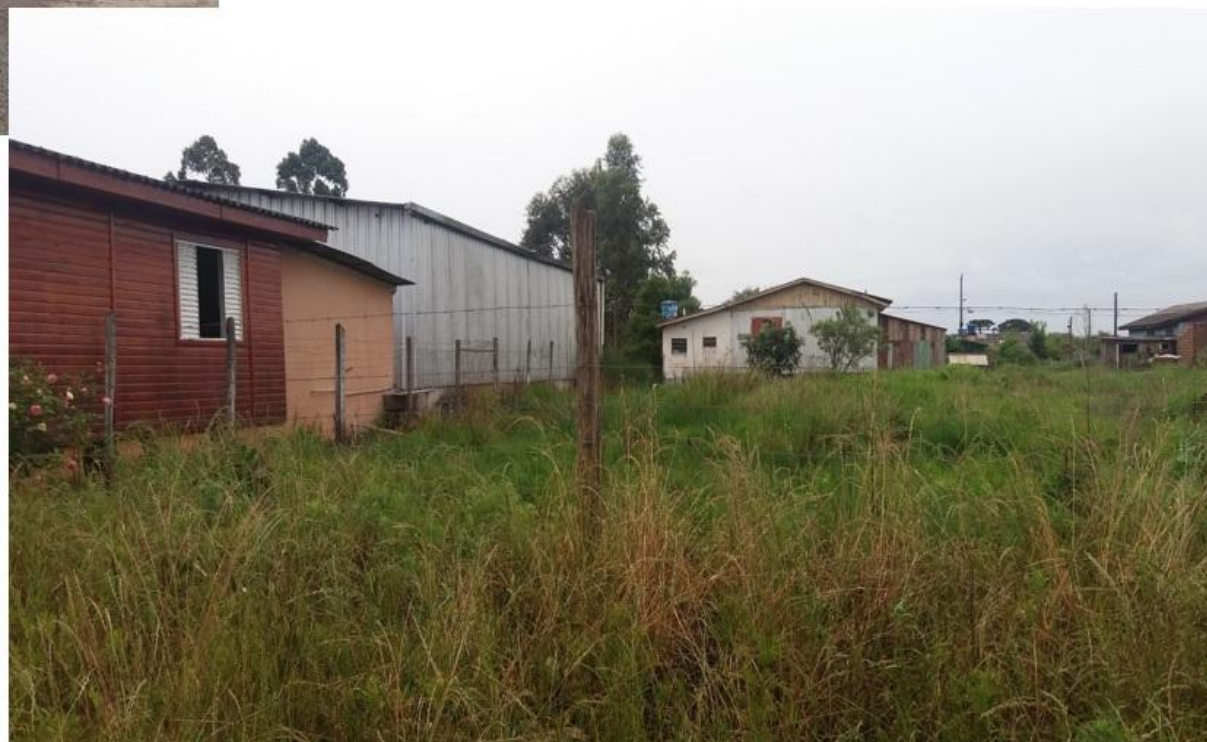
Figura 59: Mecânica de carros sobre banhado

**Oficina, tem Alvará????
- Casa e barracão no banhado, sobre
curso d'água, possuem alvará de
construção e Habitese????**

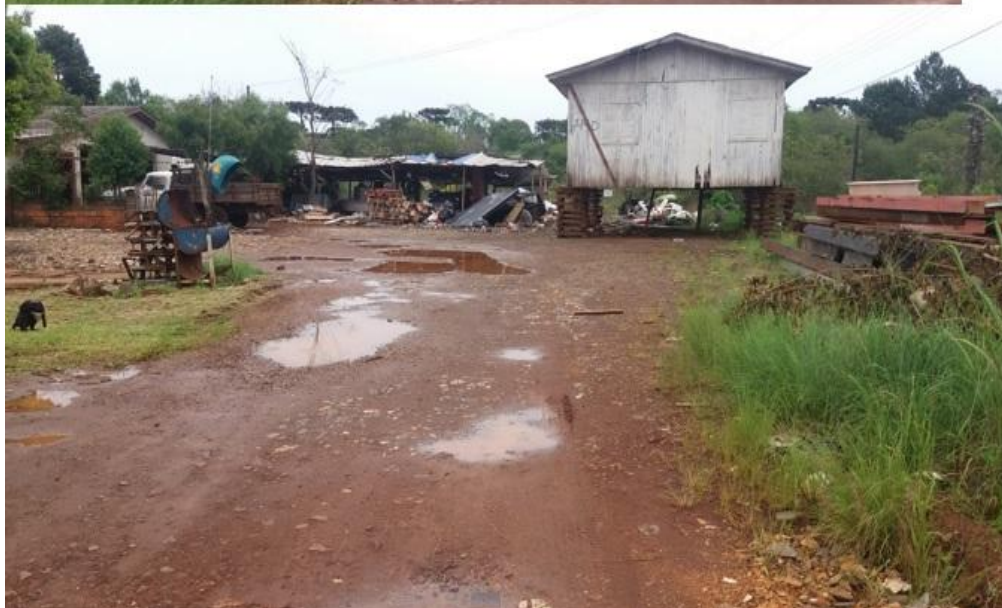
Figura 62: Ferro velho e moradias em local onde famílias já haviam sido retiradas, há metros do laj. São Jose

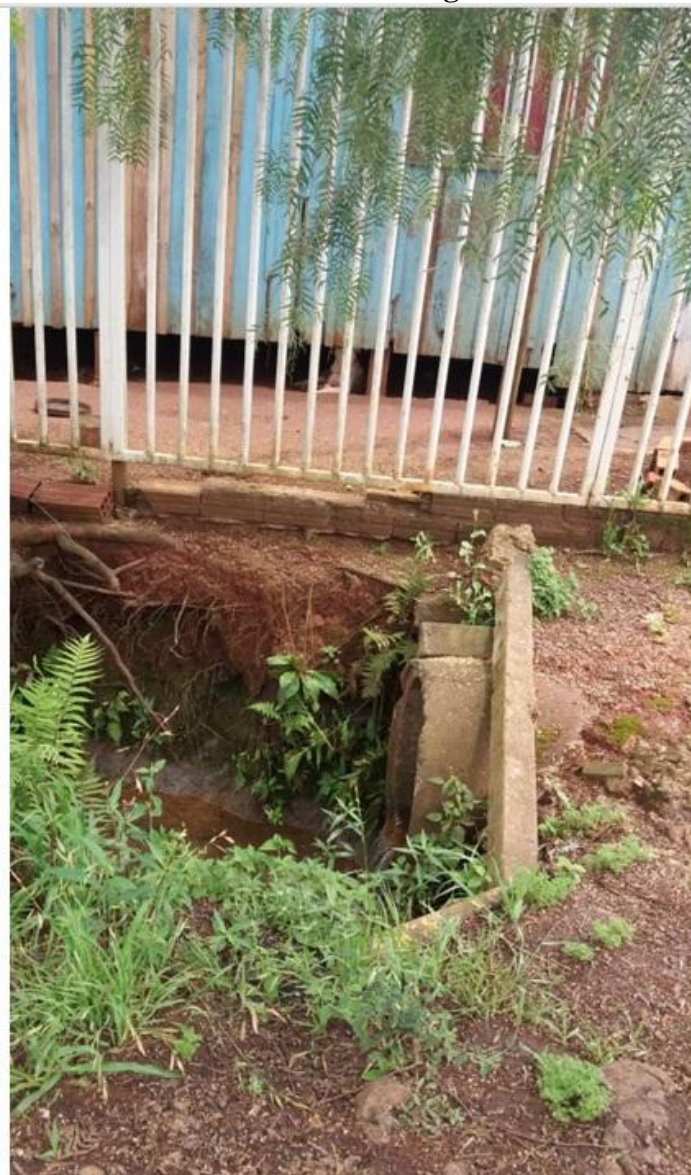
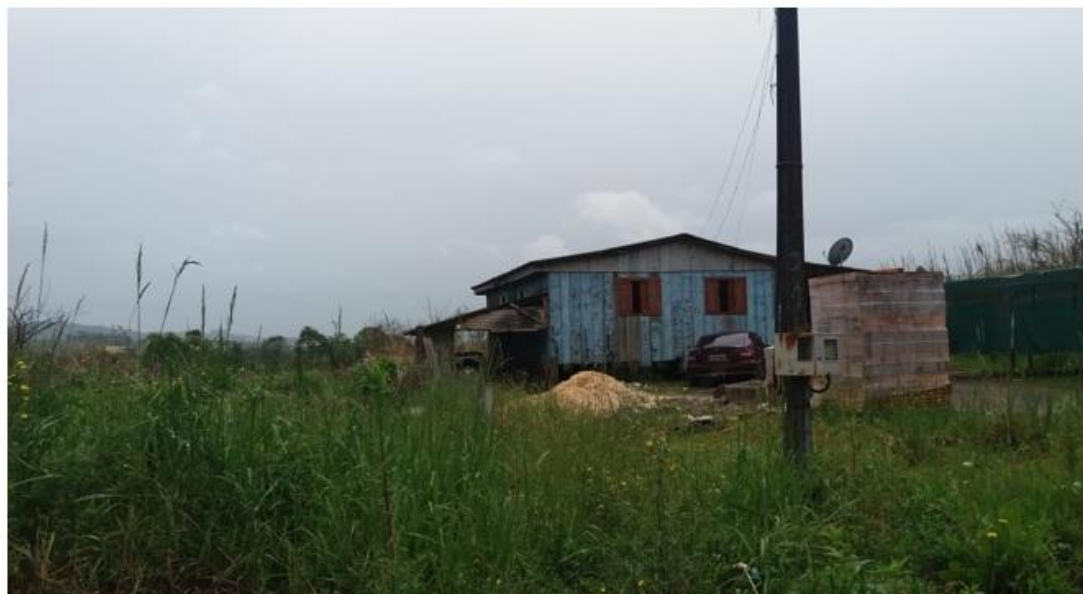
Figura 70: Curso d'água em frente a casa com energia e água, sem saneamento

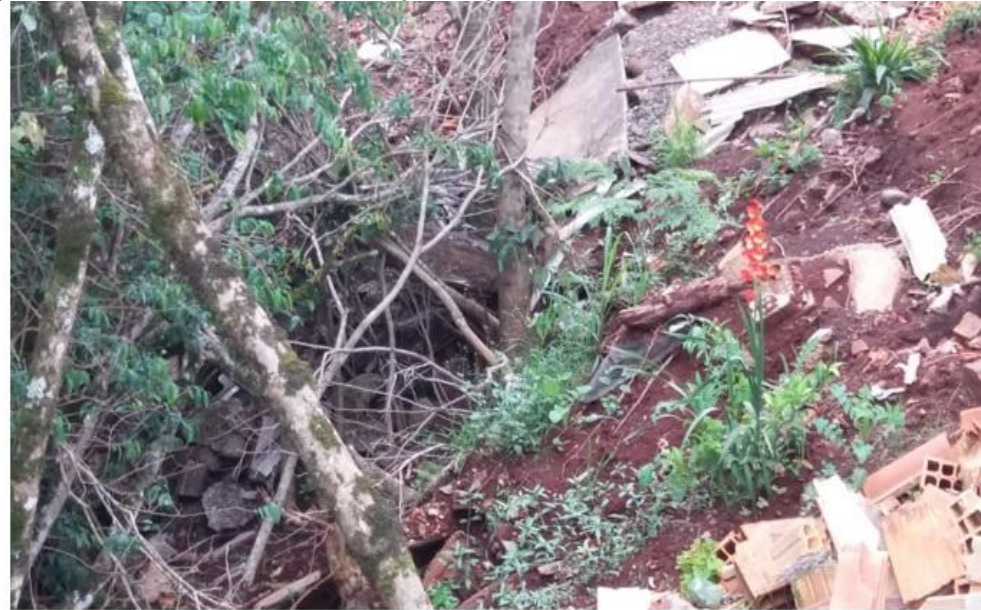
Figura 77: Aterro chegando nas copas das árvores na APP do Laj. São José

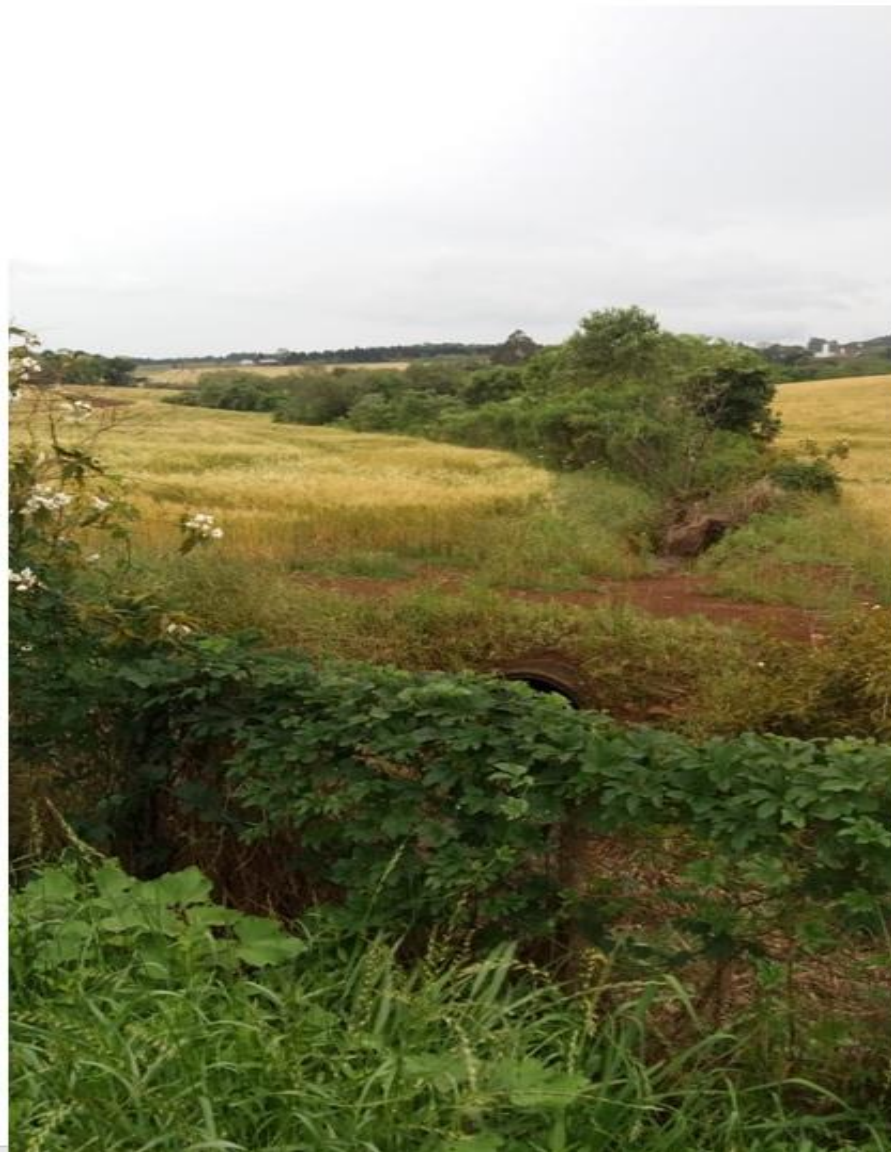
Figura 93: Curso d'água em meio a plantação

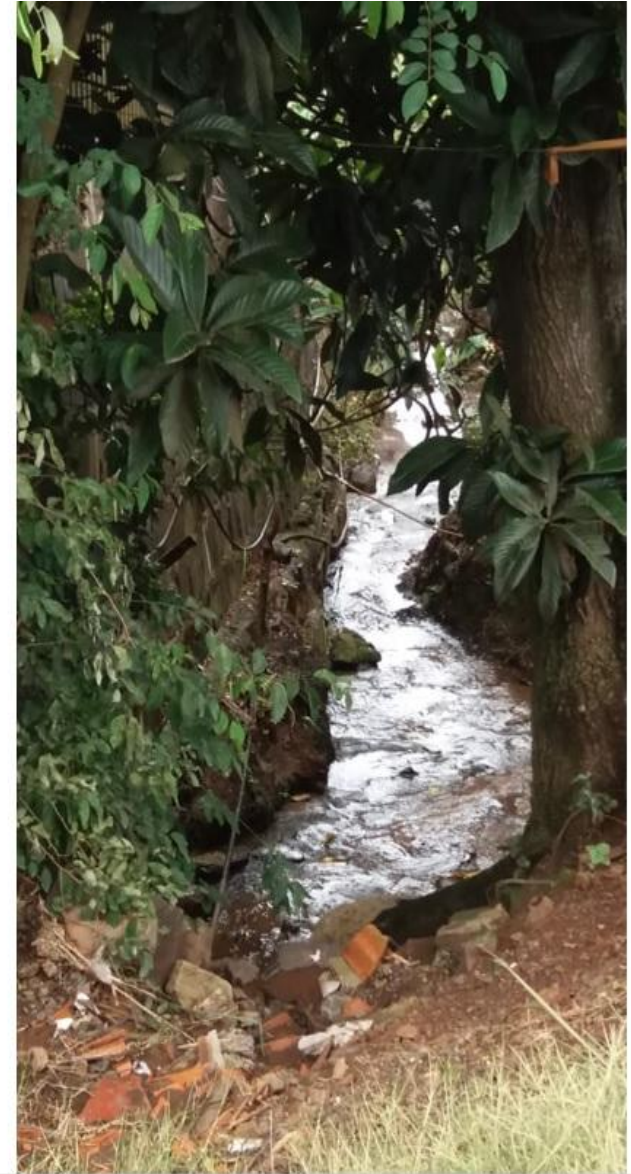
Figura 98: Banheiro de residência sobre curso d'água, área sem saneamento

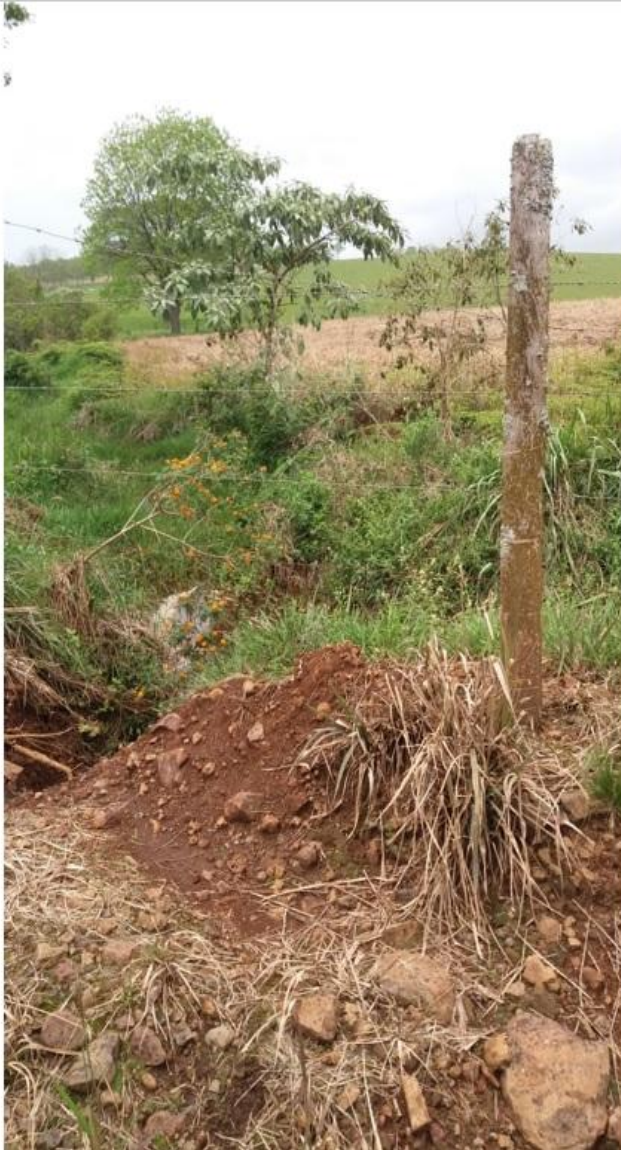
Figura 107: Banhados em poteiros

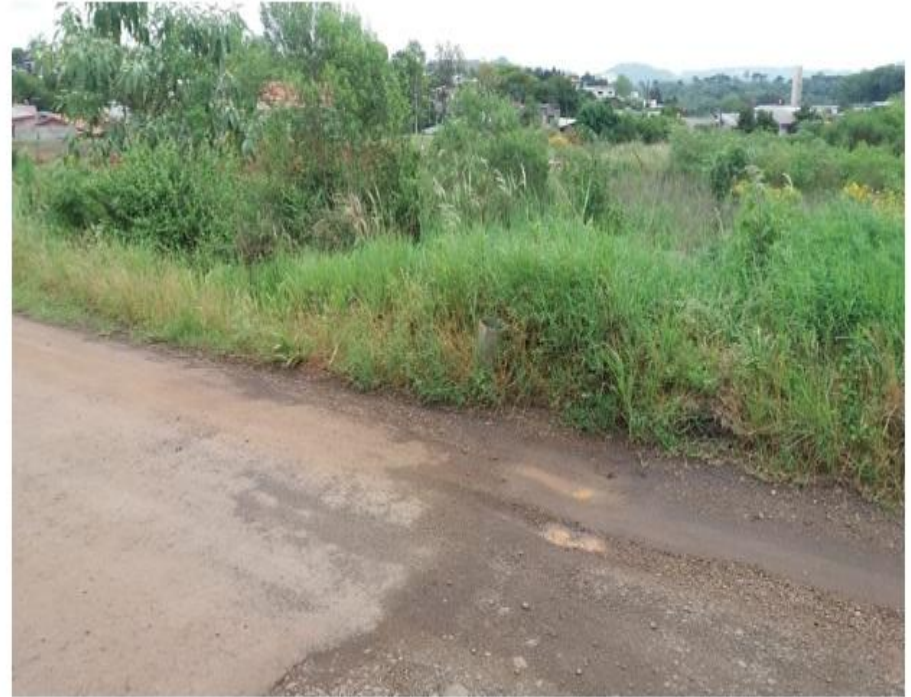
Figura 110: Poço abandonado com lixo

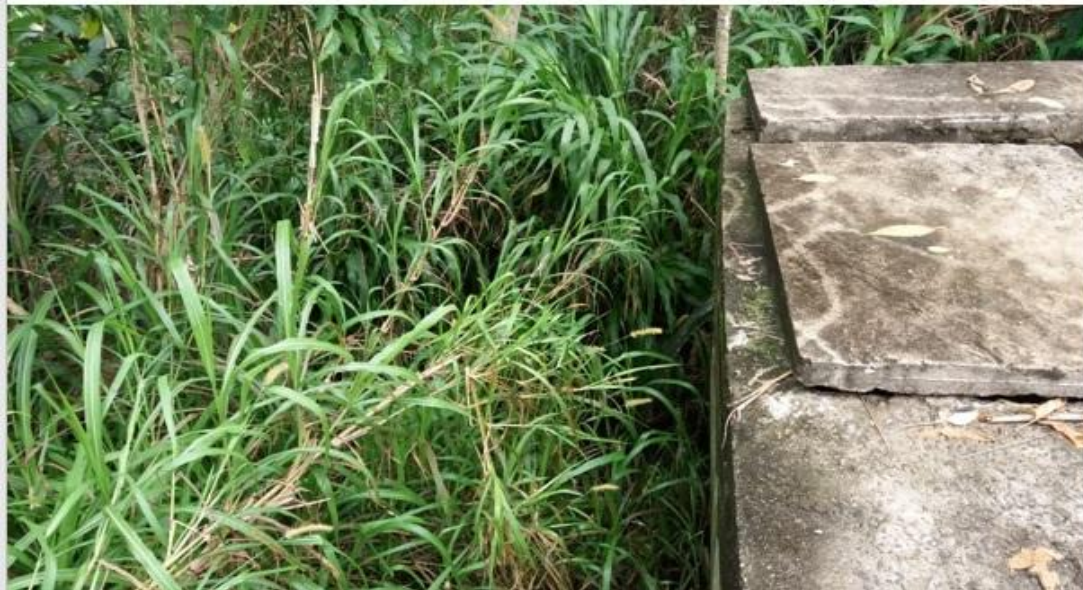
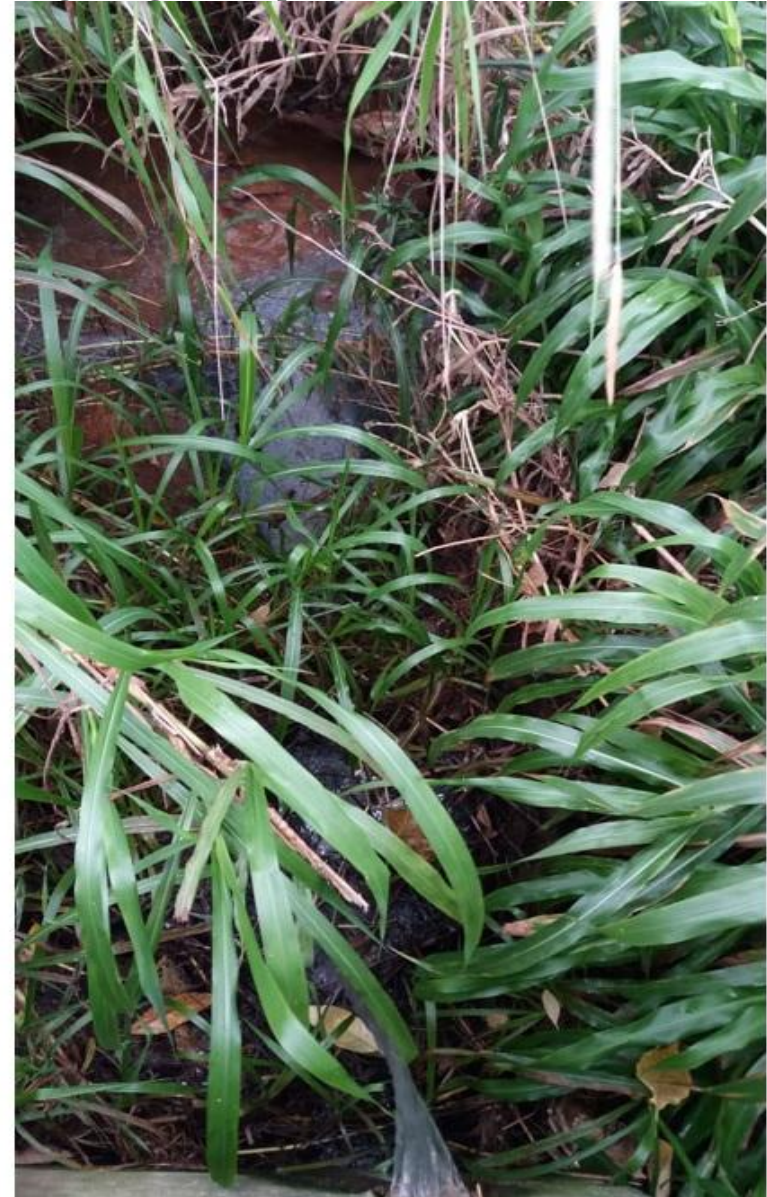
Figura 112: Curso d'água, subafluente Laj. São José – água branca esgoto, água transparente córrego
