SOCIEDADE AMIGOS DE CHAPECÓ - SACH

Registros e relatos de campo em 24-10-2018: Microbacia do Lajeado São José pede socorro

Chapecó, novembro de 2018.

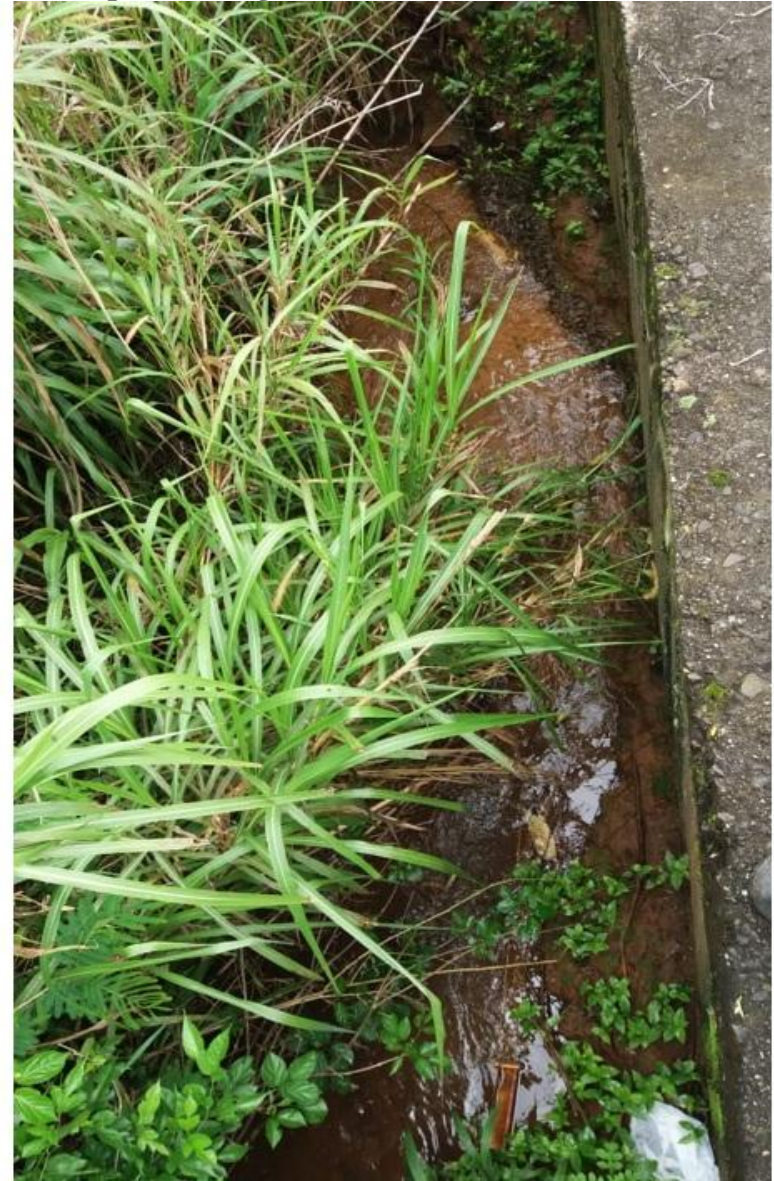
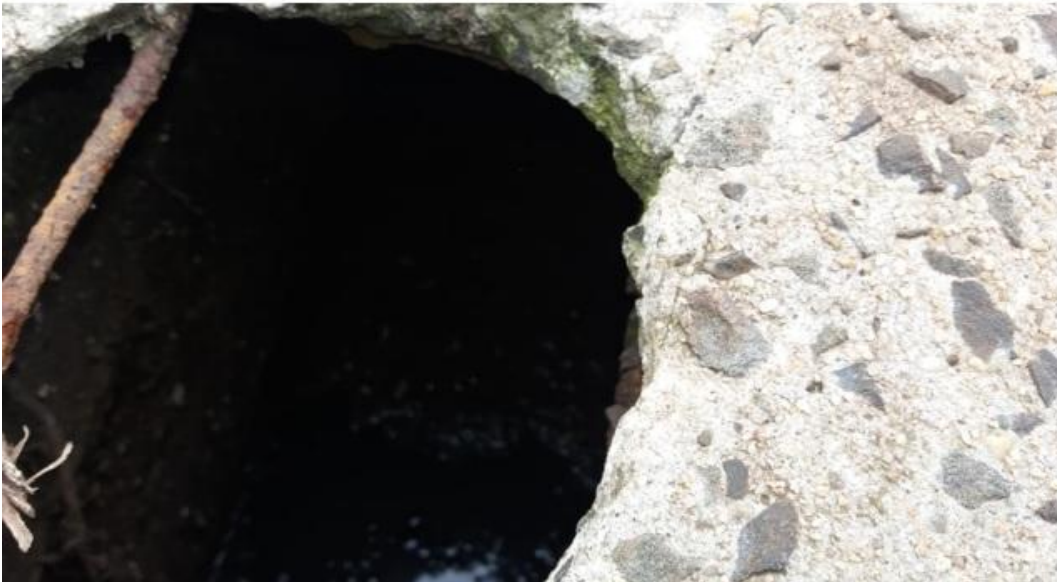
Figura 113: Precário estado de conservação da caixa receptora de esgoto

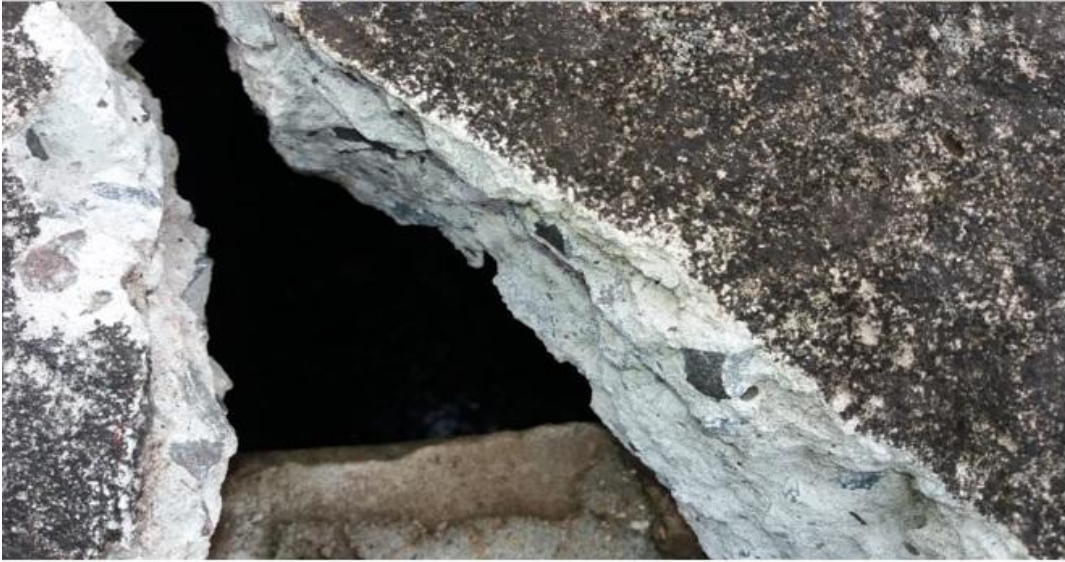
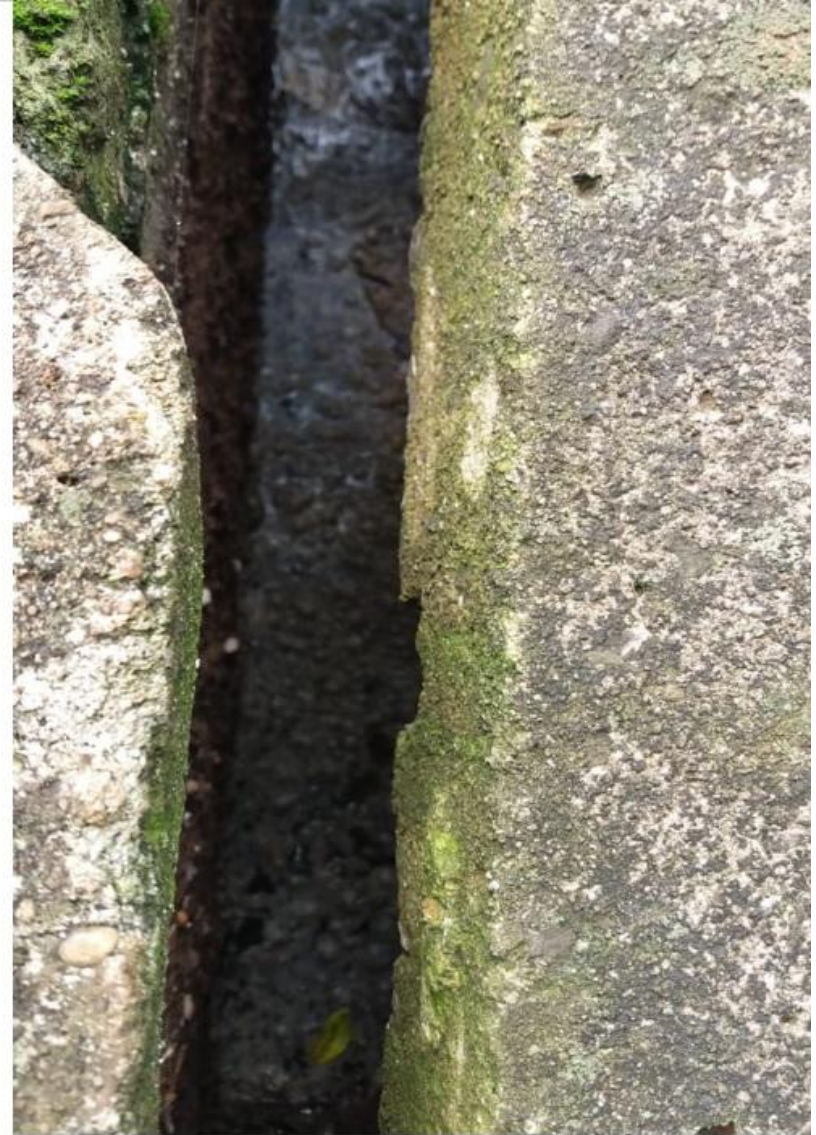
Figura 114: Detalhes da caixa receptora de esgoto

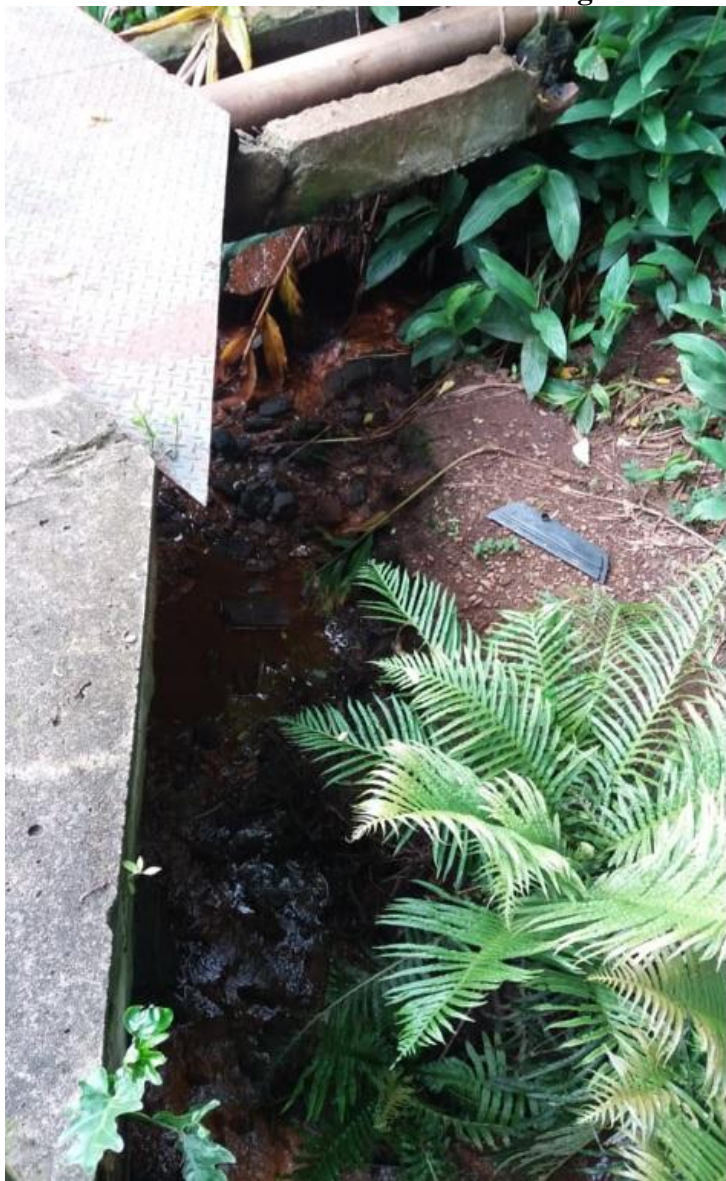
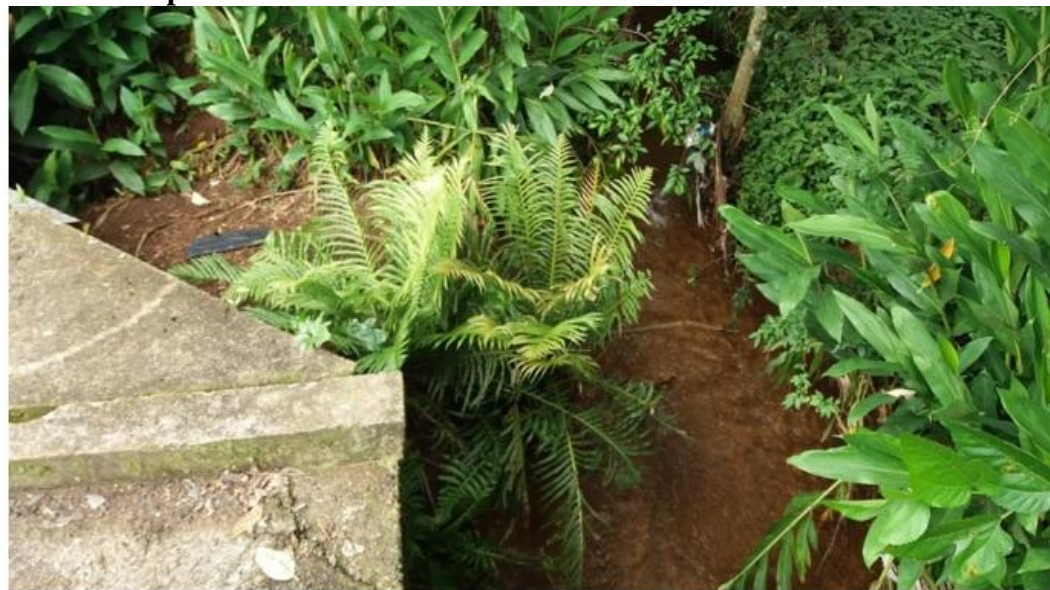
Figura 115: Acúmulo de lixos nas proximidades do banhado

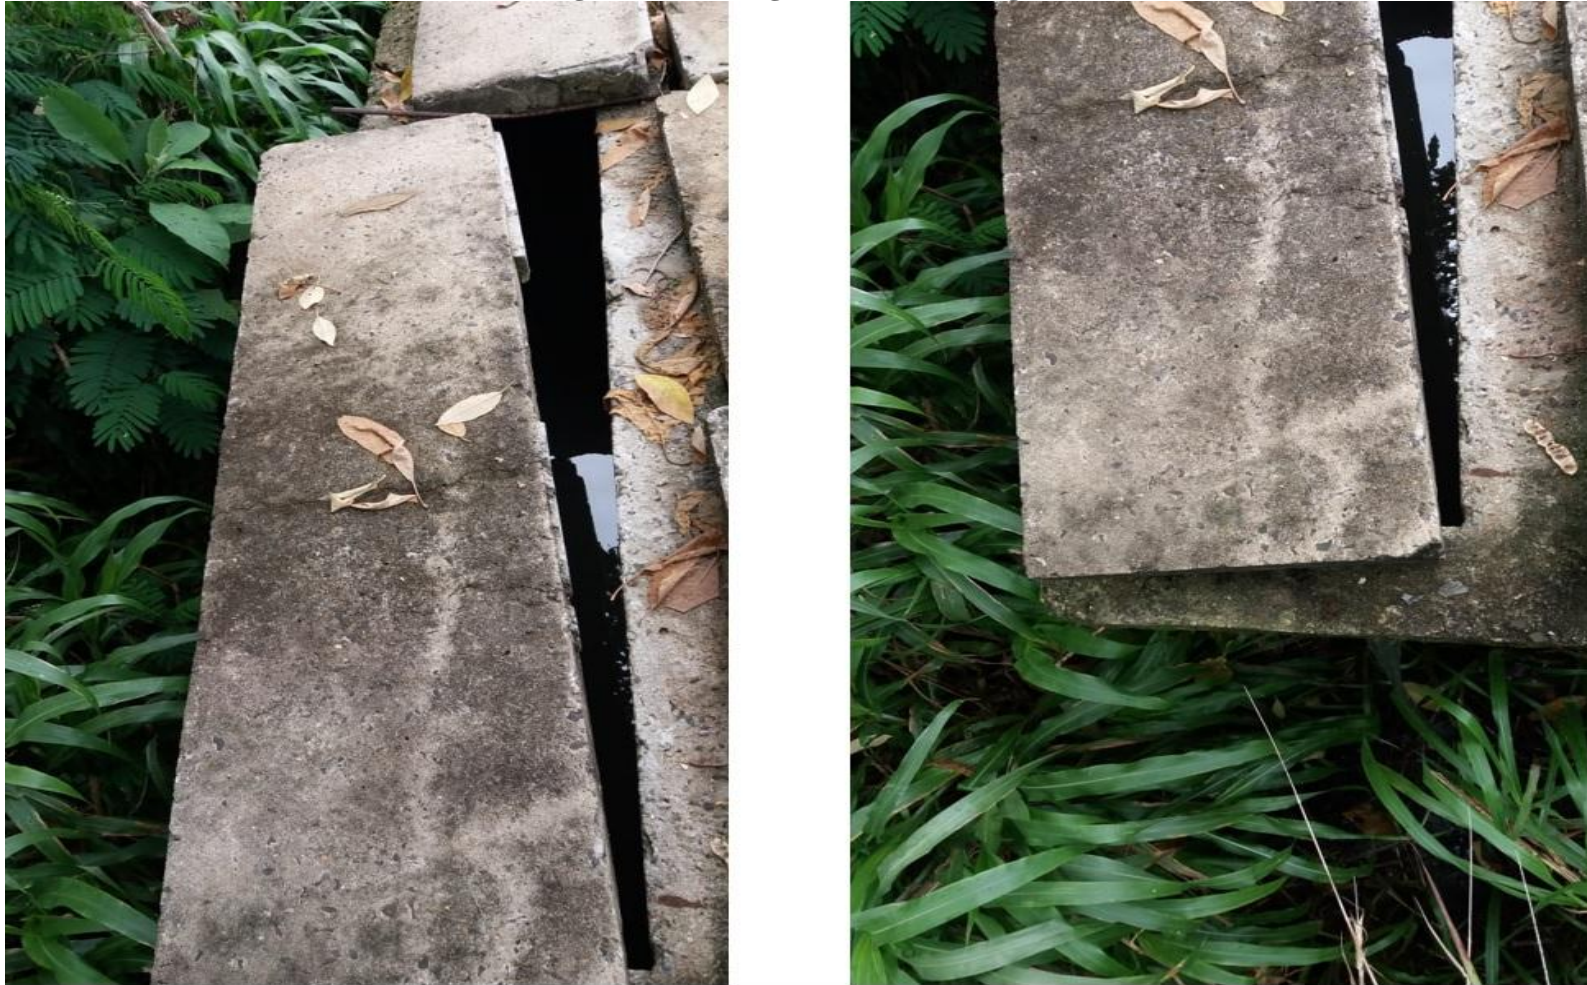
Figura 118: Perigos da caixa de esgoto

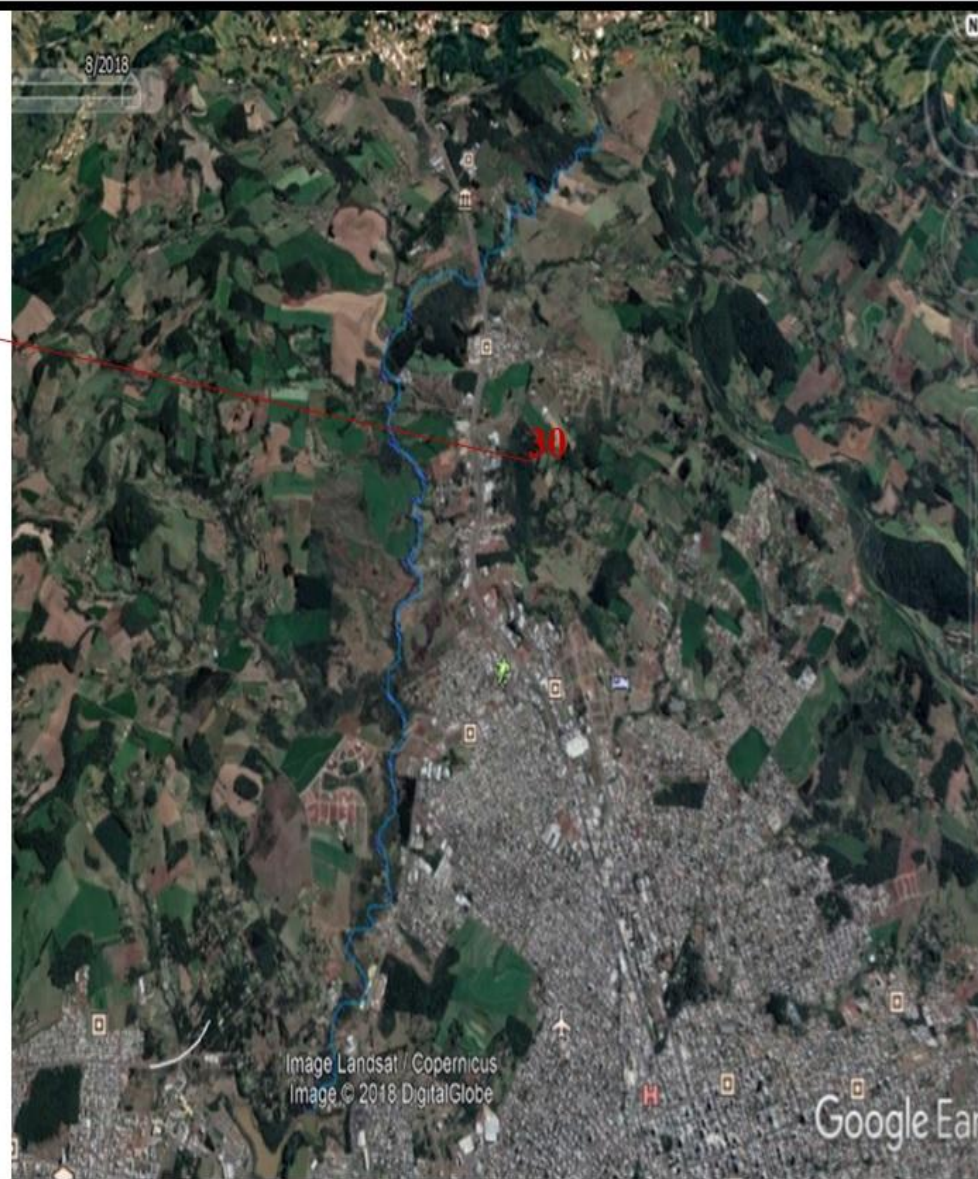
Nascente em lavoura com apenas uma touceira de taquaras, mas com muita água.

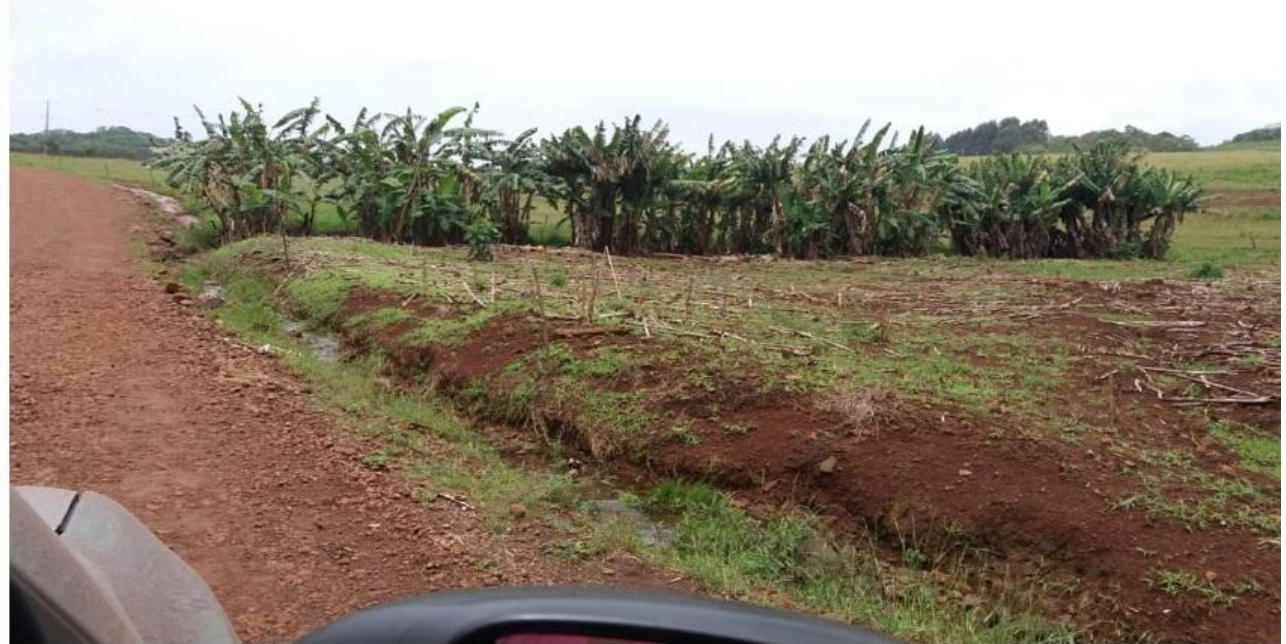
Ponto 31: Nascente em lavoura com proteção fragilizada de bananeiras, água transparente e em quantidade. Coordenadas 27° 01'46.10'' S e 52° 36'50.97'' O.

Nascente em lavoura com proteção fragilizada de bananeiras, água transparente e em quantidade.
