SOCIEDADE AMIGOS DE CHAPECÓ - SACH

Registros e relatos de campo em 24-10-2018: Microbacia do Lajeado São José pede socorro

Chapecó, novembro de 2018.

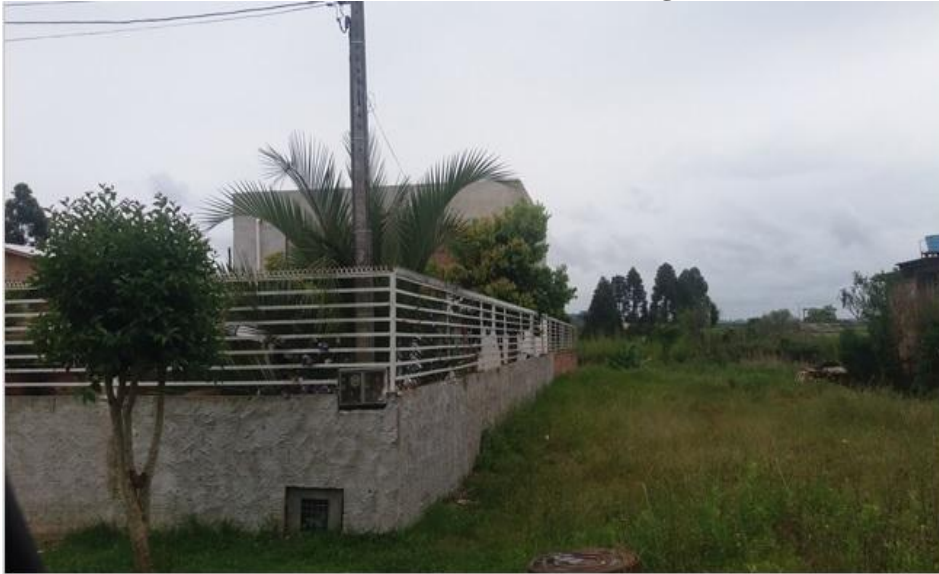
Figura 57: Entulhos e aterramento de banhados

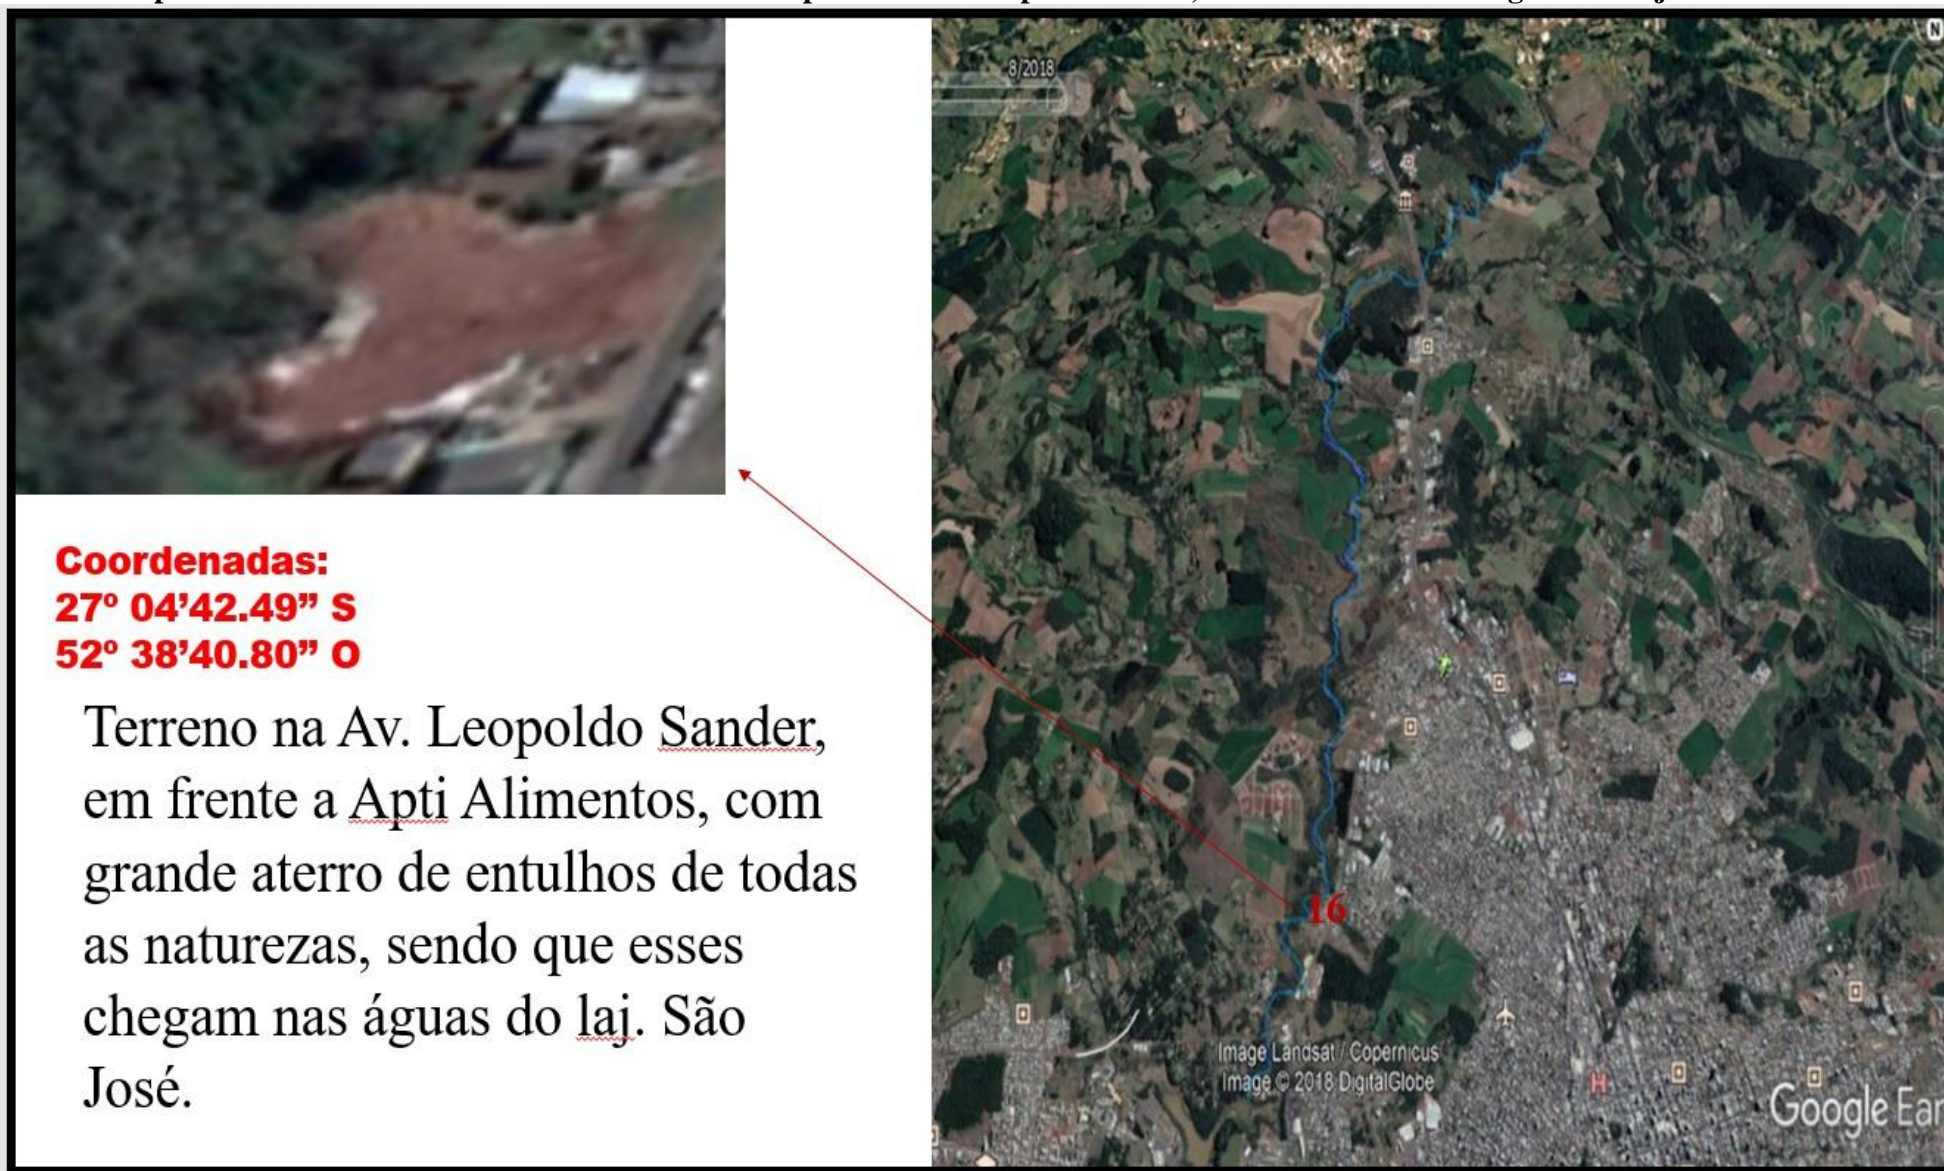
Mapa 16: Ponto 16- Terreno com uso de diversos tipos de entulhos para aterrar, os mesmos estão nas águas do Laj. São José

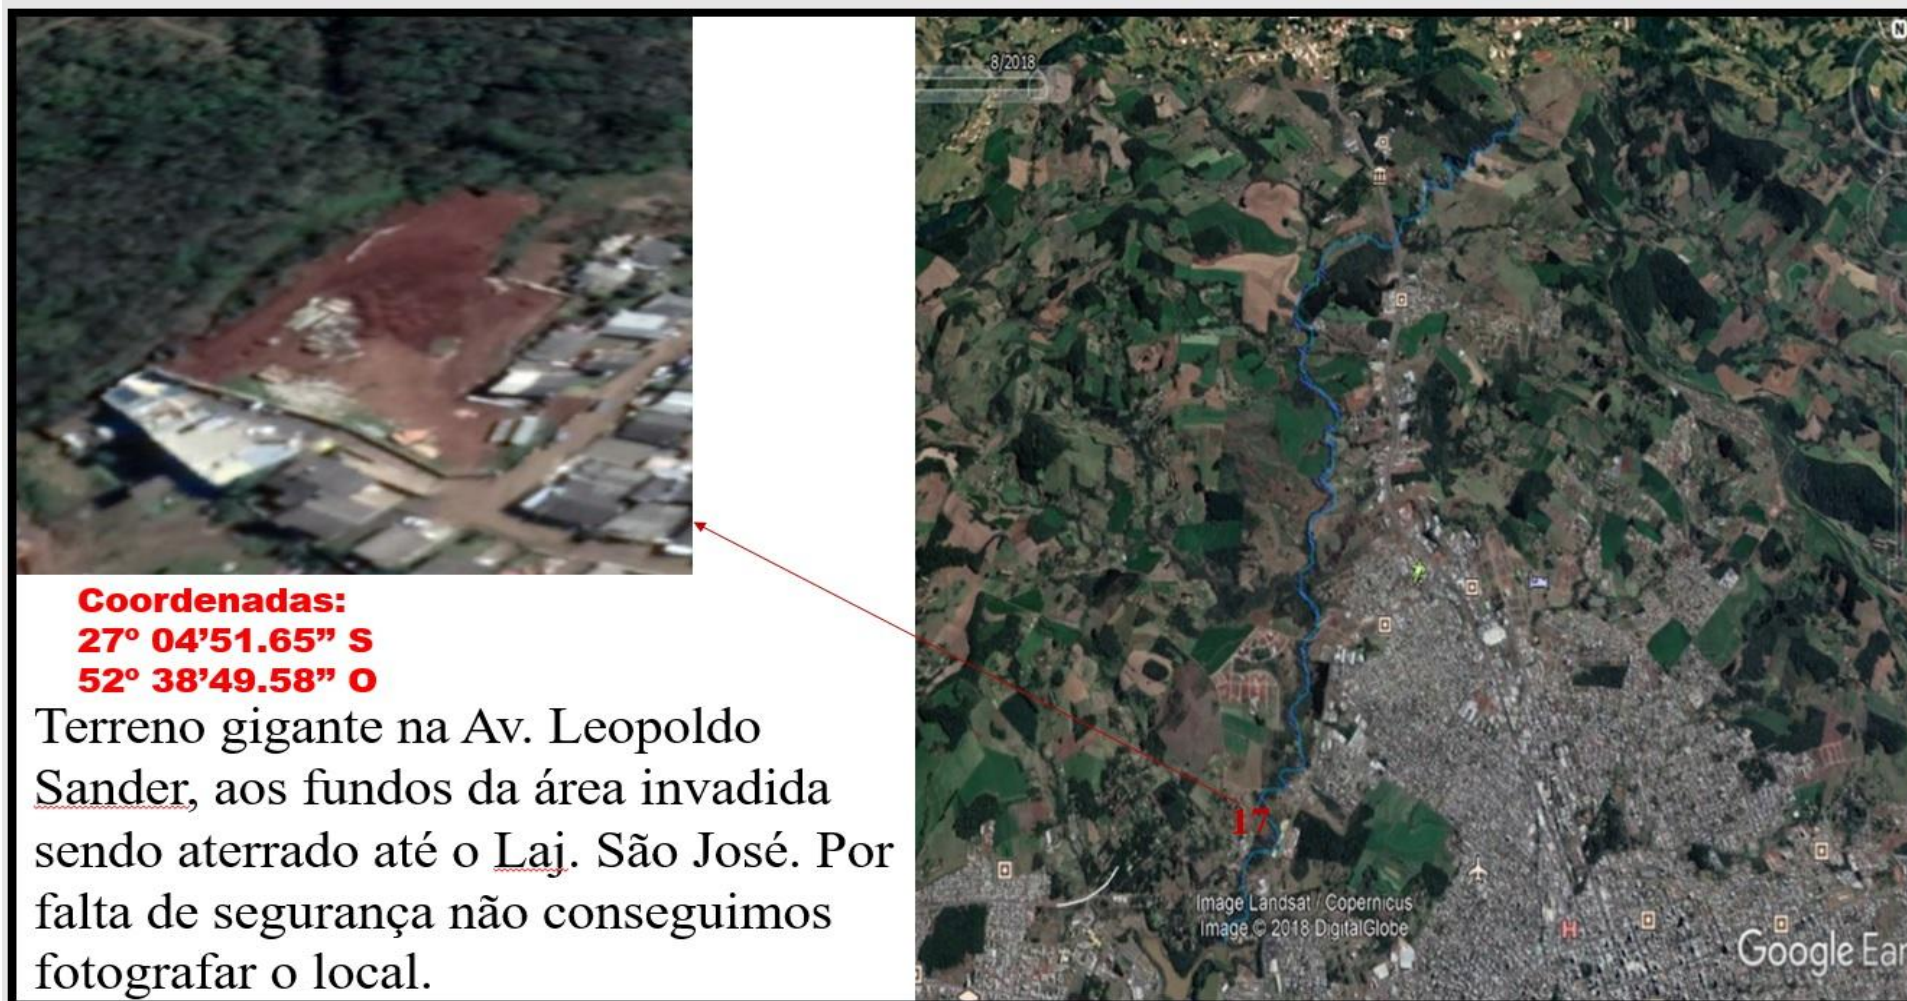
Ponto 17: Terreno gigante na Av. Leopoldo Sander, aos fundos da área invadida sendo aterrado até o Laj. São José. Por falta de segurança não conseguimos fotografar o local. Coordenadas do local 27° 04'51.65" S e 52° 38'49.58" O. É necessário medidas urgentíssimas.

Mapa 17: Ponto 17- Grande aterramento de área até o Laj. São José, fundos de área invadida
