SOCIEDADE AMIGOS DE CHAPECÓ - SACH

Registros e relatos de campo em 24-10-2018: Microbacia do Lajeado São José pede socorro

Chapecó, novembro de 2018.

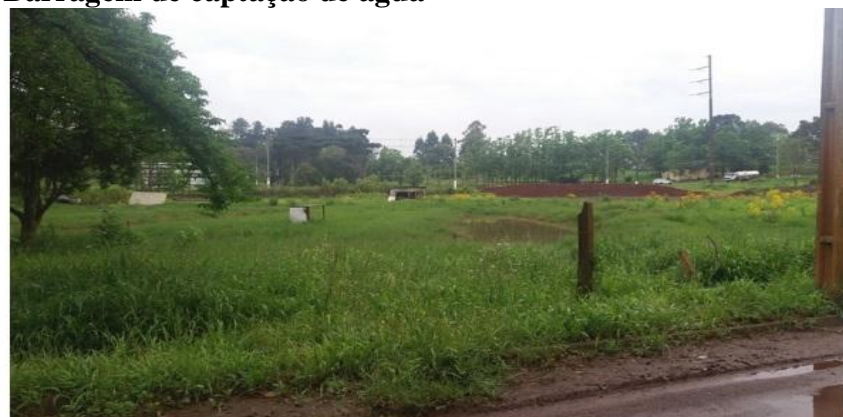
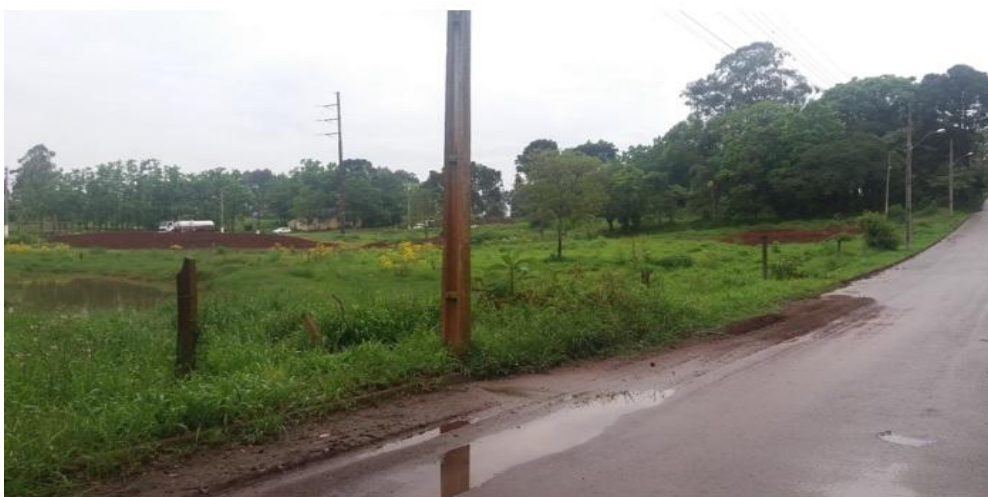
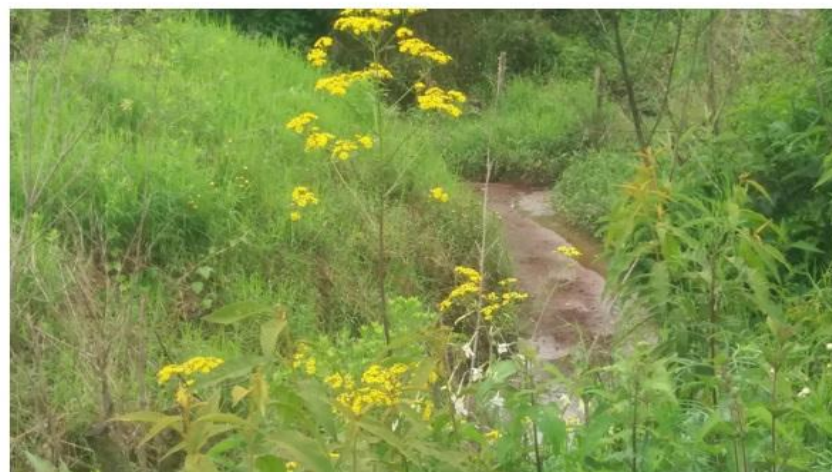
Figura 6: Aterros de banhados ao lado da Barragem de captação de água

Ponto 1: Rua Araras, atrás da Barragem, sob coordenadas $27^{\circ} 05'21.19''$ S $52^{\circ}39'29.54''$ O: aterros de banhados e assoreamento de pequenos cursos d’água, subafluentes diretos que deságuam na Barragem, em diversos locais no entorno dos registros à seguir:

Rua Araras, atrás da Barragem: aterros de banhados

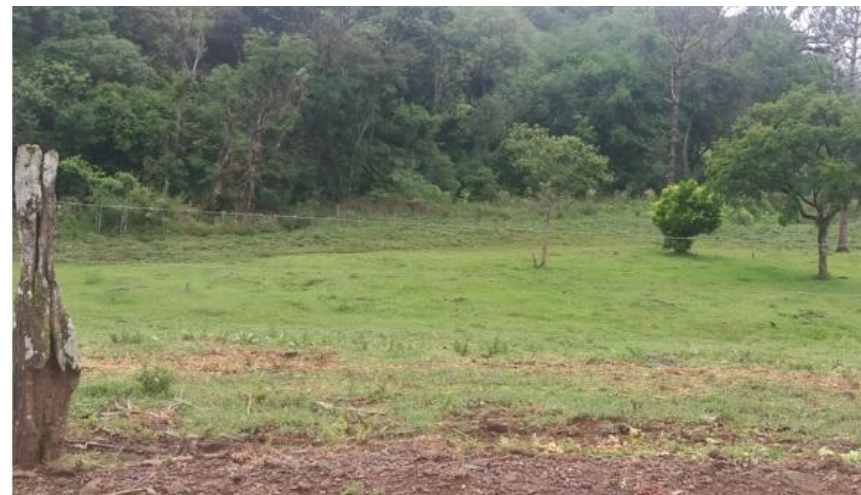
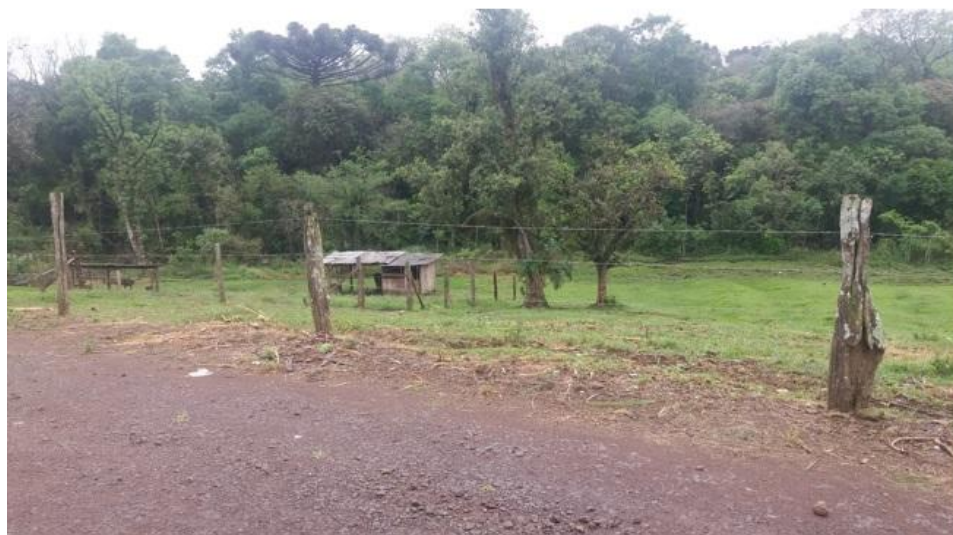
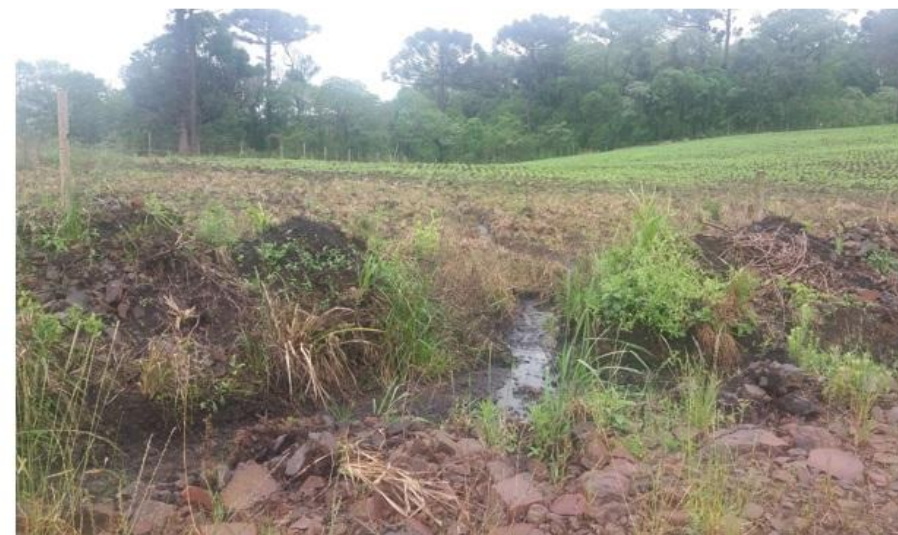
Figura 8: Rua Araras, no trevo atrás Unochapecó: plantio em banhado, desrespeitando pequeno curso d'água e ao lado potreiro no banhado com pisoteio do gado

Ponto 2: Rua Araras, no trevo atrás Unochapecó: plantio em banhado, desrespeitando pequeno curso d'água e ao lado potreiro no banhado com pisoteio do gado, sem proteção, sob coordenadas **27° 05'18.60'' S e 52°40'02.01'' O.**

**Rua Araras, no trevo atrás Unochapecó:
plântio em banhado com pequeno curso
d'água e potreiro no banhado com pisoteio
do gado.**

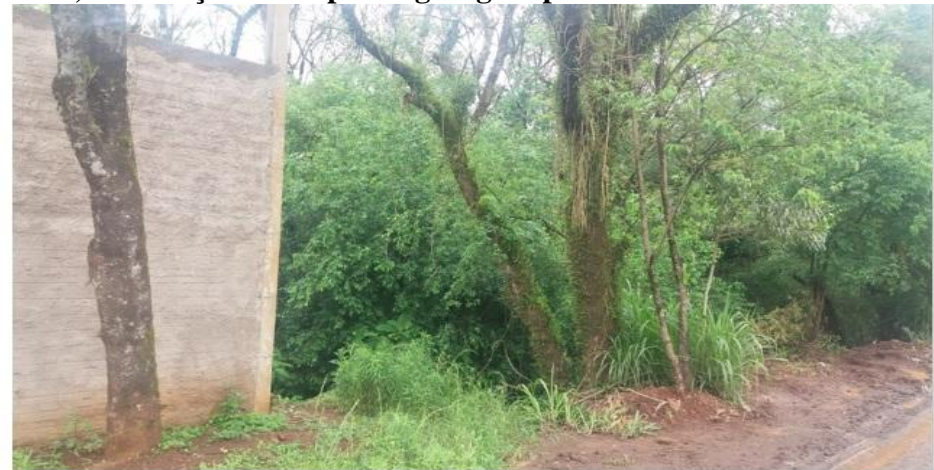
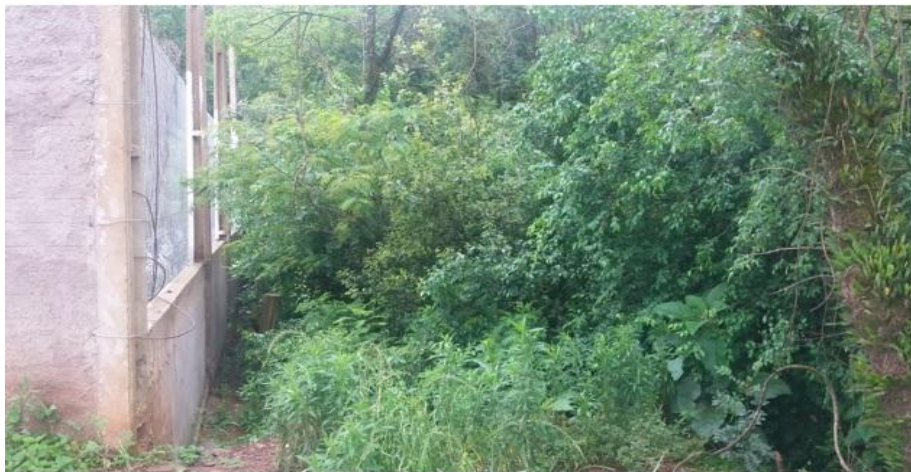
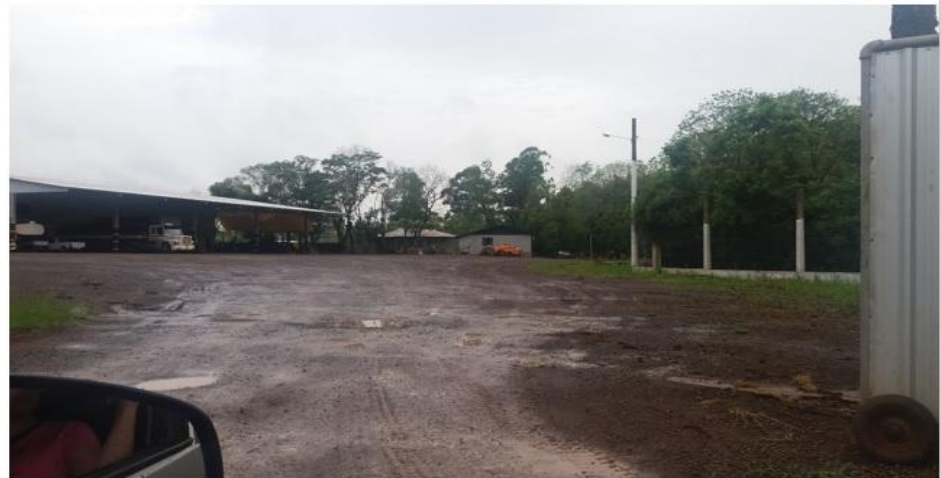
Figura 9: Estrada rumo a Linha Faxinal dos Rosas: ao lado do Laj. São José, construção de empresa-garagem para caminhões com lavacar

Ponto 3: Estrada rumo a Linha Faxinal dos Rosas: ao lado do Laj. São José, construção de empresa-garagem para caminhões com lava-car (com autorização de órgão municipal de M. A.), mas como fica o esgotamento sanitário e a destinação das águas utilizadas para a lavagem dos caminhões?! As coordenadas do local são: 27° 05'12.68" S e 52° 39'06.23" O.

**Estrada rumo a Linha Faxinal dos Rosas:
ao lado do Laj. São José, construção de
empresa-garagem para caminhões com
lavacar (com autorização de órgão
municipal de M. A.)**

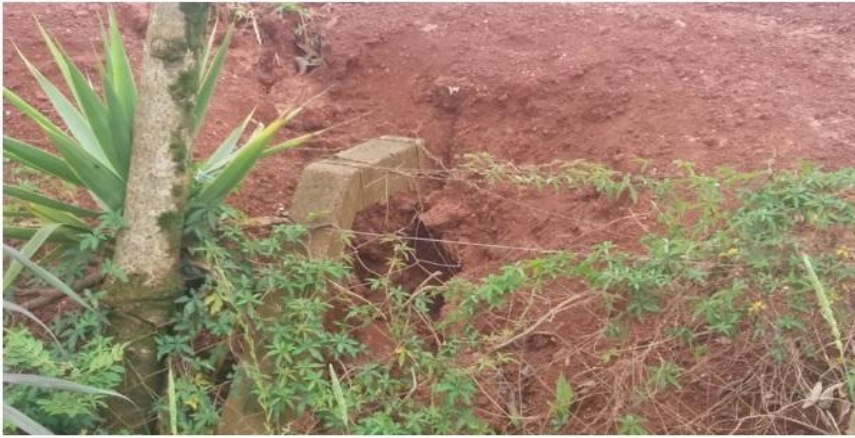
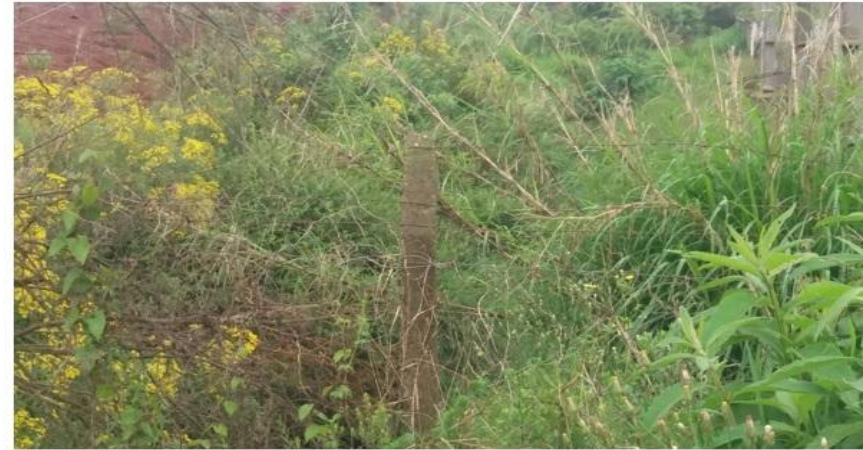
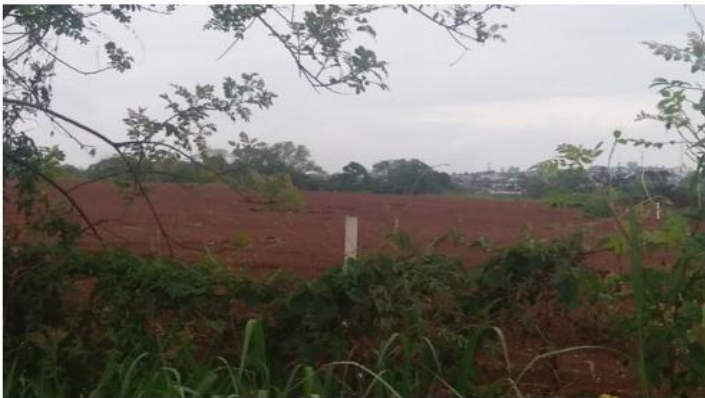
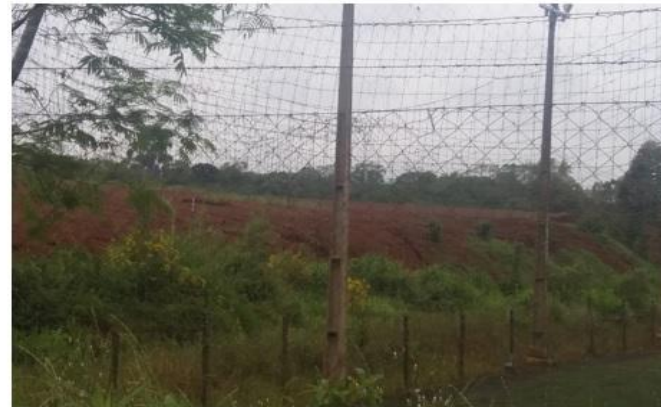
Figura 10: Estrada rumo a Linha Faxinal dos Rosas: aterro grande em altura em banhados – futuras construções(?!)

Ponto 4: Estrada rumo a Linha Faxinal dos Rosas: aterro grande em altura em banhados – futuras construções(?!), com sério assoreamento em pequeno curso d'água, quase imperceptível. Possível verificar processos erosivos, sob coordenadas 27° 05'04.87'' S e 52° 39'09.44'' O e a altura do aterramento do banhado observando os palanques da cerca do terreno.

**Estrada Linha
Faxinal dos Rosas:
aterro de banhados –
futuras
construções(?)**

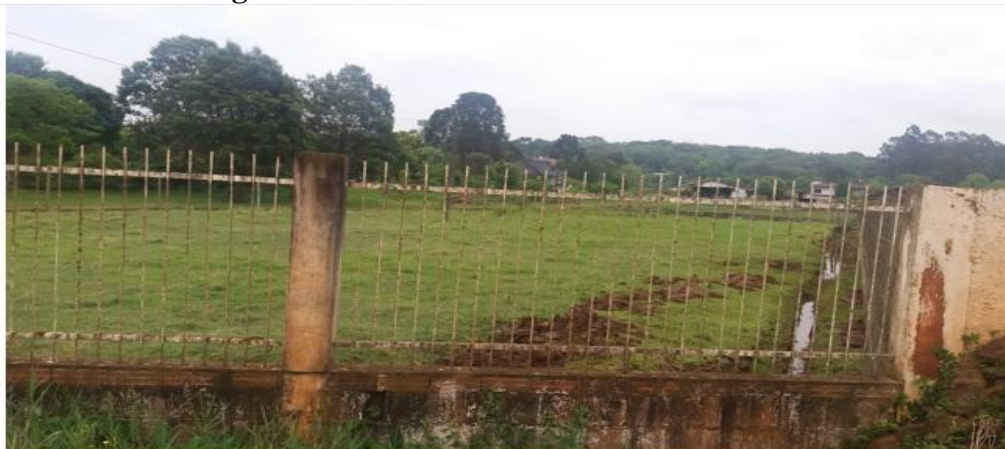
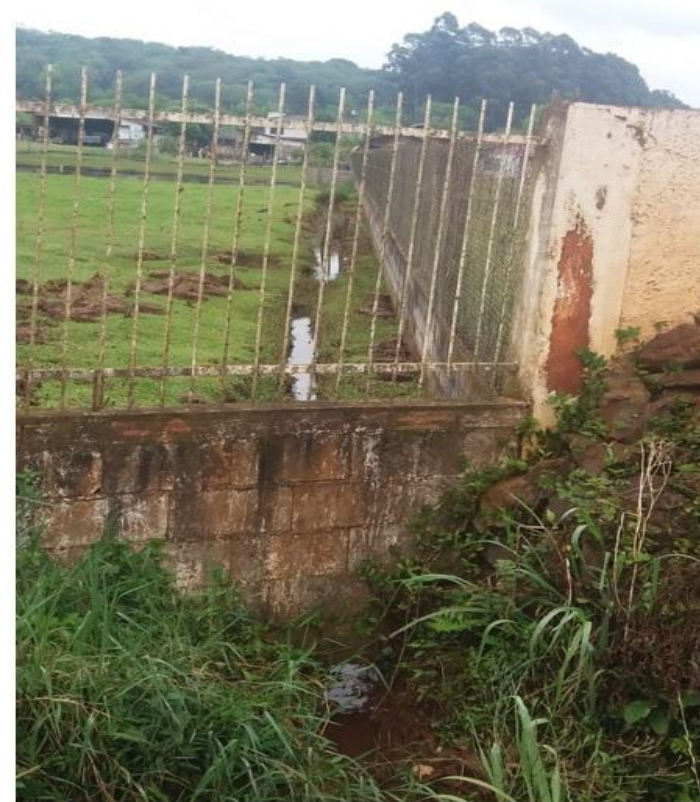
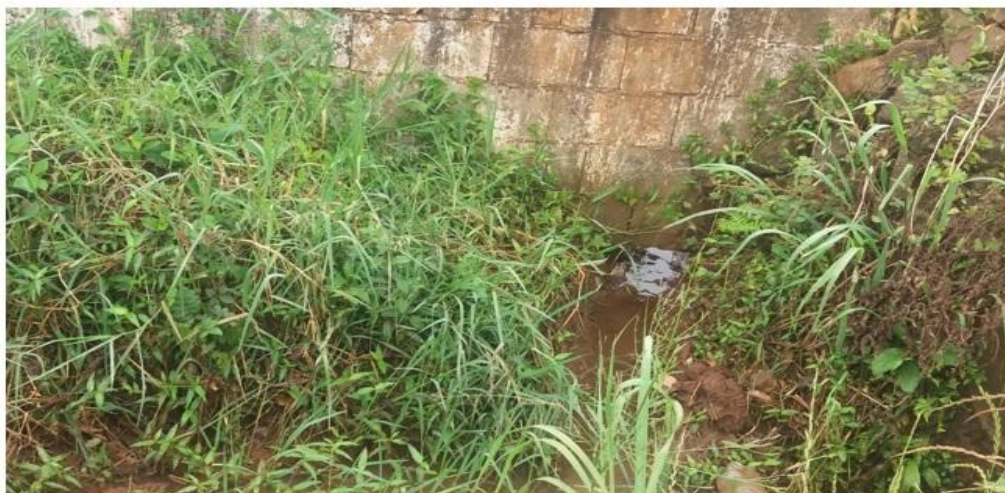
Ponto 5: Estrada rumo a Linha Faxinal dos Rosas: Em frente ao ponto de número 4, apenas do outro lado da estrada geral, sob as mesmas coordenadas (27° 05'04.87'' S e 52° 39'09.44'' O), dois aterros em banhados na frente de duas residências, sendo que em uma delas foi observado um lago e uma pequena vala ou curso d'água que há pouco sofreu intervenção para retirada de matéria orgânica, sendo desviada para o lado de fora do terreno.

Figura 11: Estrada rumo a Linha Faxinal dos Rosas: dois aterros em banhados na frente de duas residências

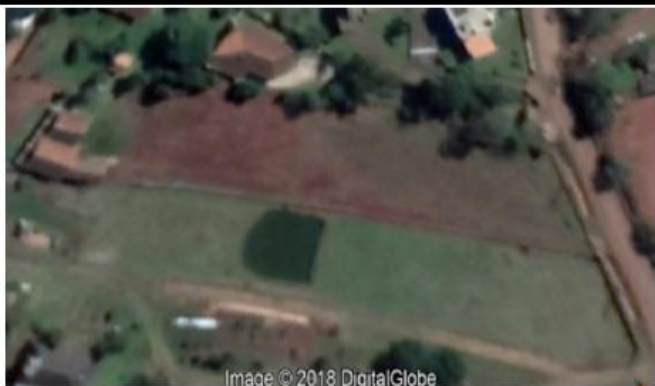
Mapa 5: Ponto 5 - Estrada rumo a Linha Faxinal dos Rosas: dois aterros em banhados na frente de duas residências

Estrada rumo a Linha
Faxinal dos Rosas:
Estrada rumo a Linha
Faxinal dos Rosas: dois
aterros em banhados na
frente de duas residências

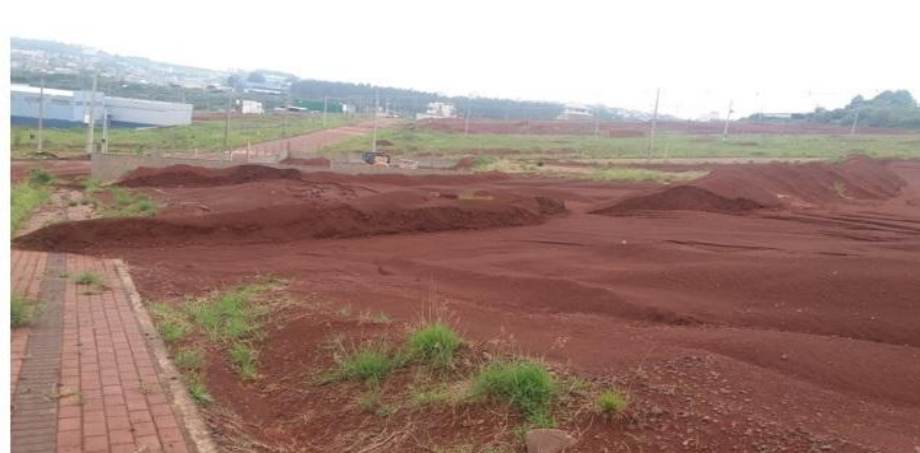
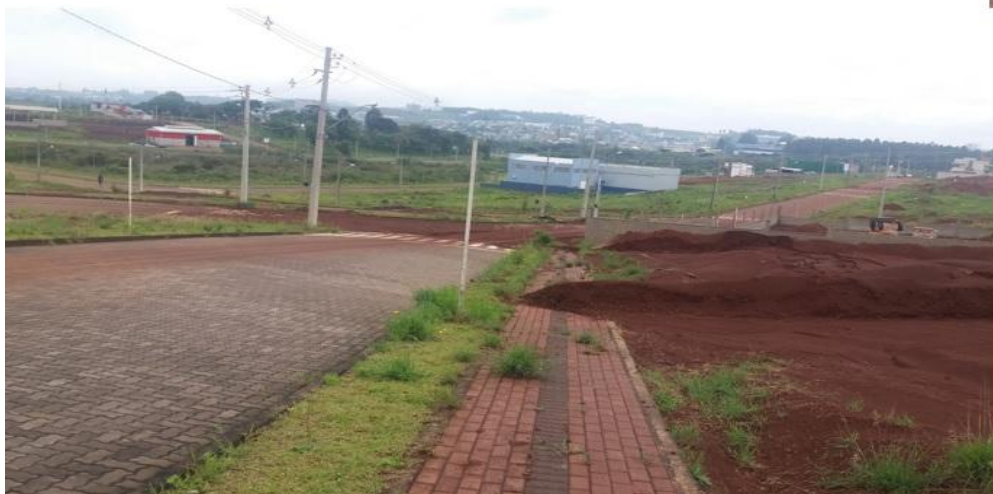
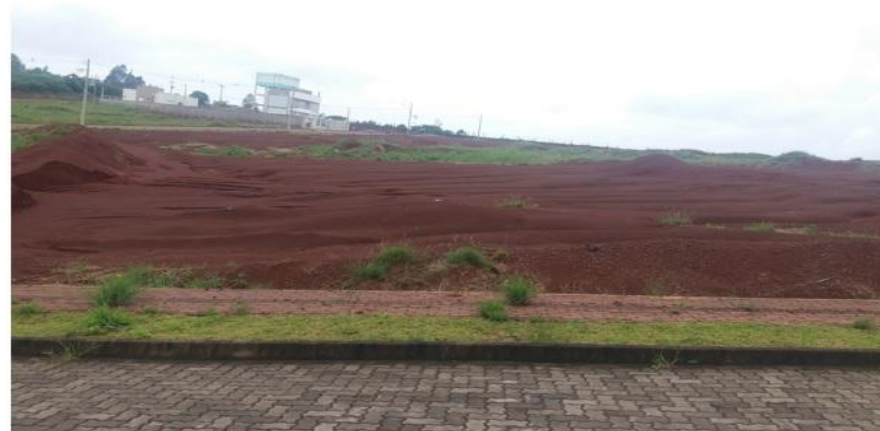
Ponto 6: Estrada rumo a Linha Faxinal dos Rosas: No Loteamento Jardins Paraíso, diversos impactos de extrema gravidade no que se refere a aterros de banhados, processos erosivos com grande quantidade de movimentação de matéria orgânica, águas pluviais canalizadas até área de nascente, plantio de árvores em banhado, excesso de lixos em locais inadequados, barramento de banhado, dentre outros. As coordenadas do loteamento são 27° 04'21.47'' S e 52° 39'08.31'' O. Questiona-se quem fiscaliza a construção dos loteamentos após serem aprovados??? Como é o tratamento de esgoto nesse loteamento? Muitas oficinas mecânicas e outras empresas, é residencial ou misto?

Figura 13: Loteamento Jardins Paraíso

Linha Faxinal dos Rosas; Loteamento Jardins Paraíso (...é residencial????);

- **Mecânicas e outras empresas ao lado de um grande banhado com nascente;**
- **Saneamento, como é???**
- **Rede de drenagem do lot. vai TODA para banhado e nascente, assoreou!!!;**
- **Bocas e lobos entupidas com terra carregada pelas chuvas;**

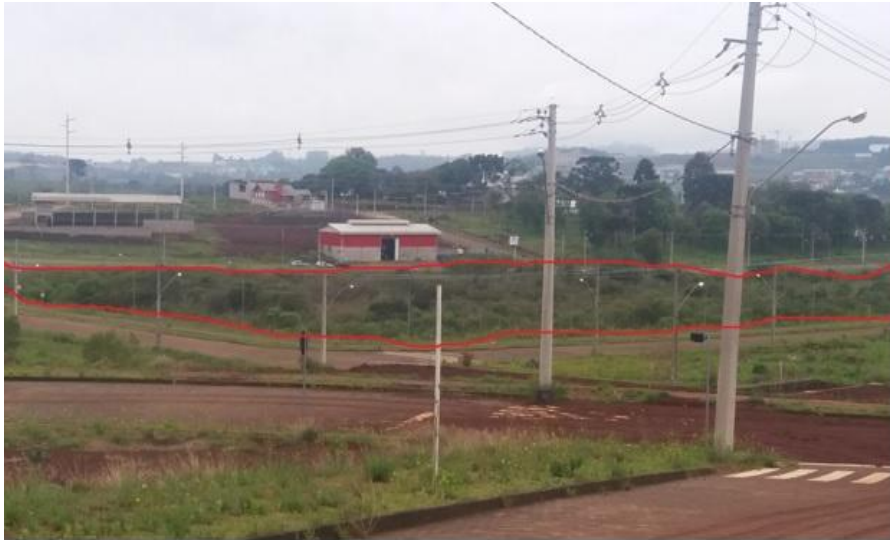
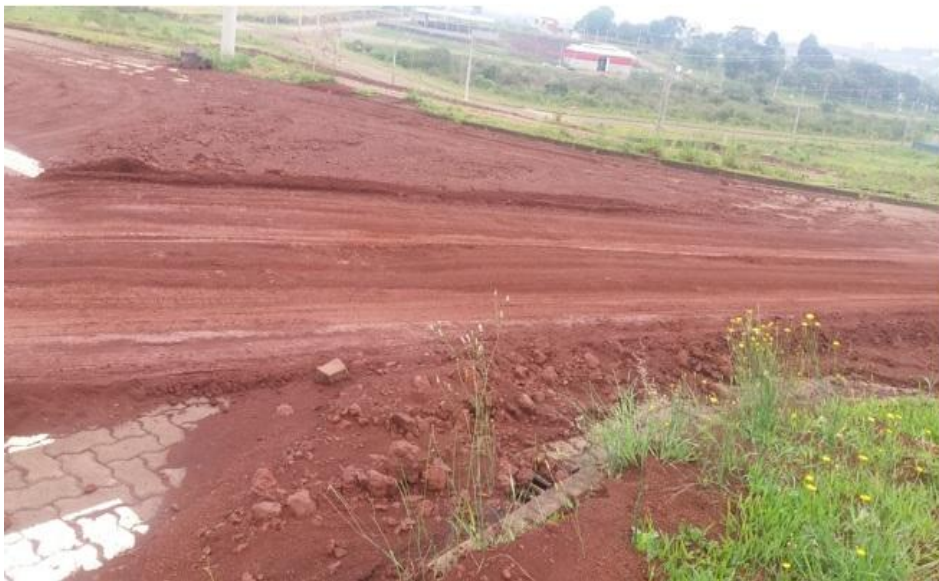
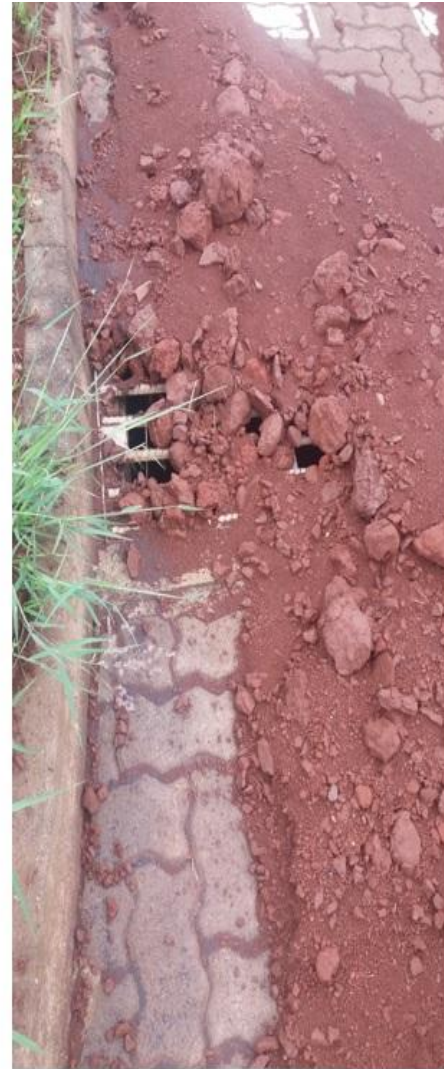
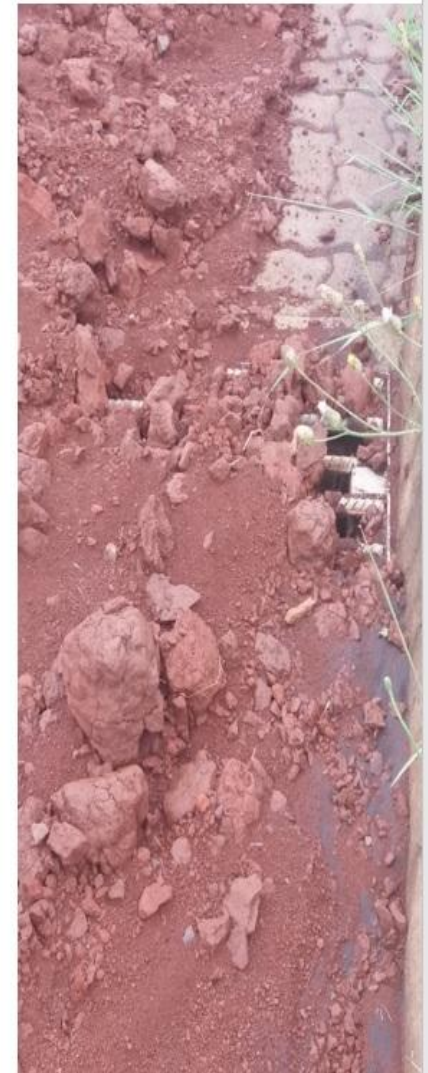
Figura 14: Loteamento Jardins Paraíso, destaque área de nascente e banhado

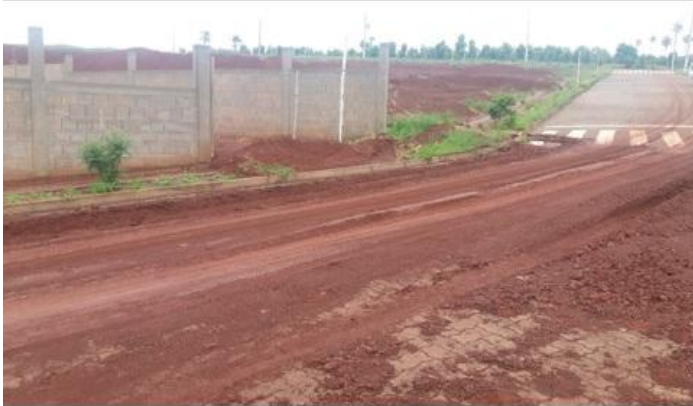
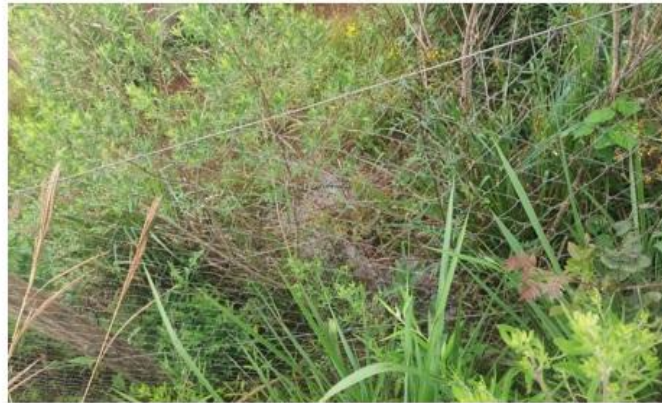
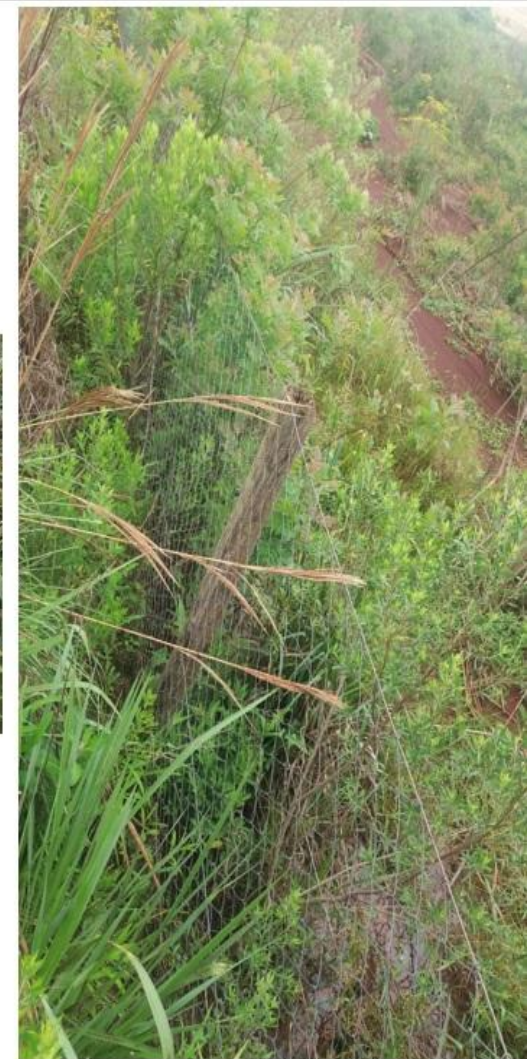
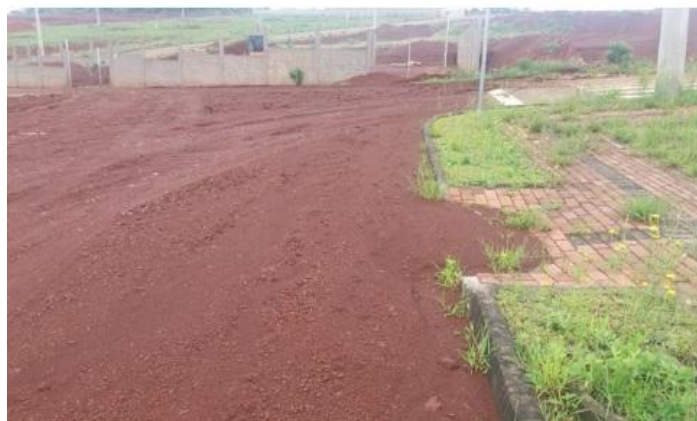
Figura 15: Loteamento Jardins Paraíso, erosão e assoreamento

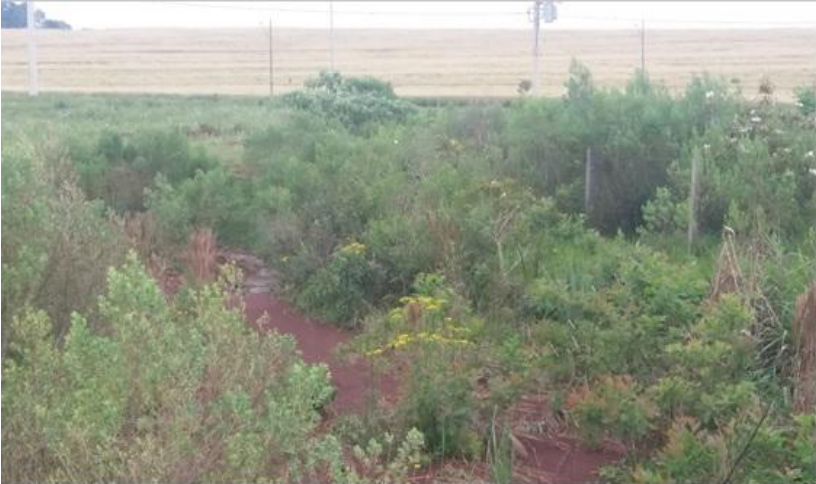
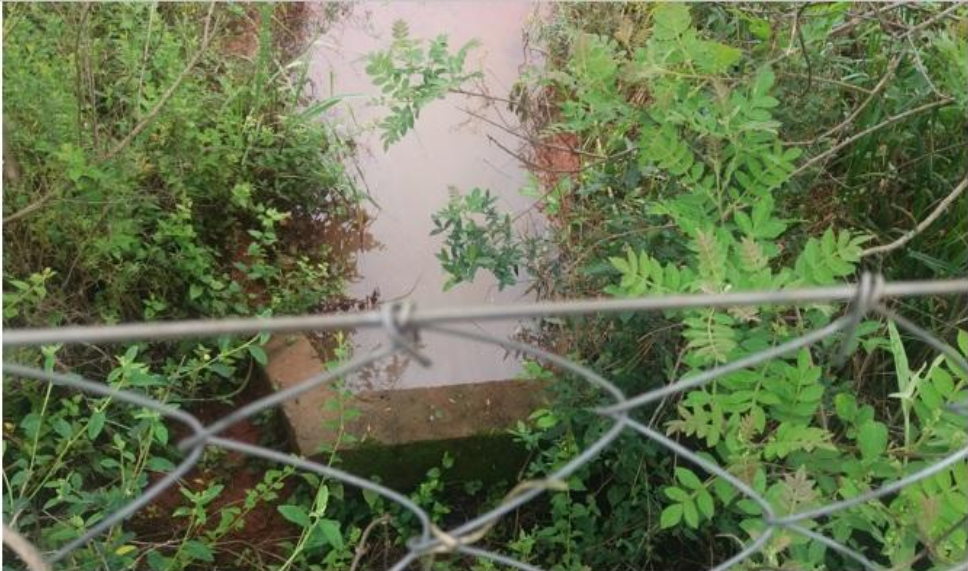
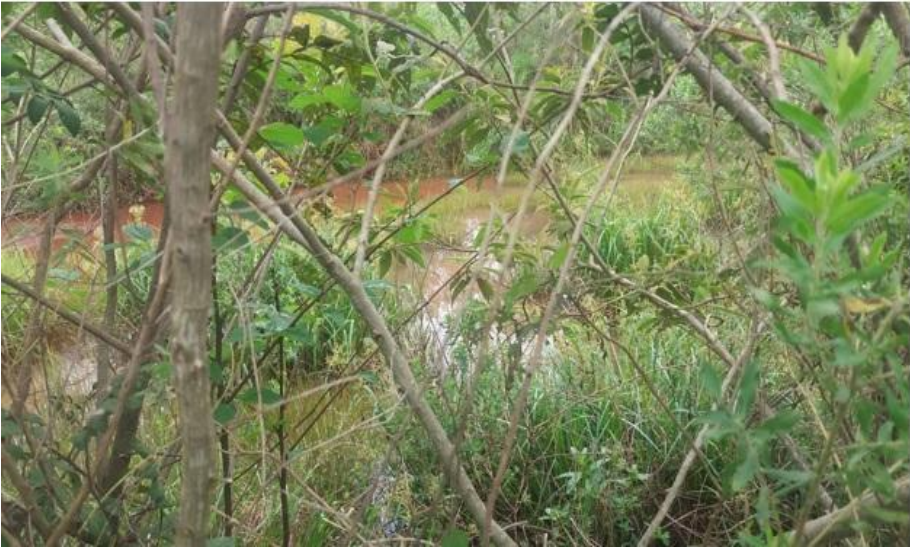
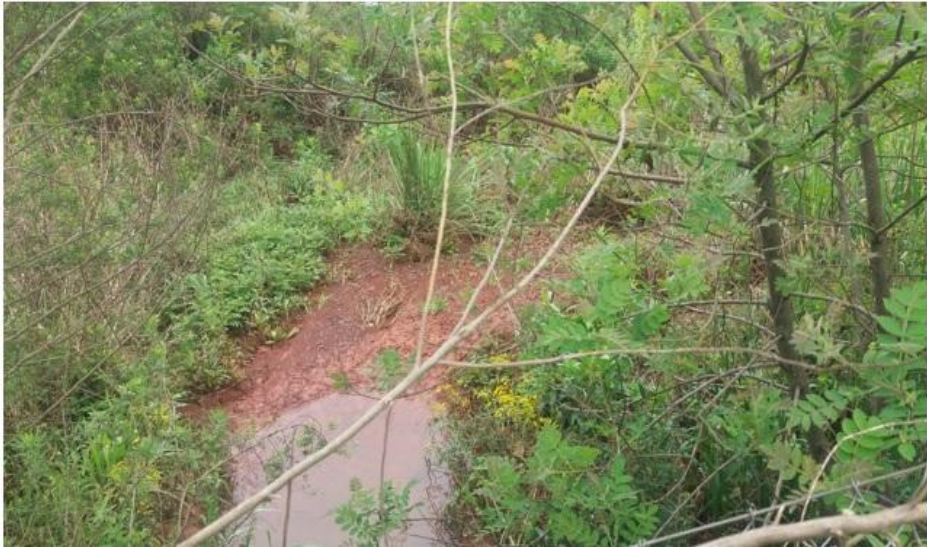
Figura 16: Loteamento Jardins Paraíso, descarga de águas pluviais em nascente e banhado provocando assoreamento

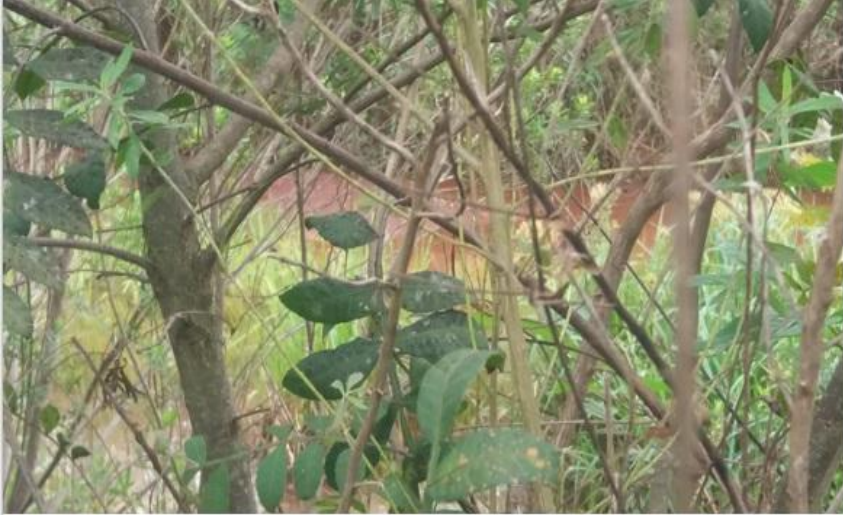
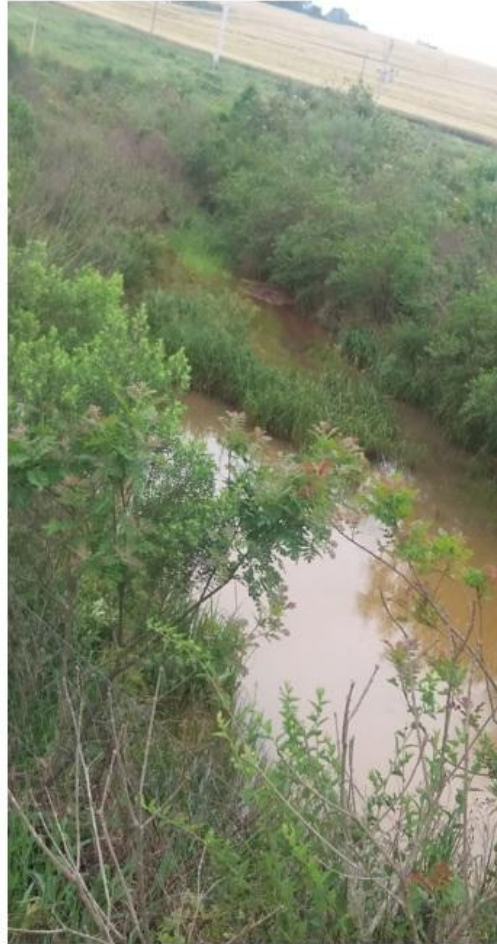
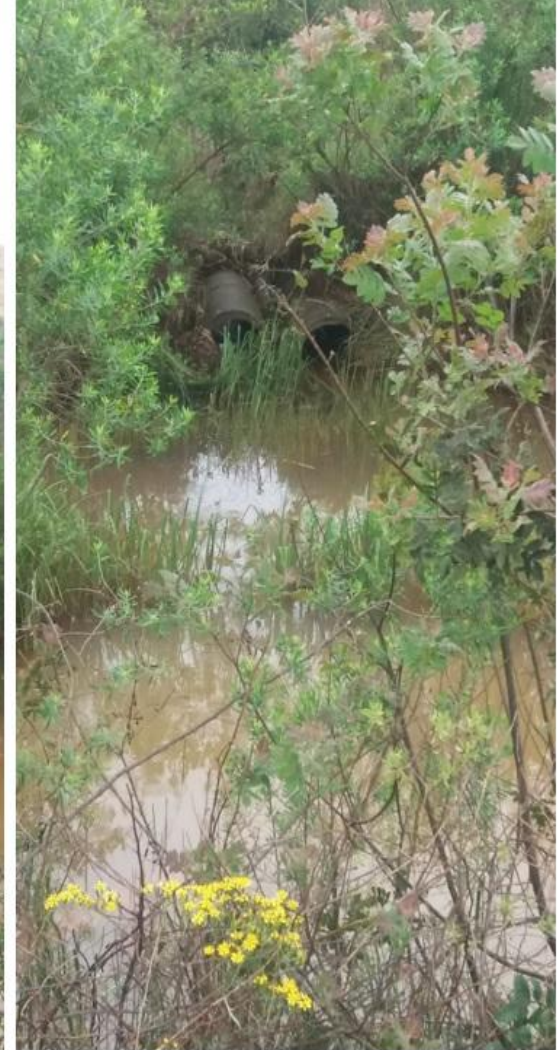
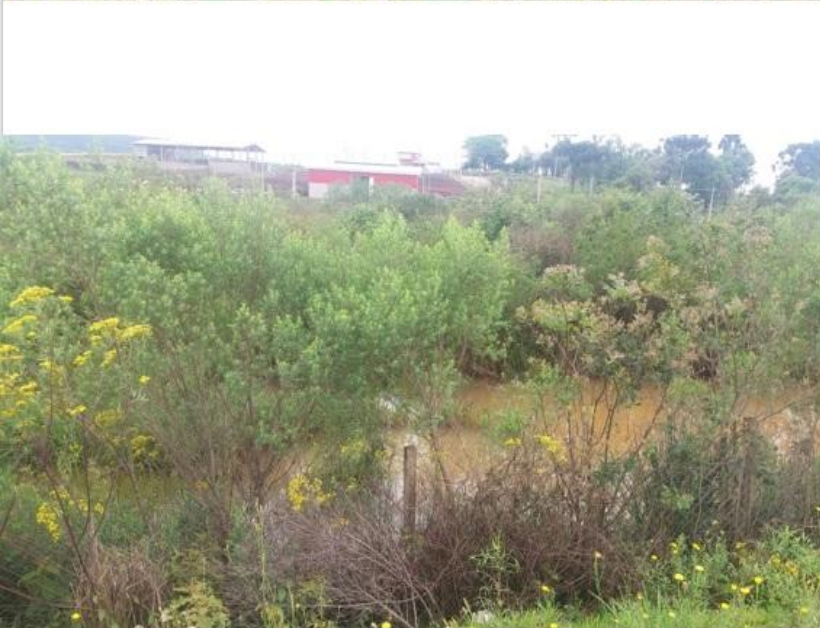
Figura 17: Loteamento Jardins Paraíso, área de nascente e banhado

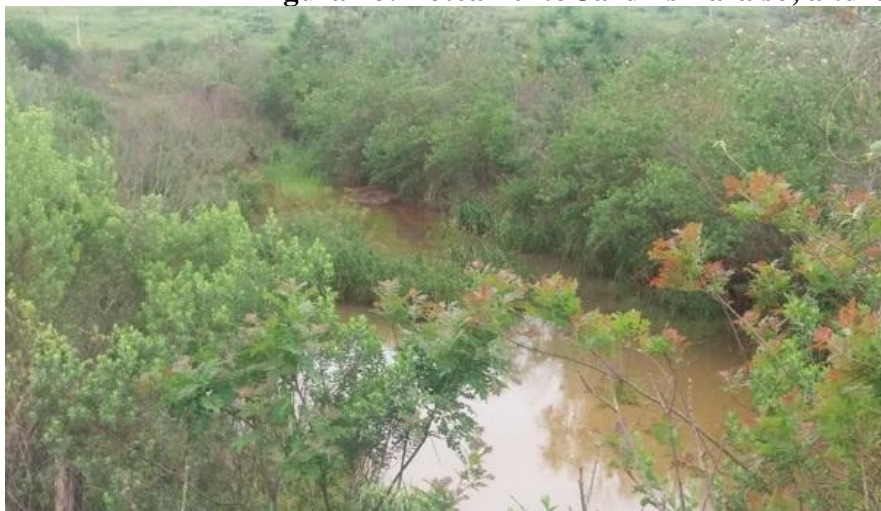
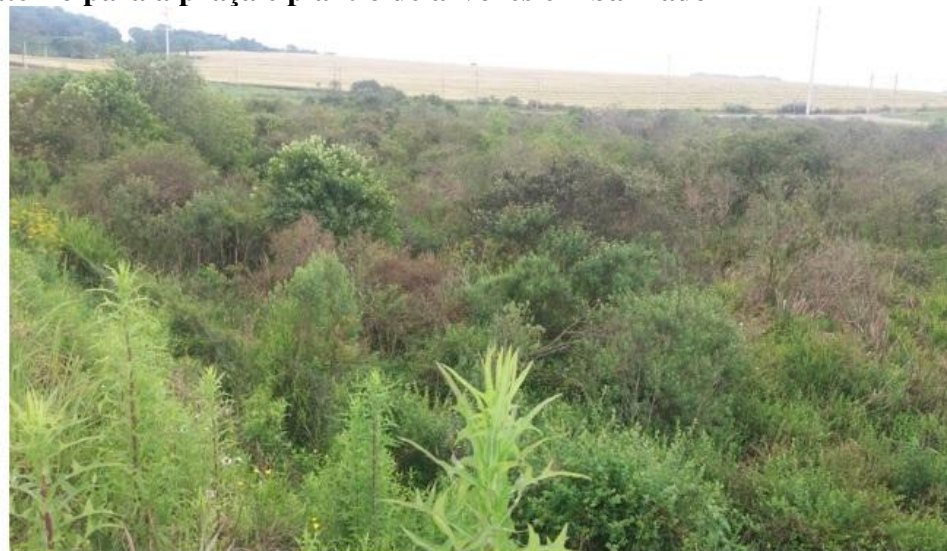
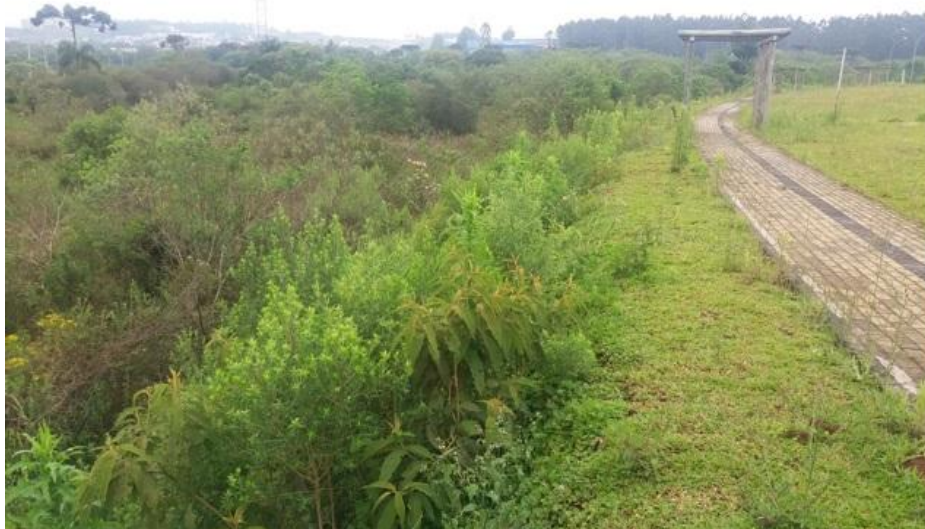
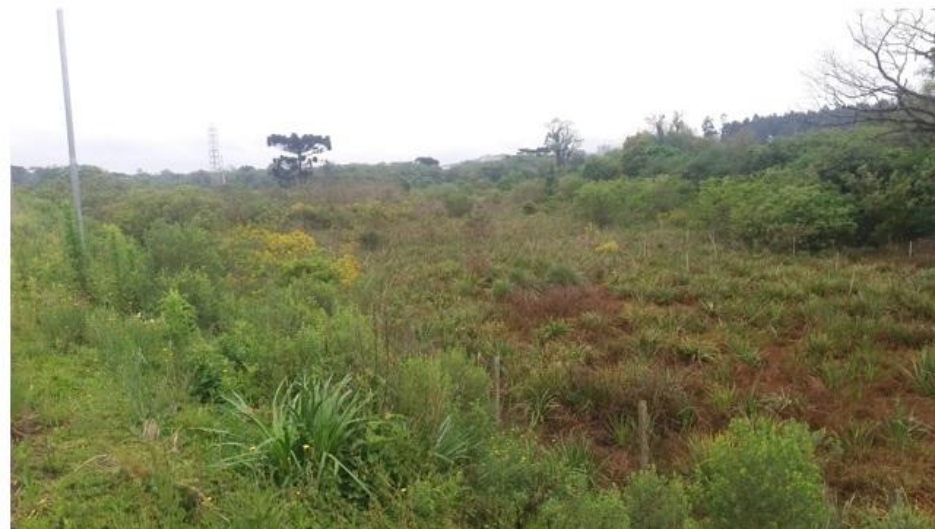
Figura 18: Loteamento Jardins Paraíso, altura do aterro para a praça e plantio de árvores em banhado

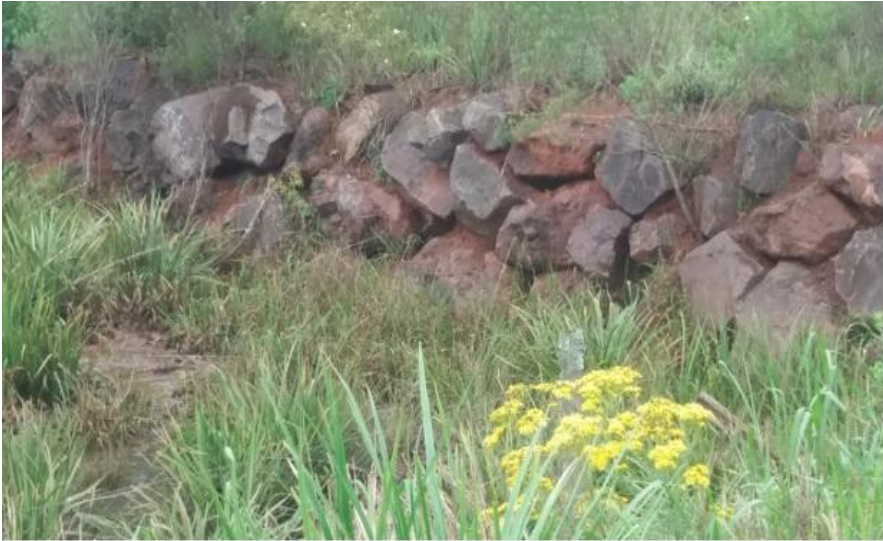
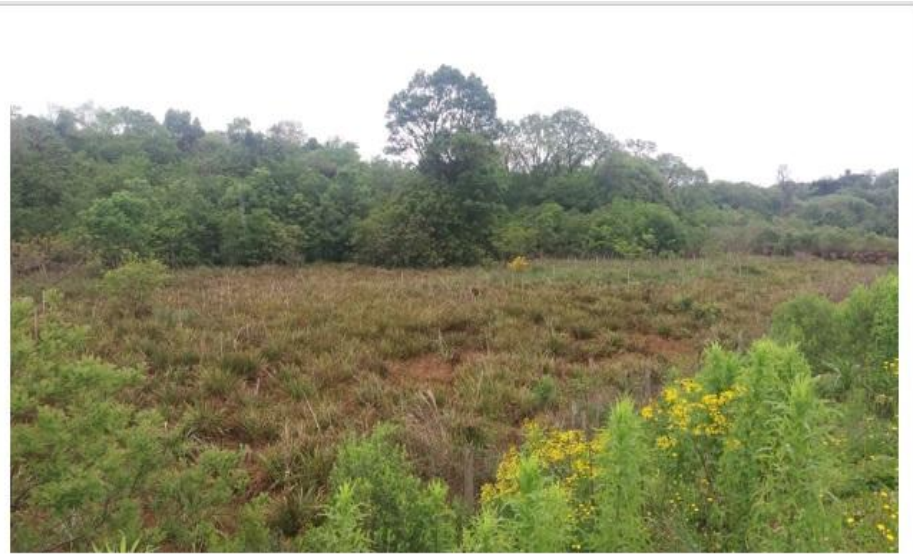
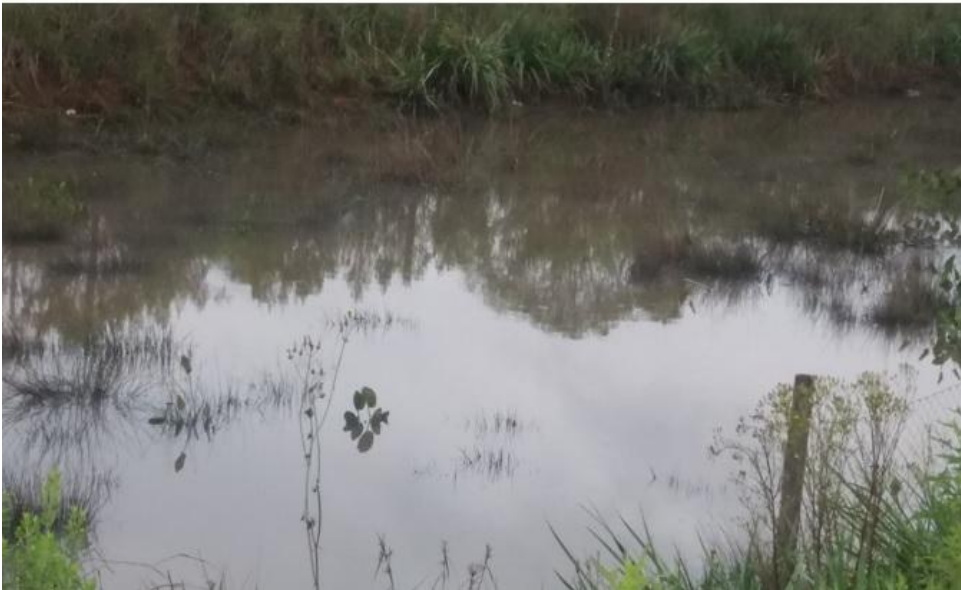
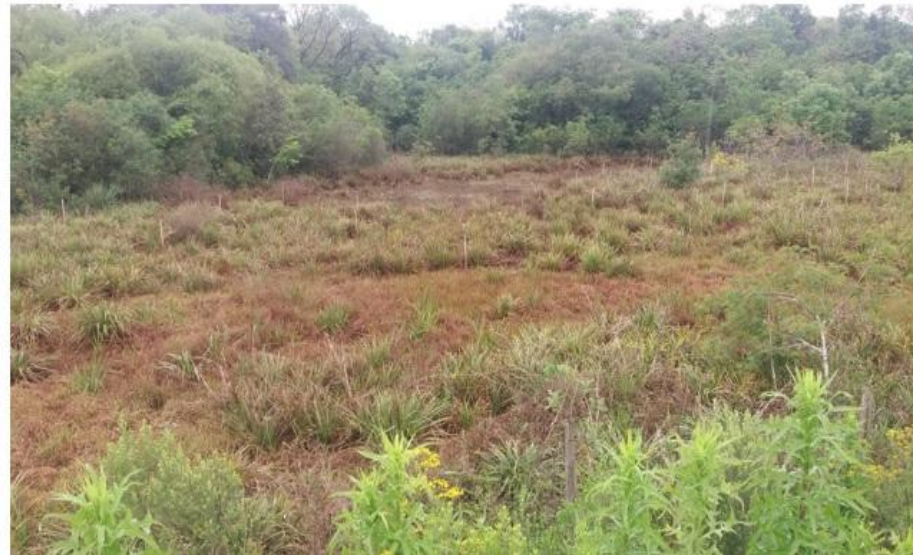
Figura 19: Loteamento Jardins Paraíso, barramento e assoreamento de banhado

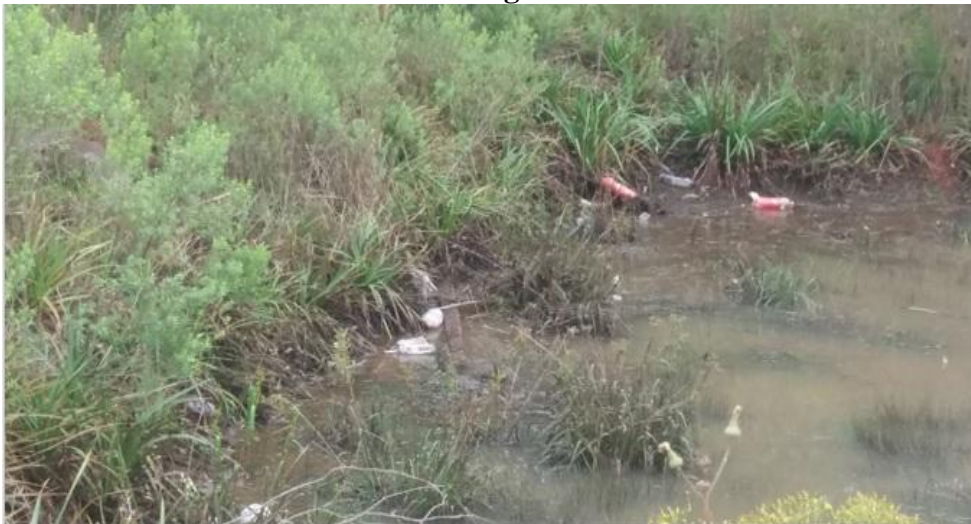
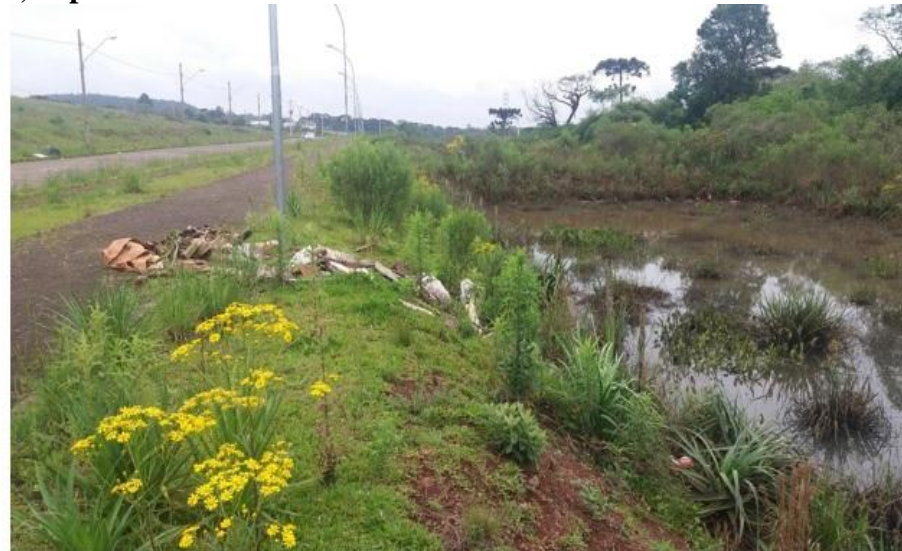
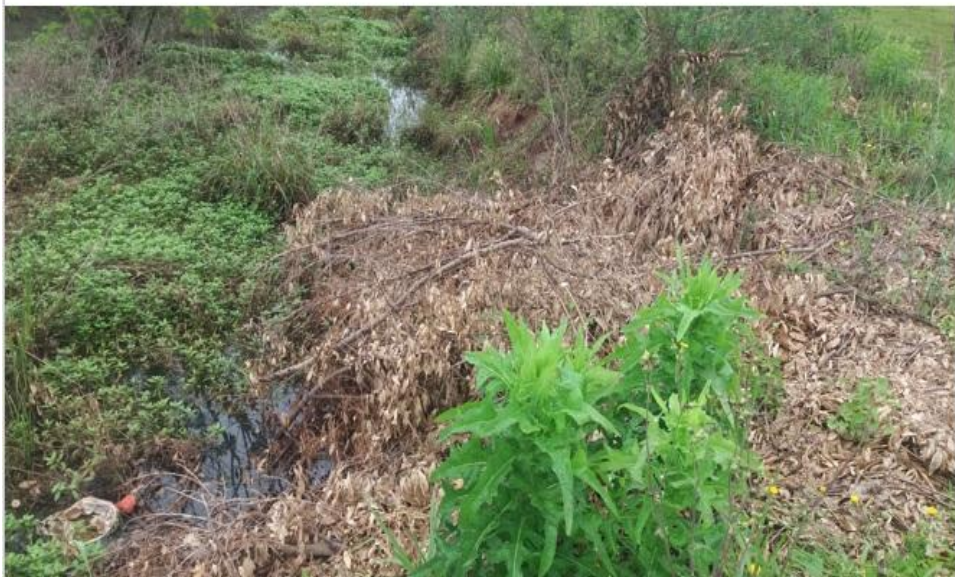
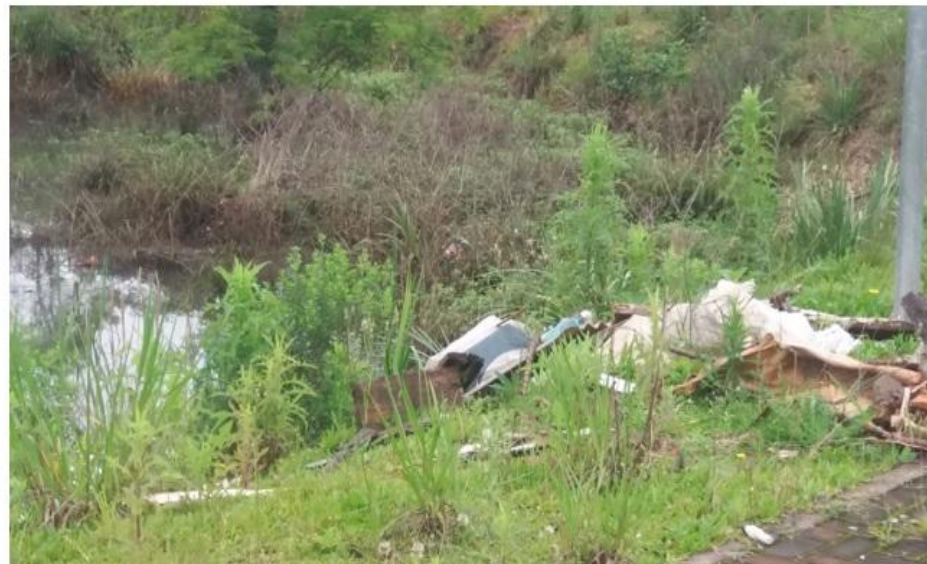
Figura 20: Loteamento Jardins Paraíso, depósitos de lixo no banhado
