SOCIEDADE AMIGOS DE CHAPECÓ - SACH

Registros e relatos de campo em 24-10-2018: Microbacia do Lajeado São José pede socorro

Chapecó, novembro de 2018.

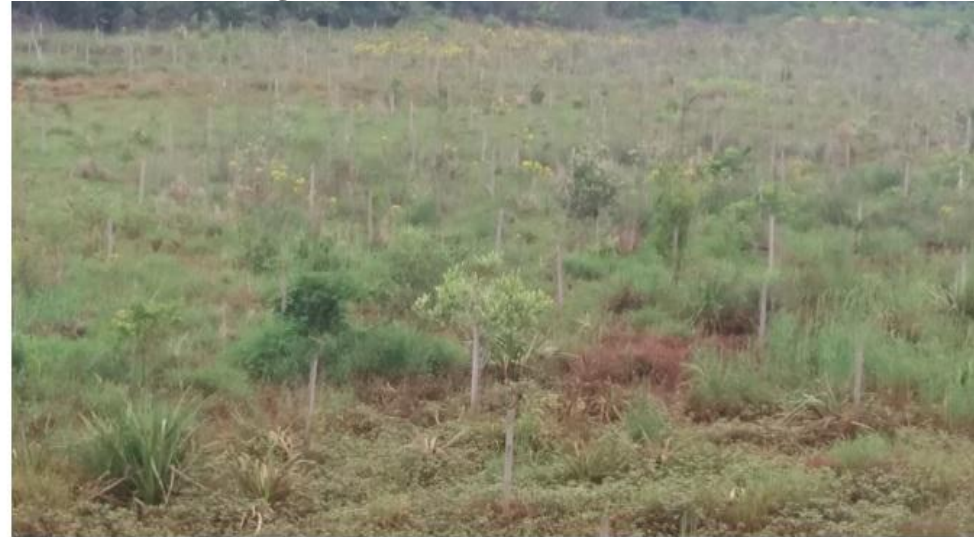
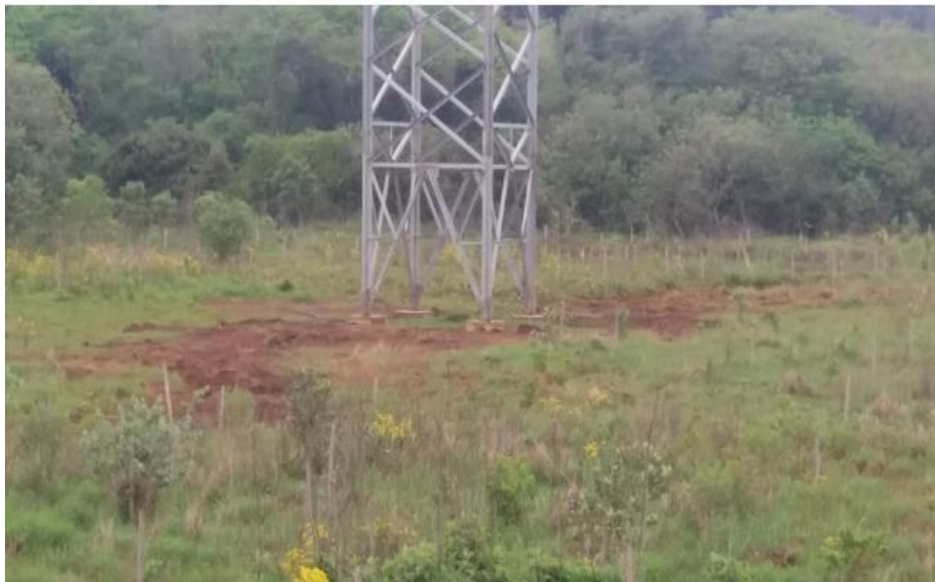
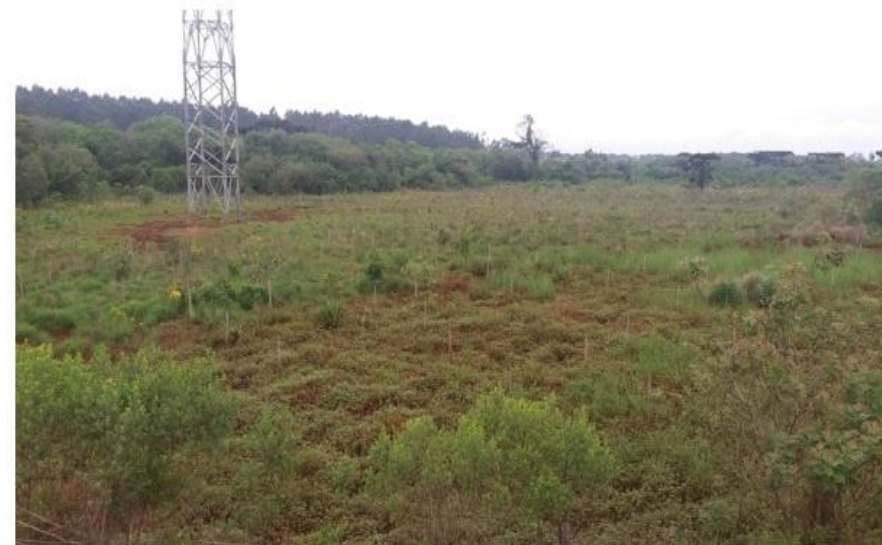
Figura 21: Loteamento Jardins Paraíso, plantio de árvores em grande área de banhado

- Ainda no Lot. Jardins Paraíso: torres de energia levantadas há menos de 40 dias;**
- **Compensação ambiental com plantio de árvores em banhado ?????!!!!;**
 - **Autorização de órgão ambiental municipal (????);**
 - **Excesso de lixo nos banhados do loteamento.**

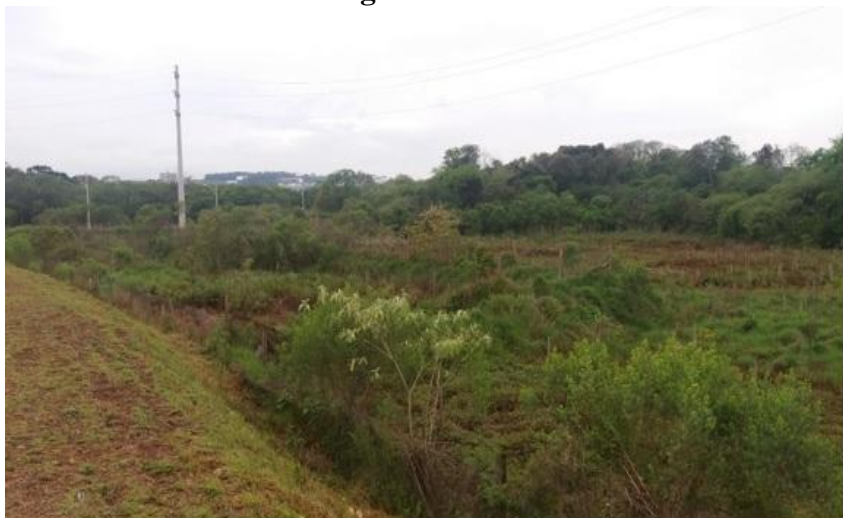
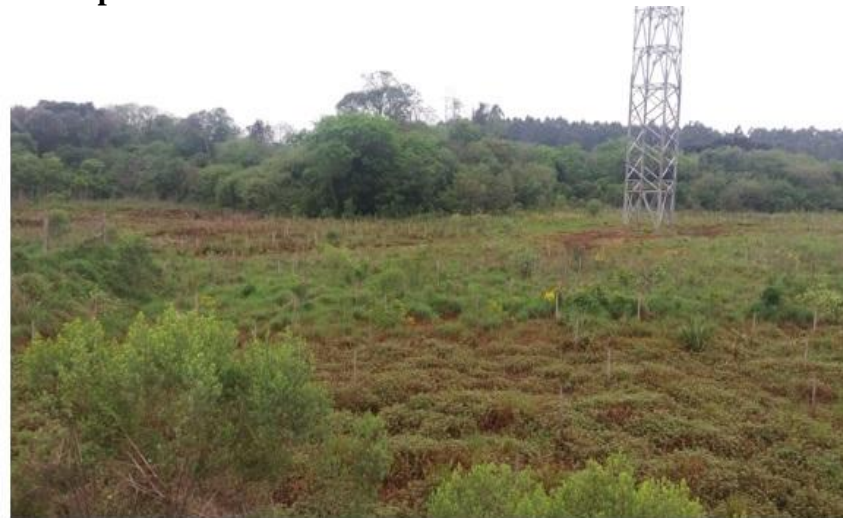
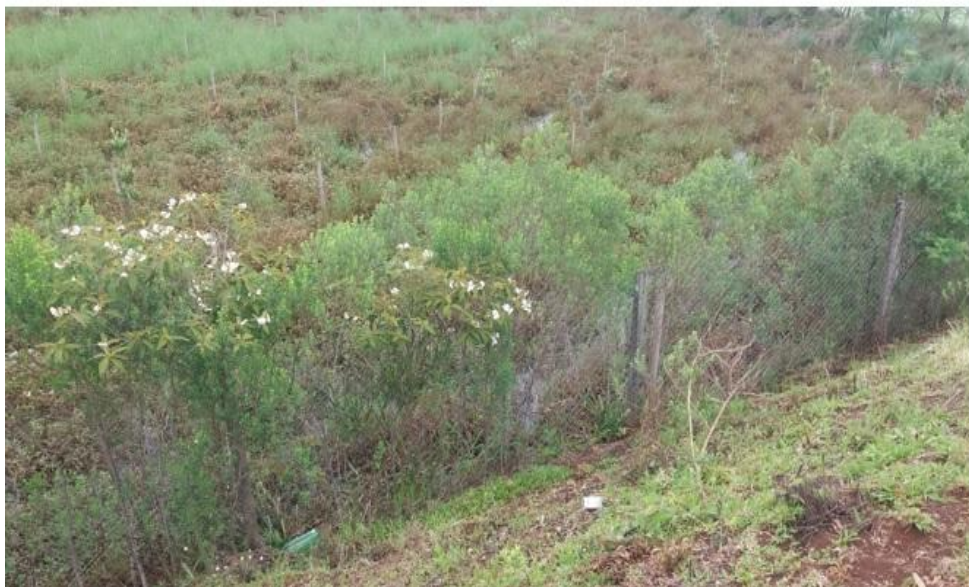
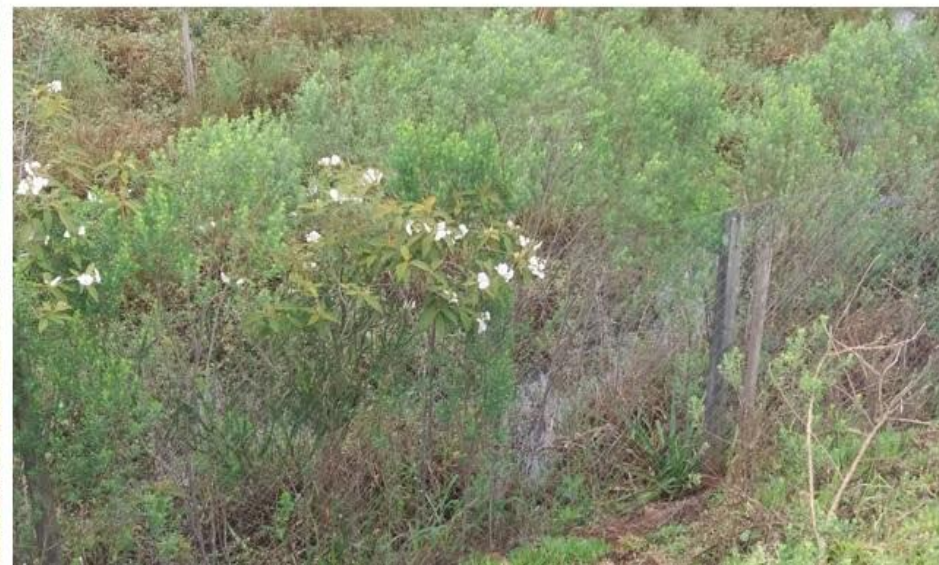
Figura 22: Loteamento Jardins Paraíso, aterro de banhado e plantio de árvores em banhado

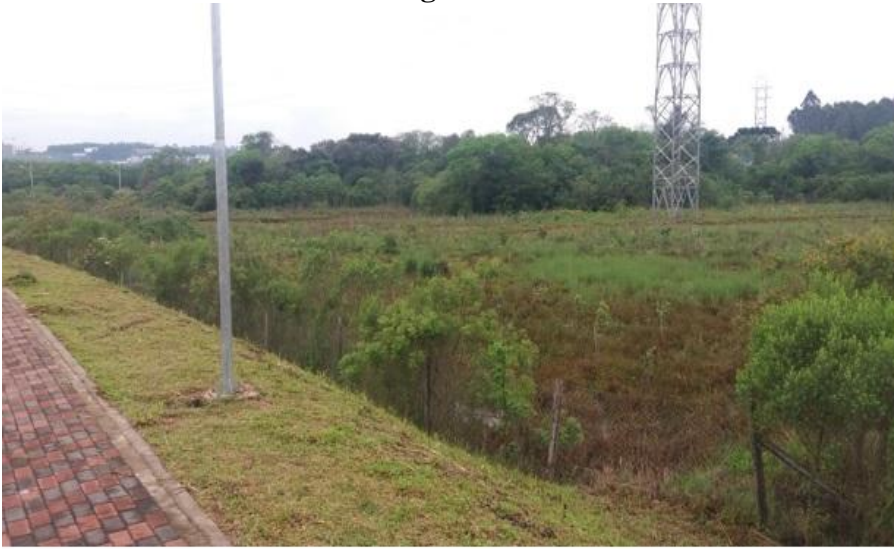
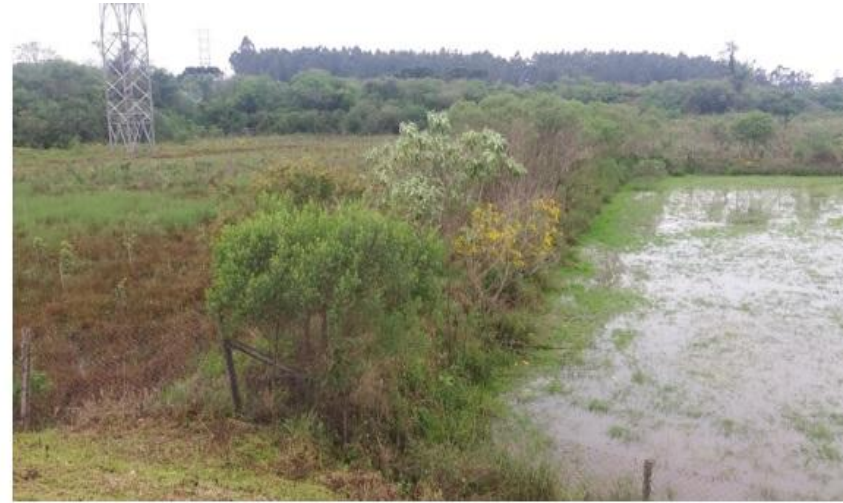
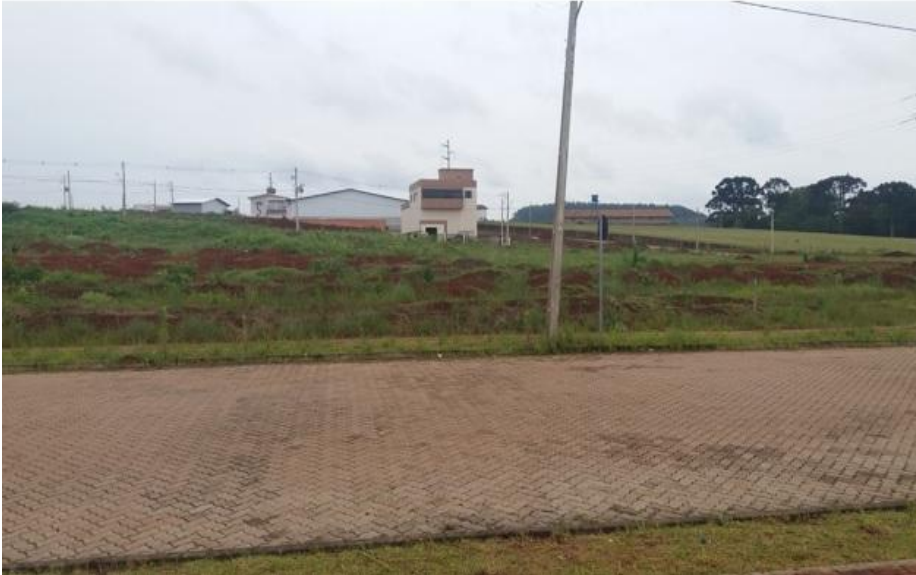
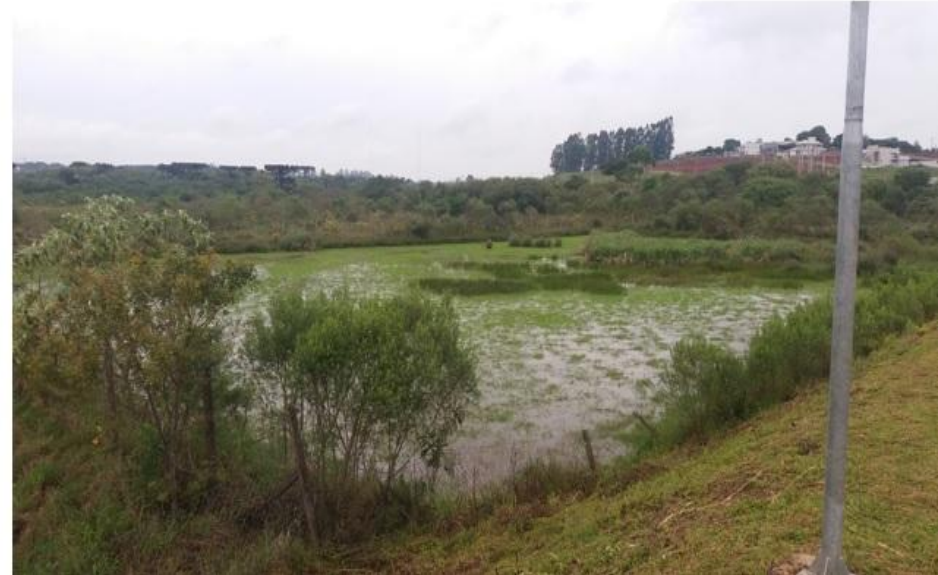
Figura 23: Loteamento Jardins Paraíso, grande área de banhado com interferência

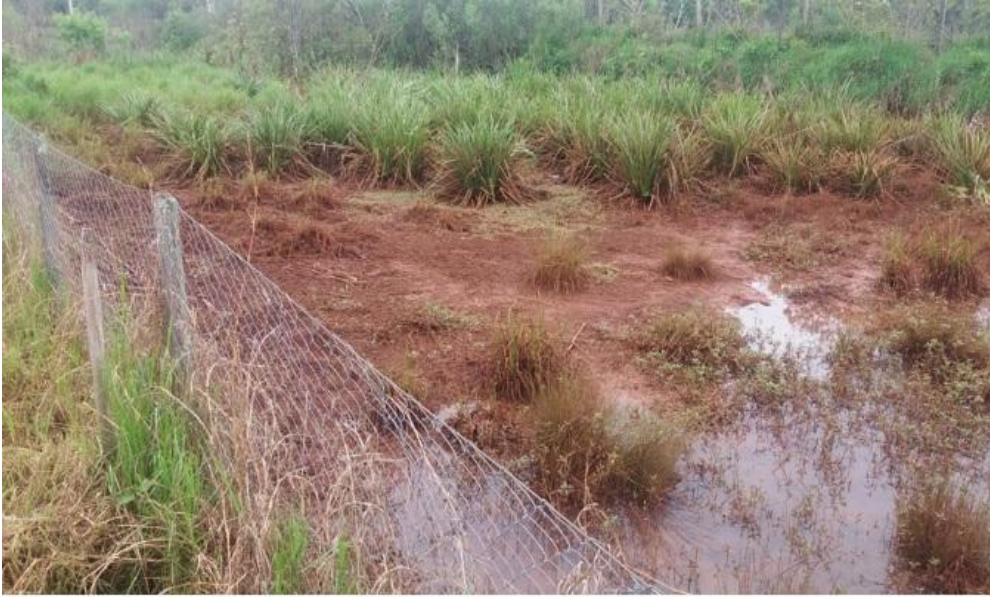
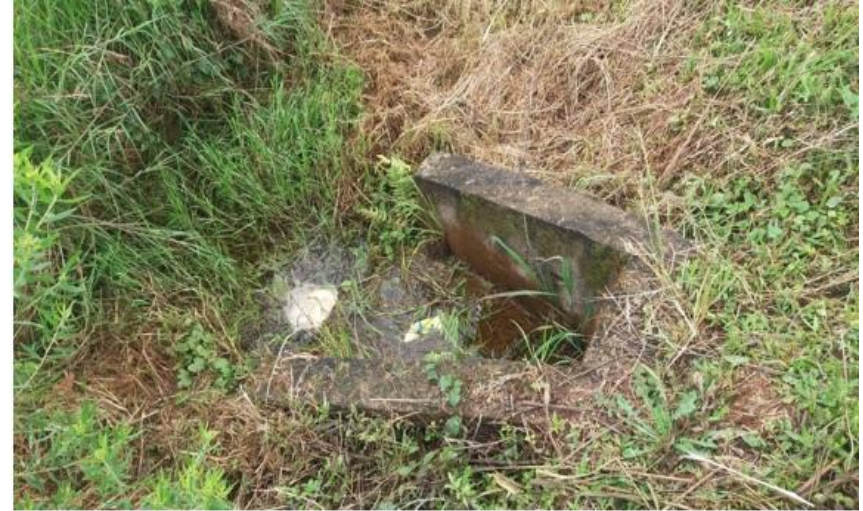
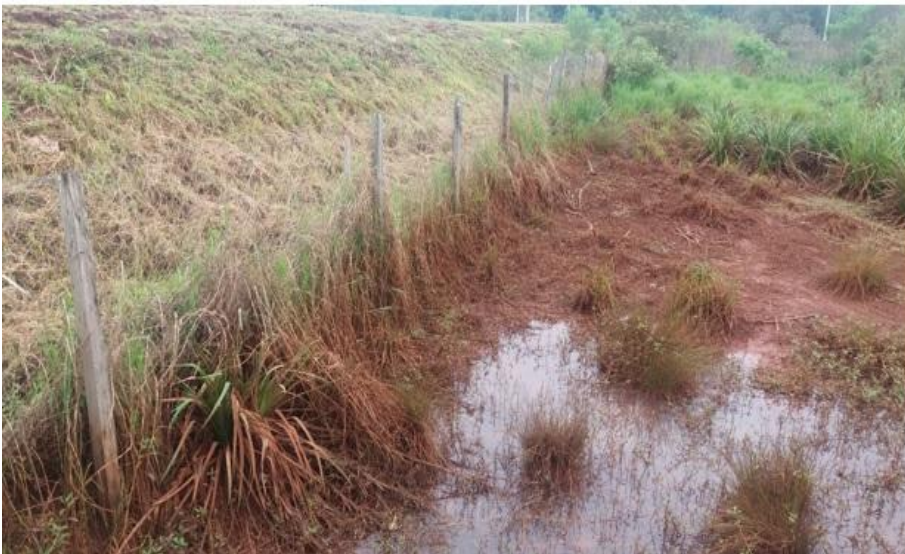
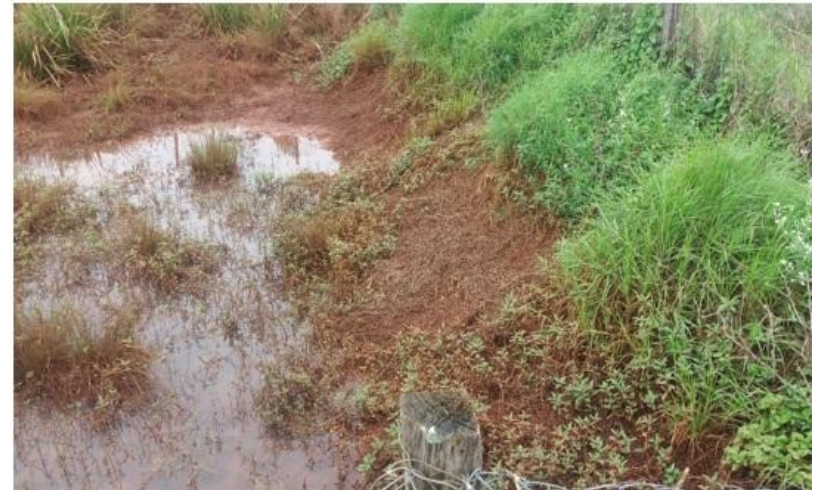
Figura 24: Loteamento Jardins Paraíso, assoreamento de banhado pelas águas pluviais

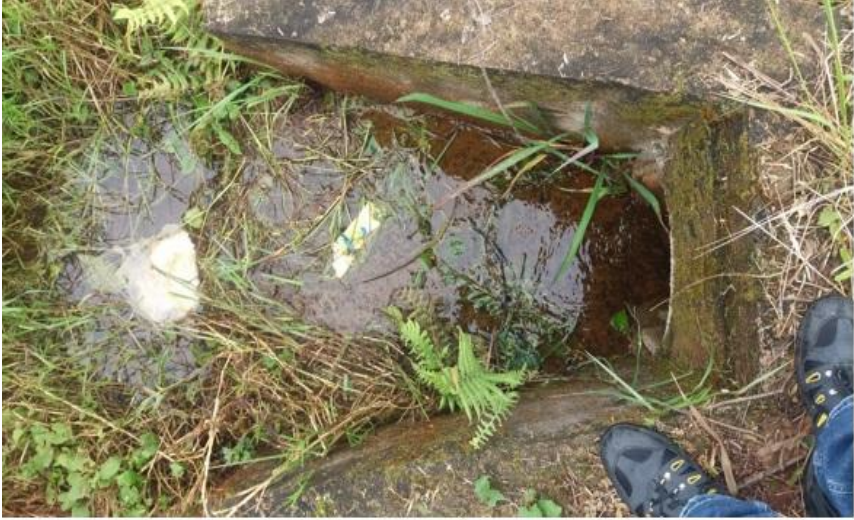
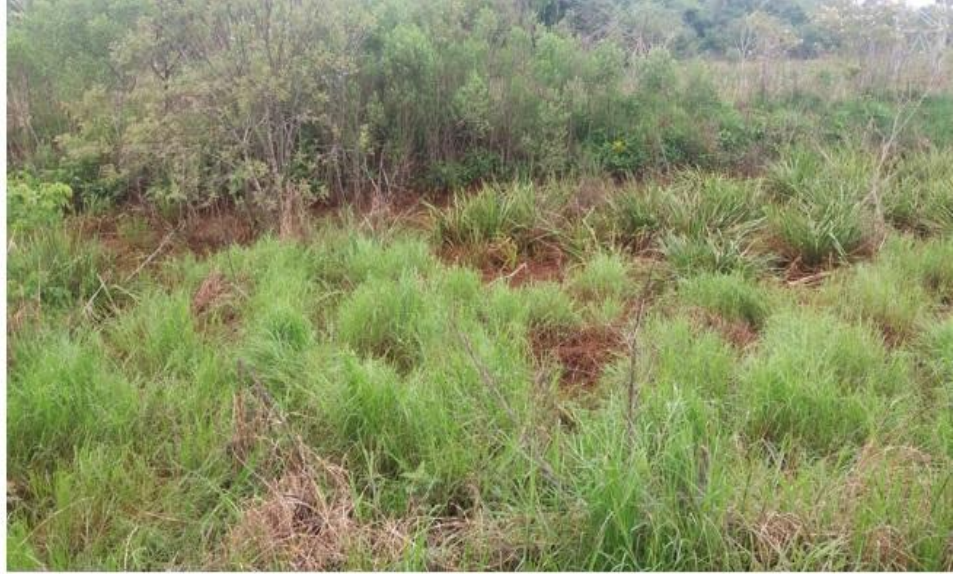
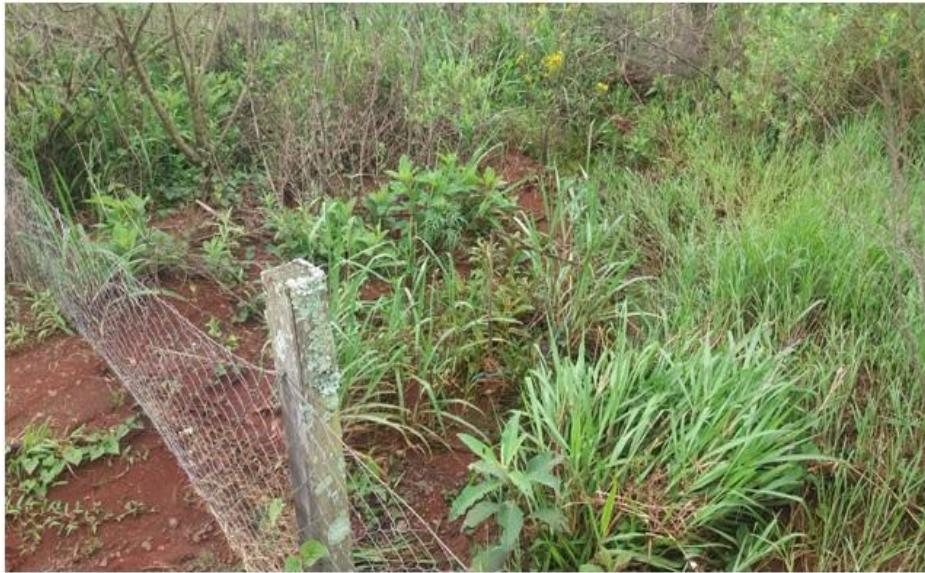
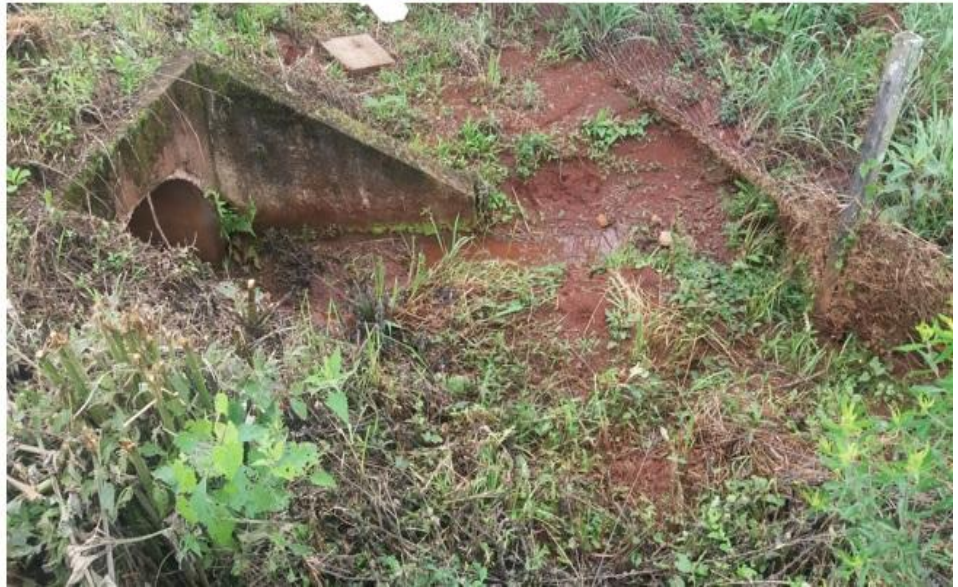
Figura 25: Loteamento Jardins Paraíso, matéria orgânica em banhado

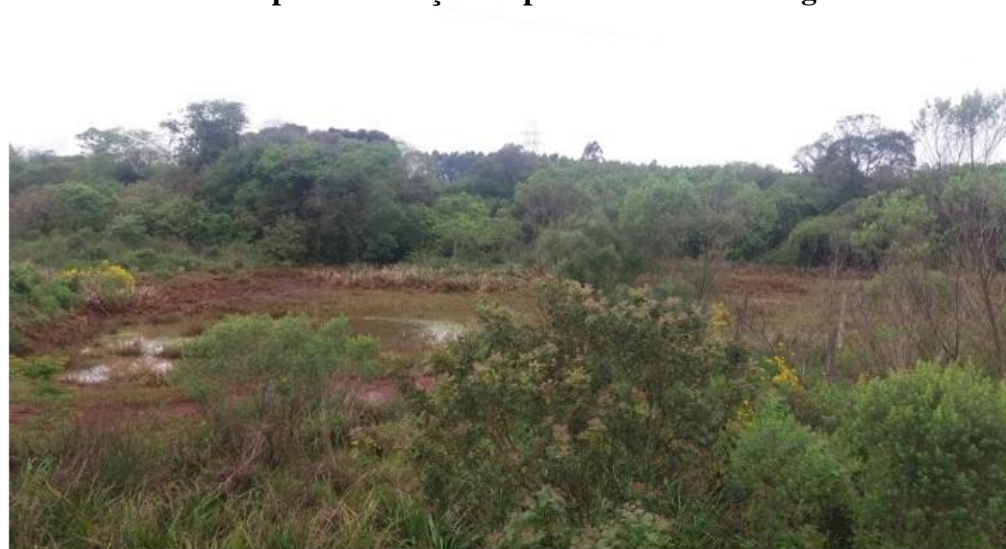
Figura 26: Loteamento Jardins Paraíso, interferência em banhado para colocação de poste e torre de energia

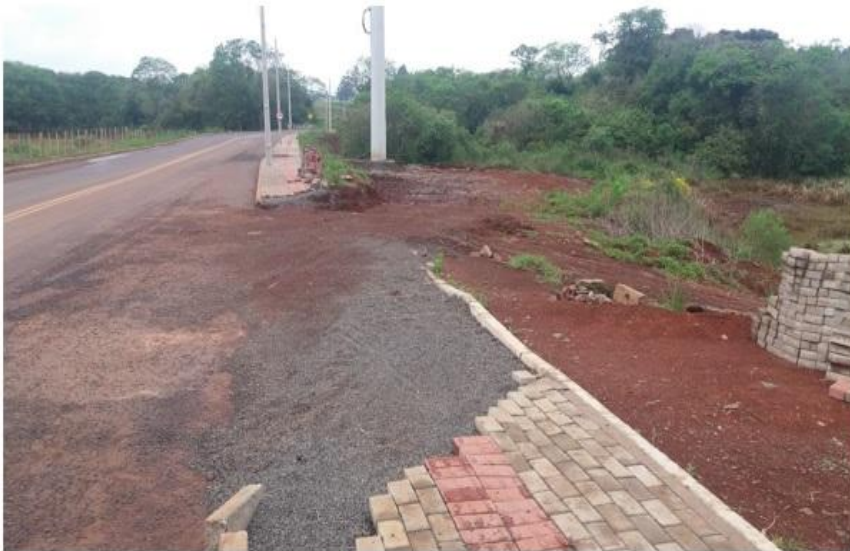
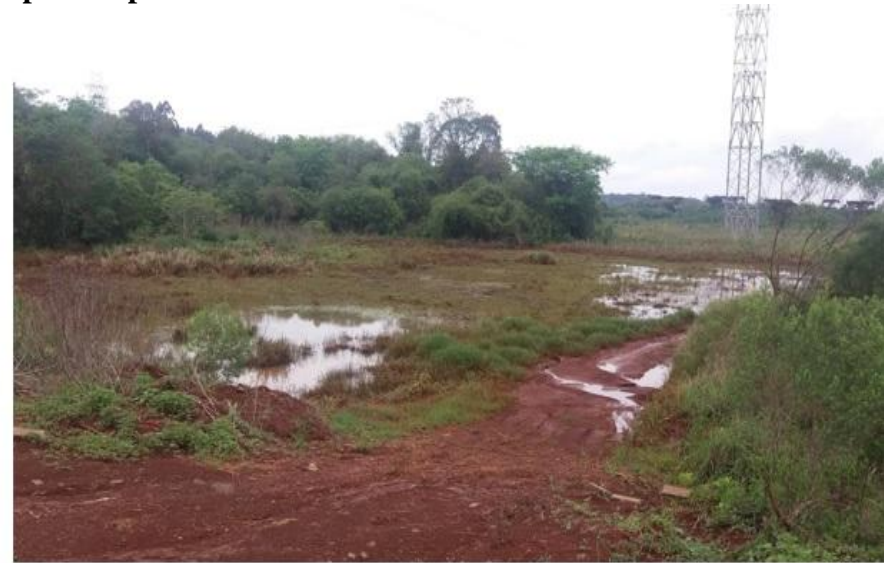
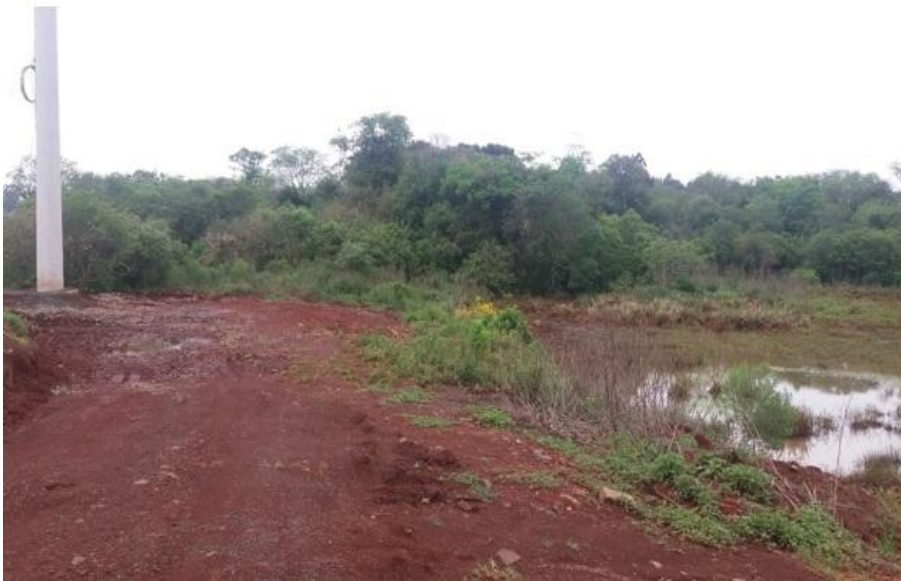
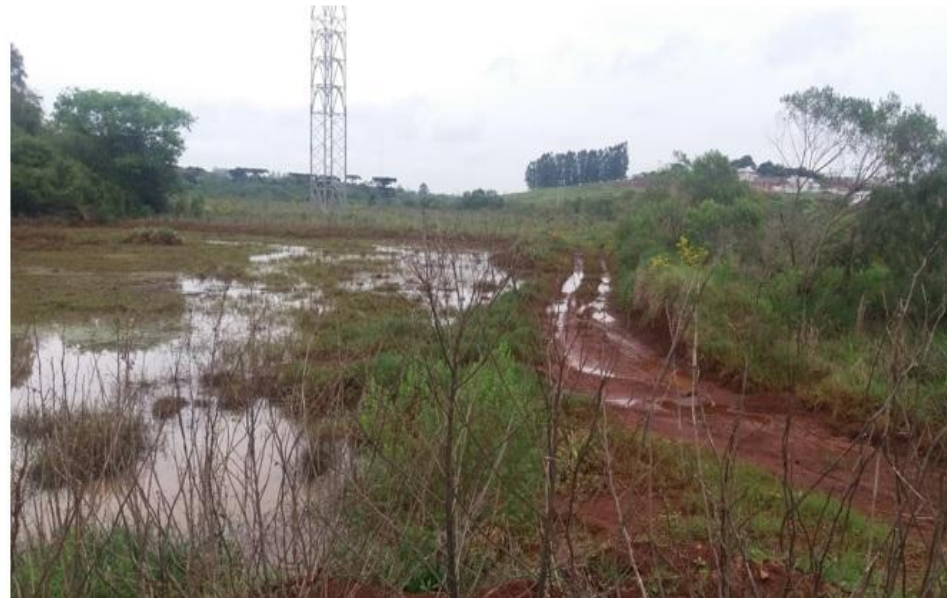
Figura 27: Loteamento Jardins Paraíso, infraestrutura do passeio público danificada e aterro em banhado

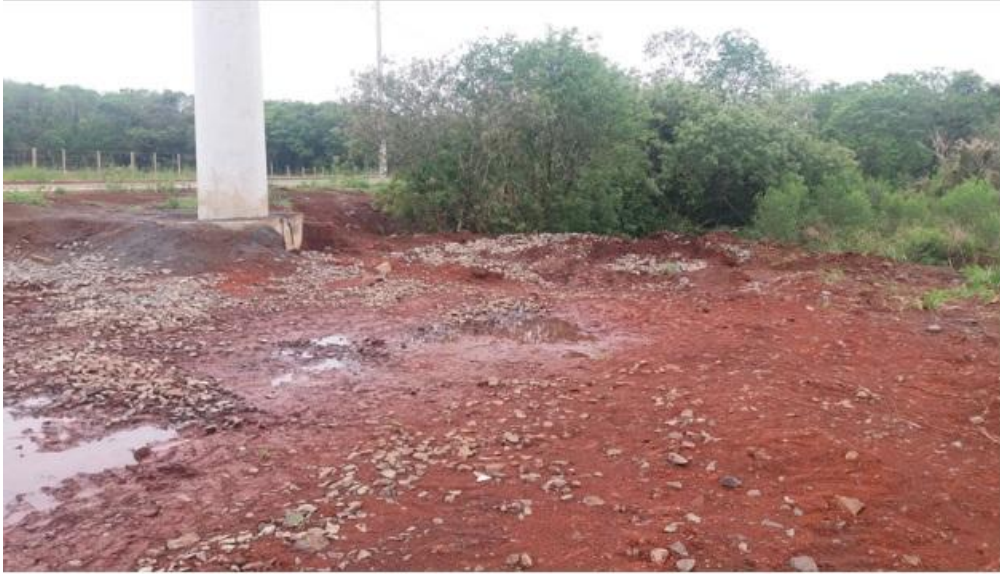
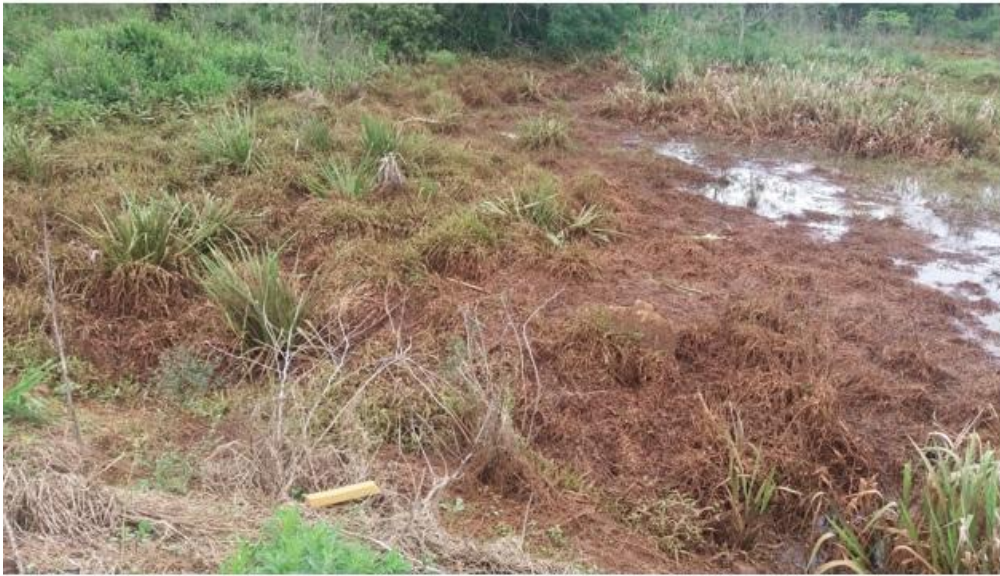
Figura 28: Loteamento Jardins Paraíso, aterro em banhado ao lado de curso d'água

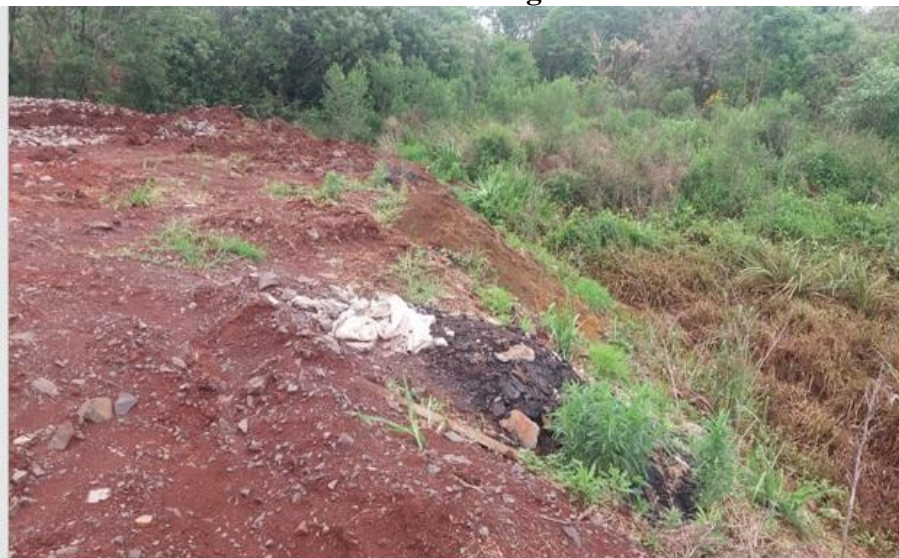
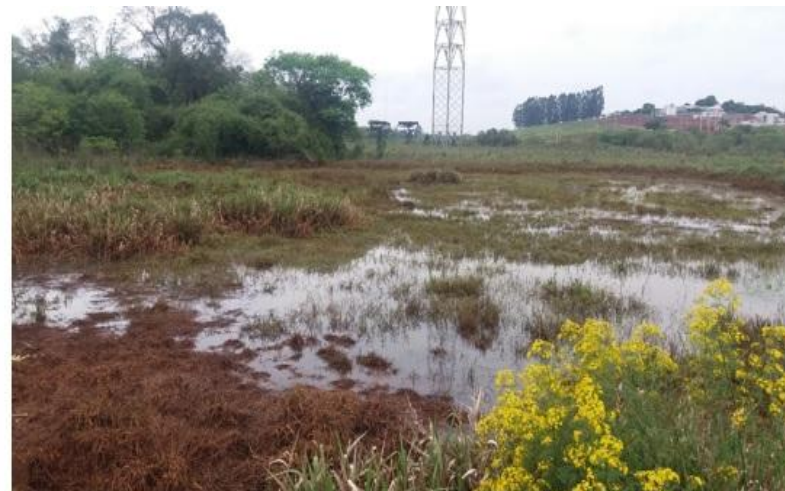
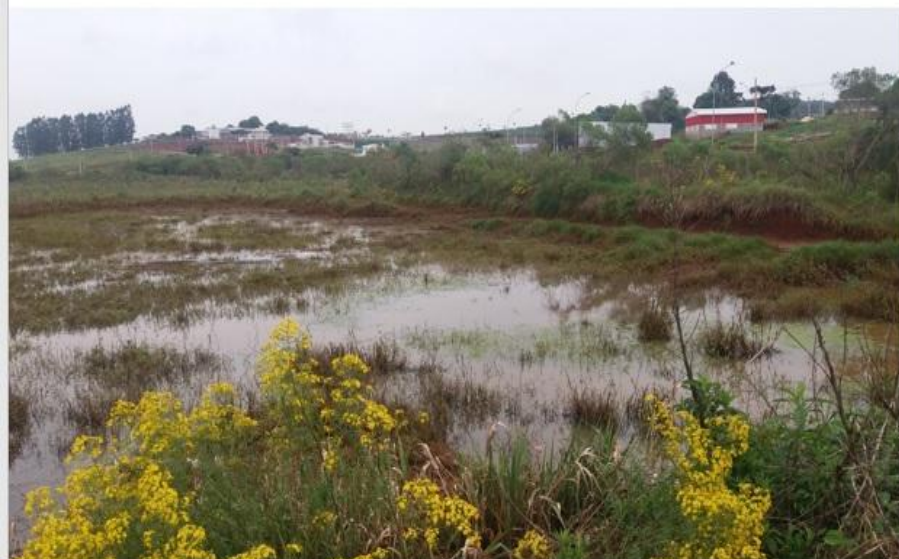
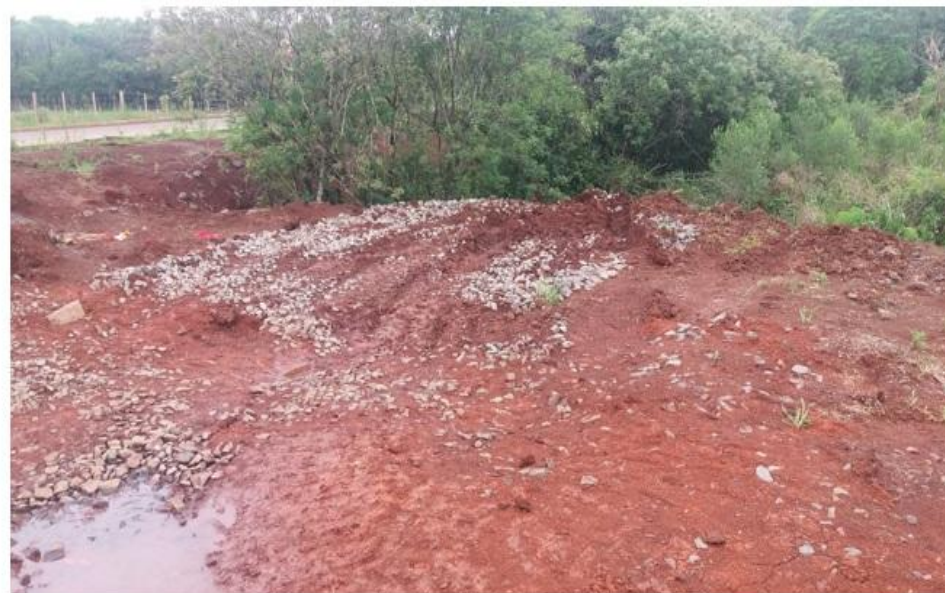
Figura 29: Loteamento Jardins Paraíso, grande aterro em banhado

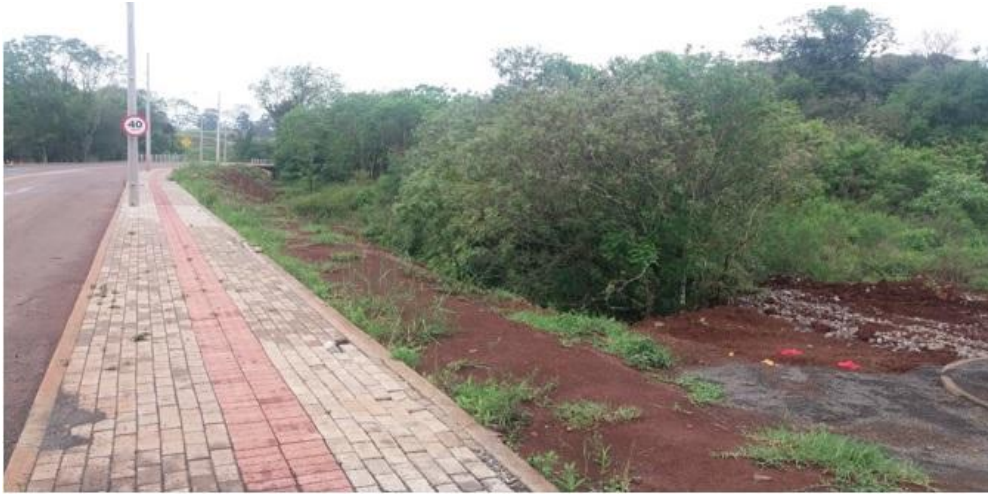
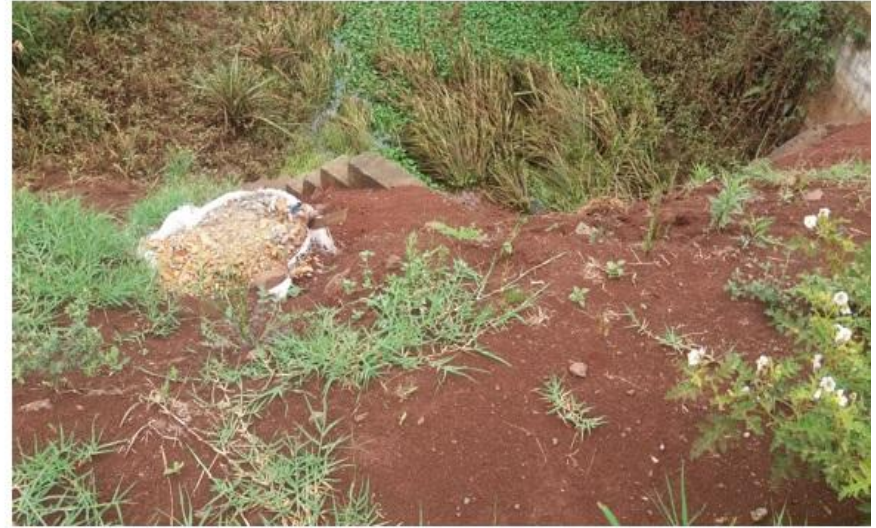
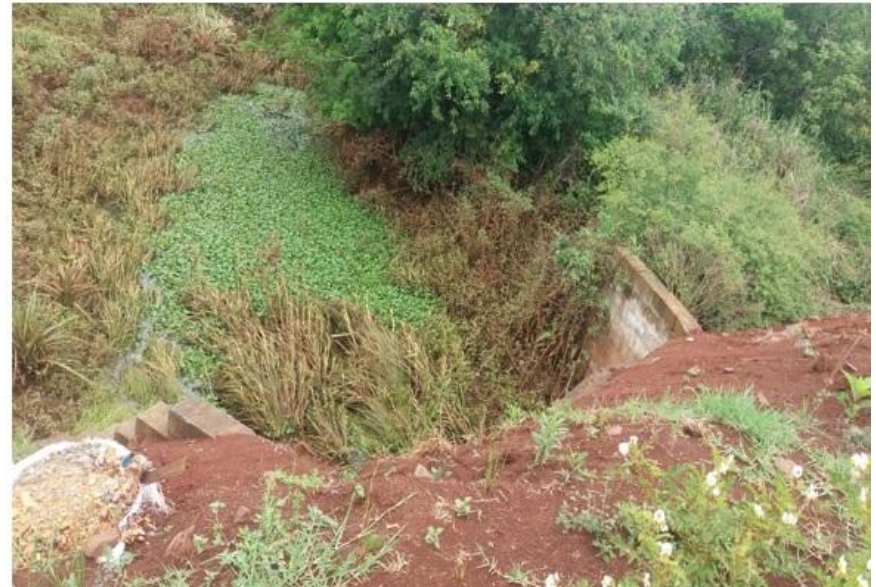
Figura 30: Loteamento Jardins Paraíso, assoreamento de curso d'água que deságua no Laj. São José

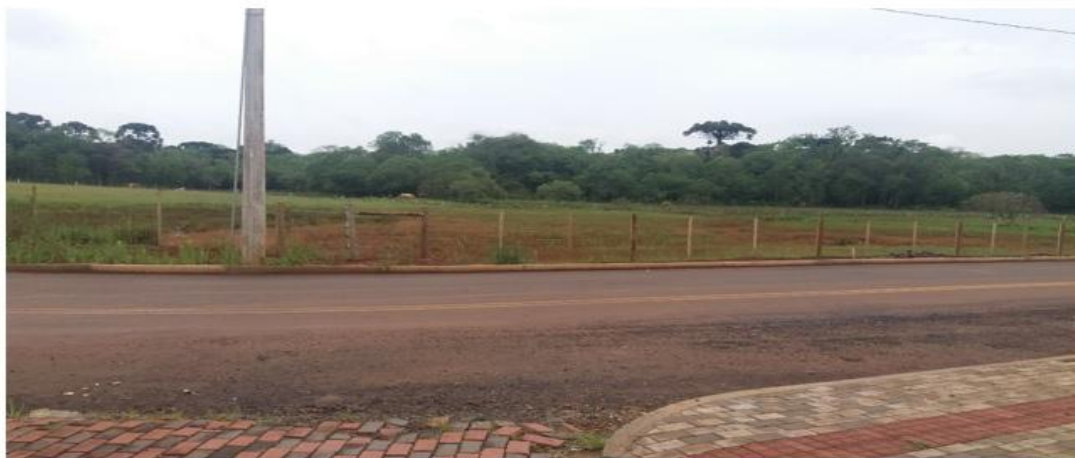
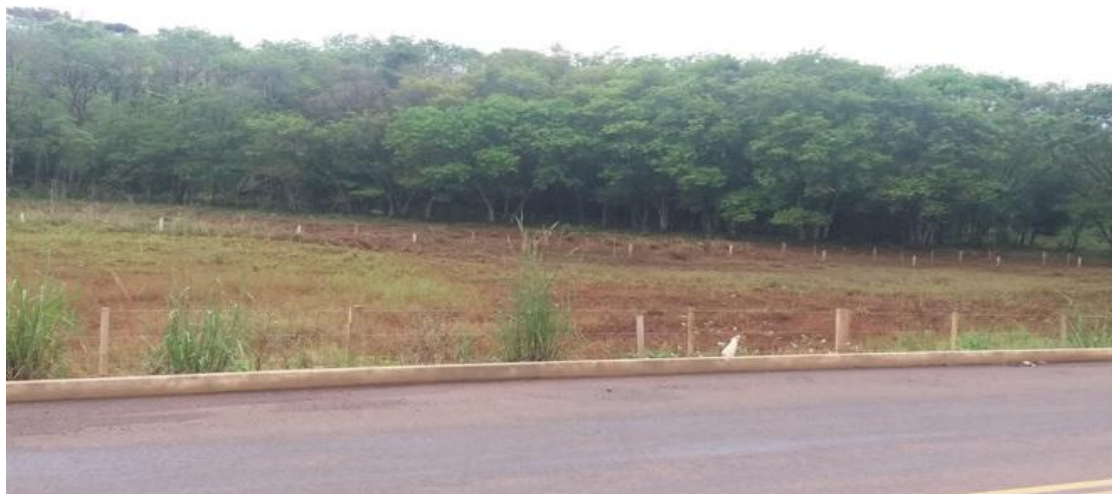
Ponto 7: Estrada rumo a Linha Faxinal dos Rosas: ao lado Lot. Jardins Paraíso em propriedade rural que faz limite com o Laj. São José, grande área de banhado dentro de potreiro com acesso livre para o gado ao local, até o curso do Laj. São José. Coordenadas 27° 04'07.38'' S e 52° 38'46.84'' O. Local com muita disponibilidade de água.

Figura 31: Potreiro em banhado com acesso livre ao gado, ao lado do Laj. São José

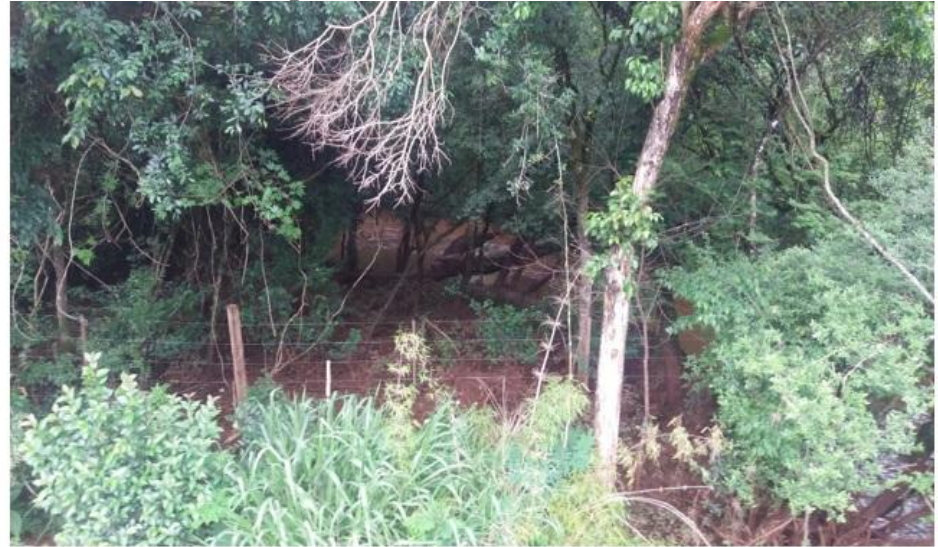
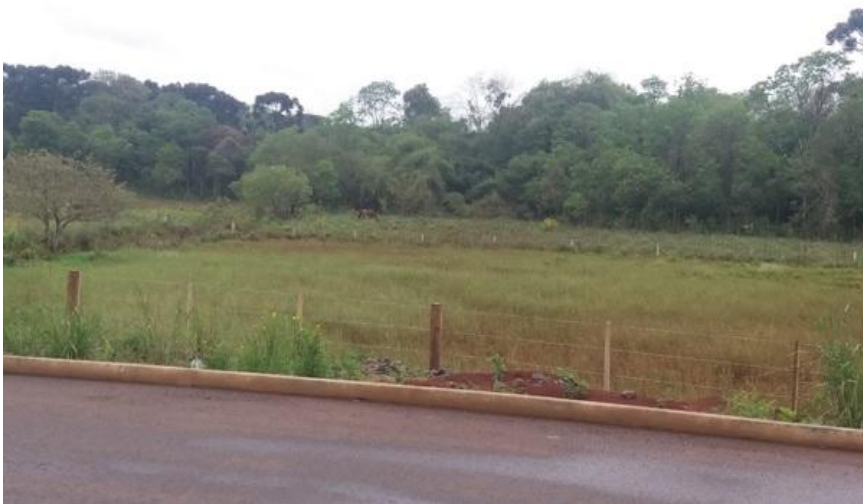
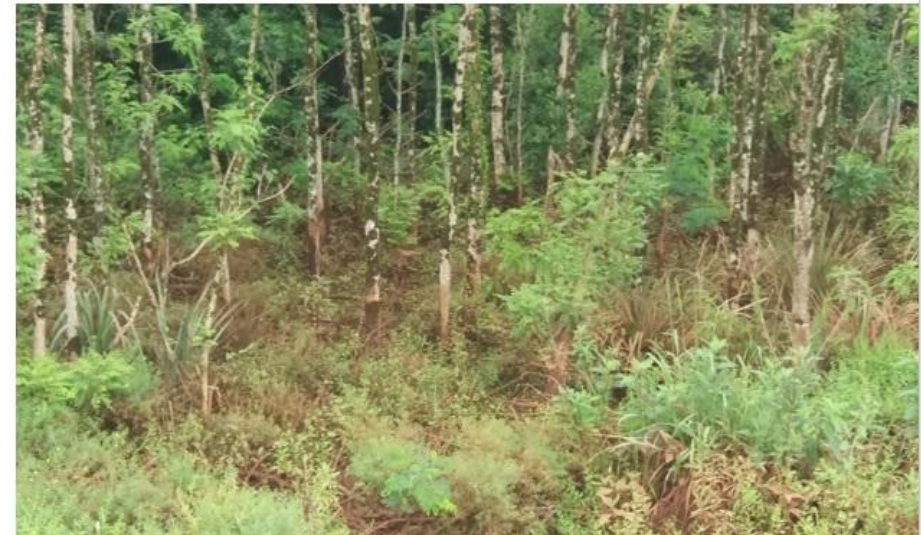
Figura 32: Assoreamento Laj. São José ao lado de potreiro

**Potreiro com acesso ao gado em grande
banhado ao lado do lot. Jardins Paraíso;
- Assoreamento laj. São José.**

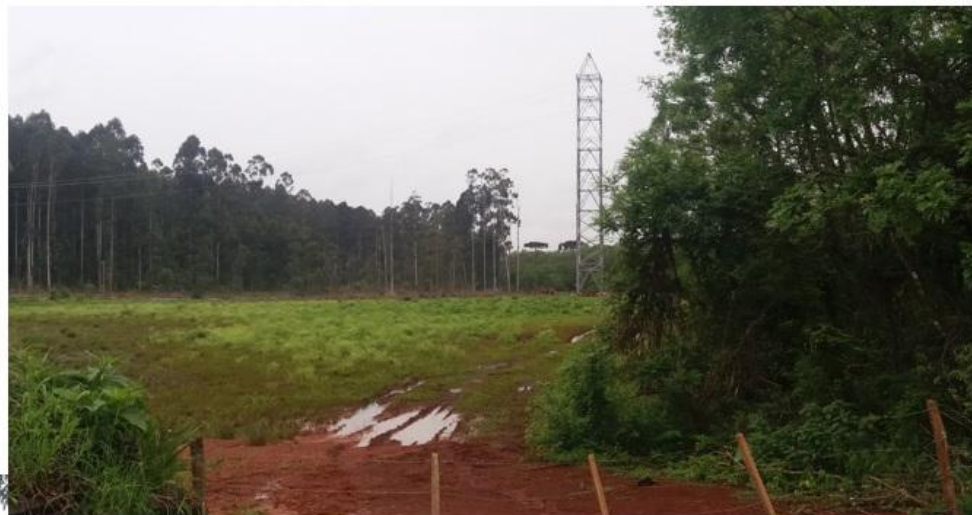
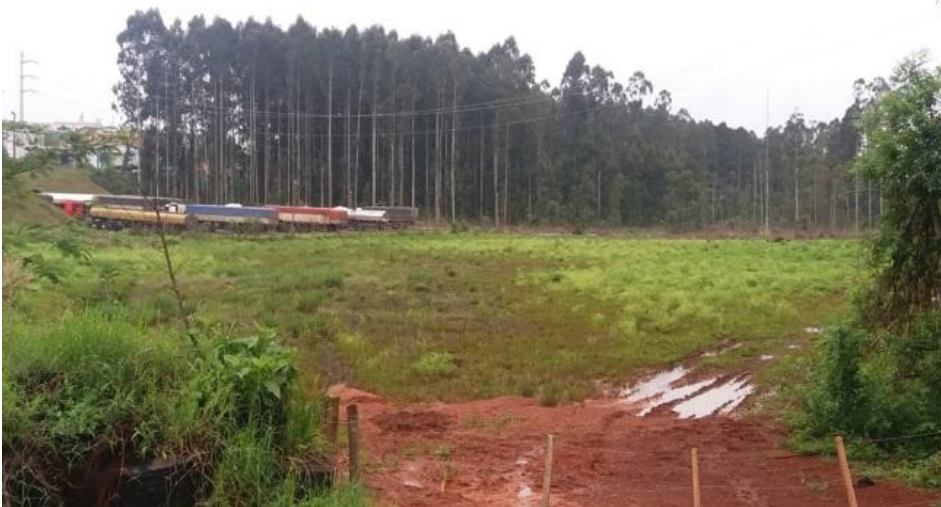
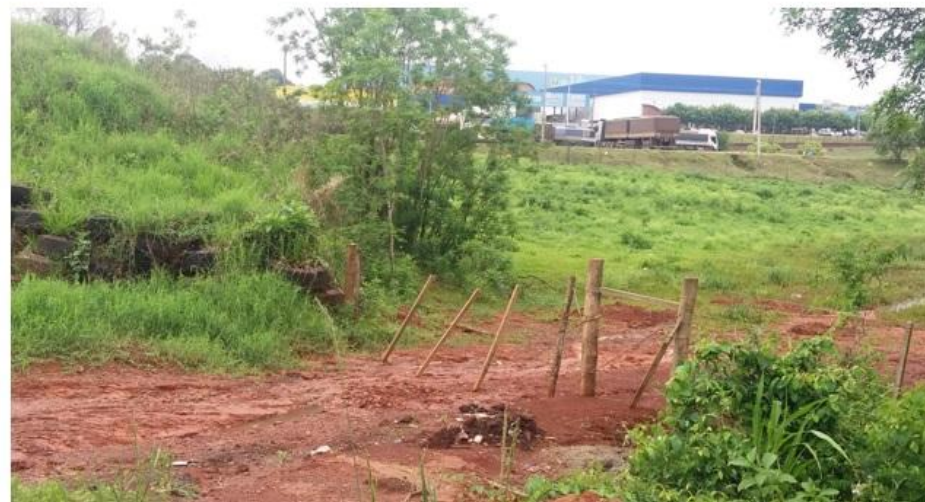
Figura 37: Instalação outra torre de energia em banhado atrás estacionamento caminhões Alfa

O. **Ponto 9:** Instalação torre de energia em banhado atrás estacionamento caminhões Alfa, sob coordenadas 27° 04'15.58" S e 52° 38'42.72"

Instalação de outra torre de energia em banhado atrás do estacionamento de caminhões da Av. Leopoldo Sander.

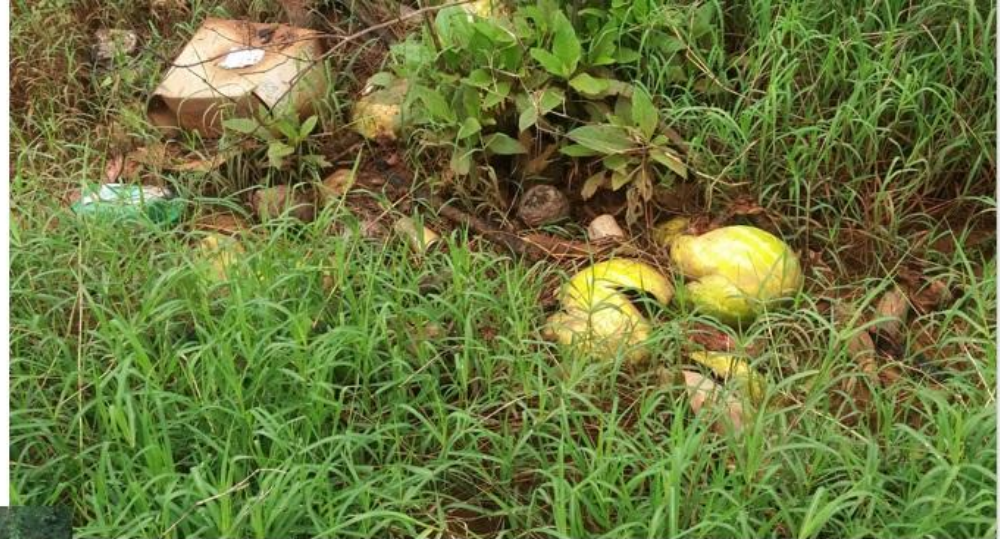
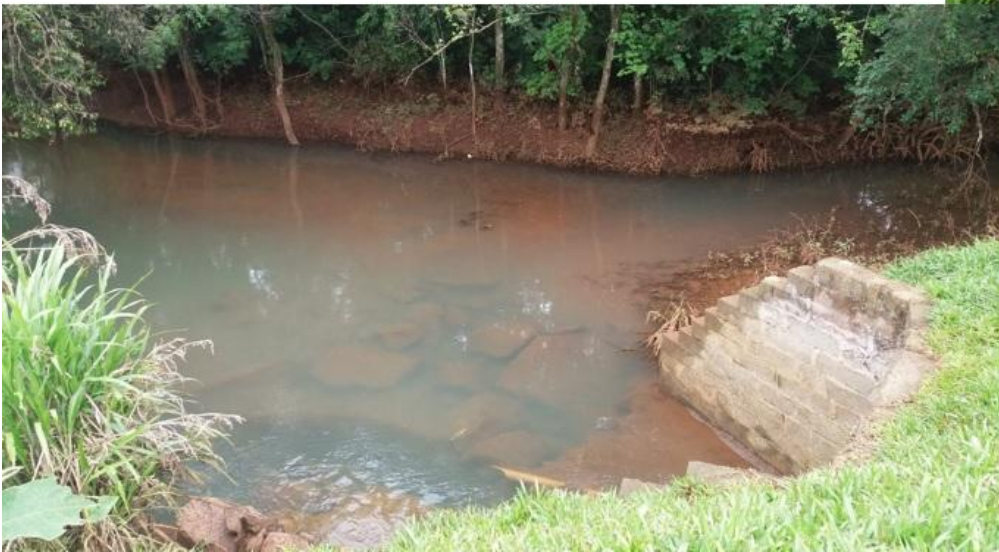
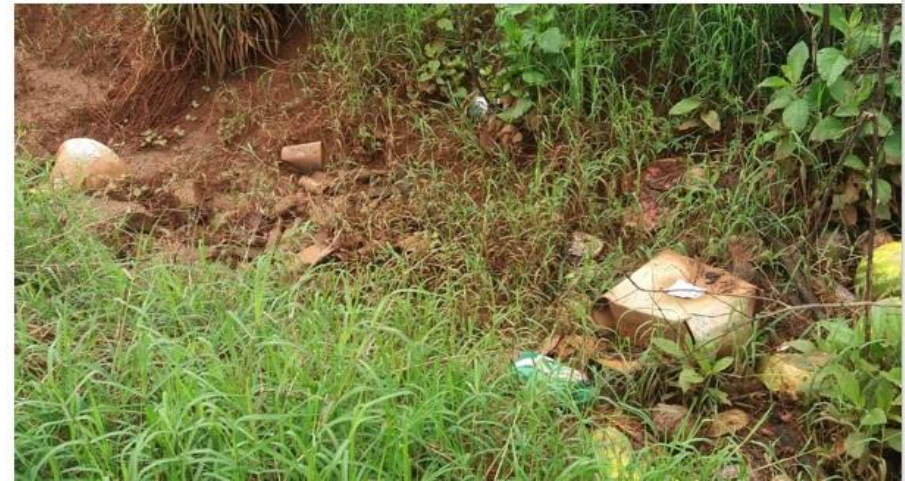
Figura 38: Acúmulo de lixos nas margens das ruas

Ponto 10: Acúmulo de diversos tipos de lixos e assoreamento dos cursos d'água no acesso pela Leopoldo Sander que dá acesso ao Lot. Jardins Paraíso, sob coordenadas 27° 04'08.59'' S e 52° 38'41.08'' O.

**Acúmulo de diversos tipos de lixos;
- Assoreamento do Laj. São José.**
