SOCIEDADE AMIGOS DE CHAPECÓ - SACH

Registros e relatos de campo em 24-10-2018: Microbacia do Lajeado São José pede socorro

Chapecó, novembro de 2018.

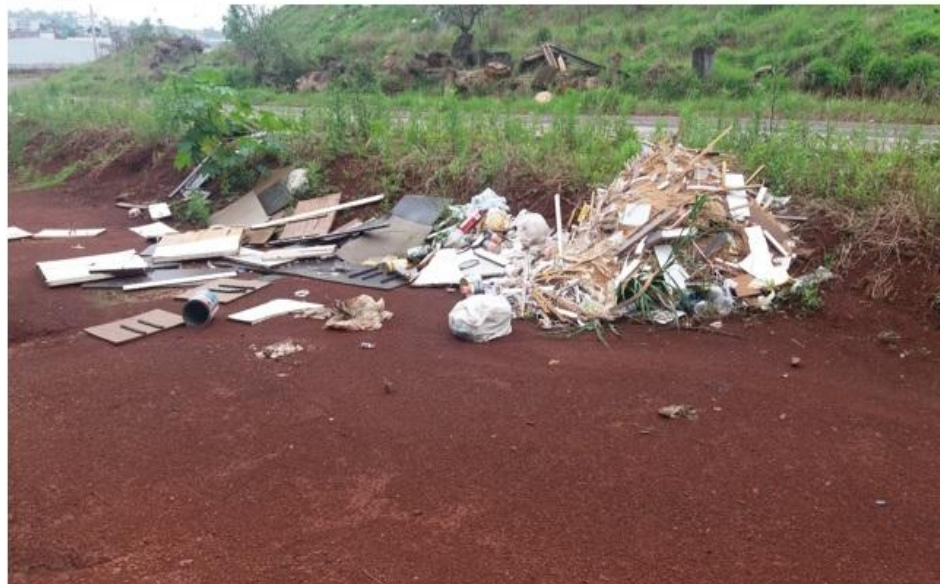
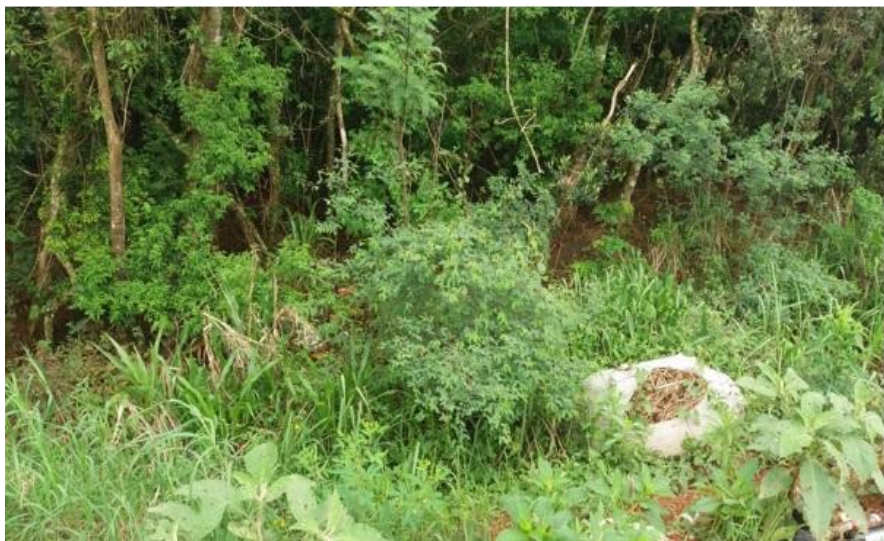
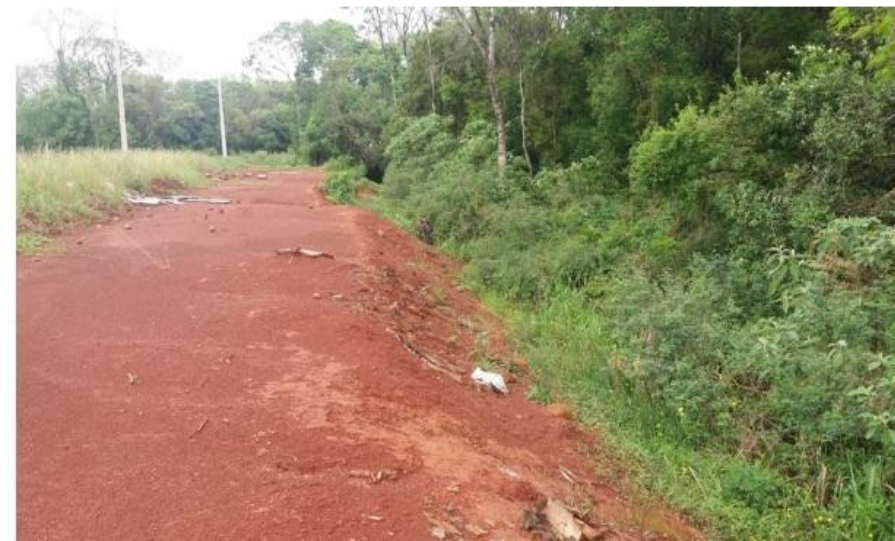
Figura 39: Depósitos de lixos nas margens do Lajeado São José

**Aterros em banhados
ao lado do curso do
Laj. São José.
- Lixos.**

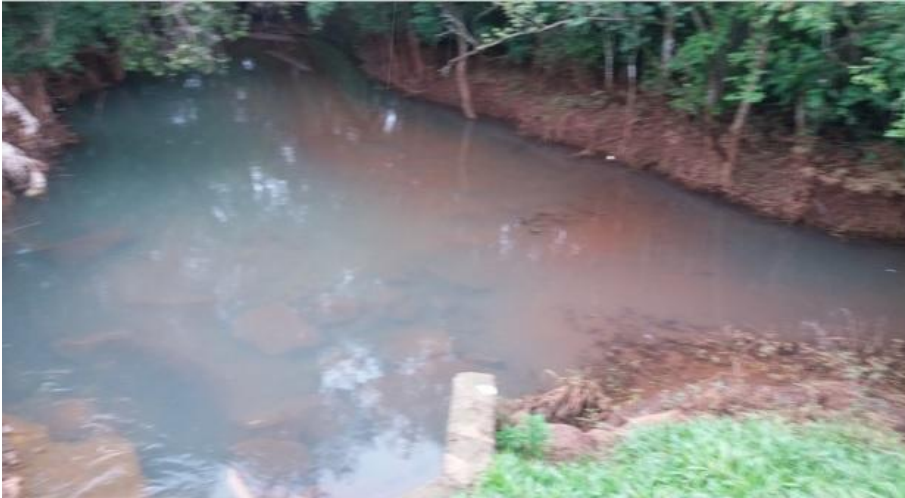
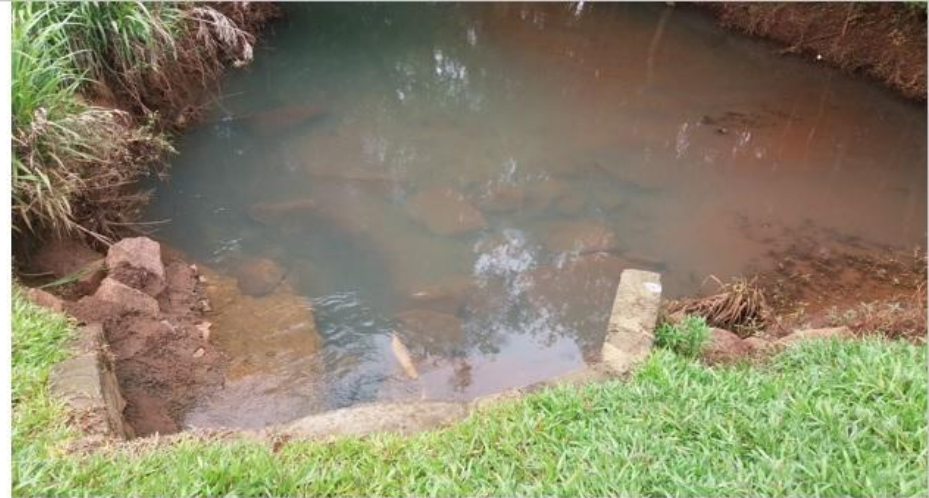
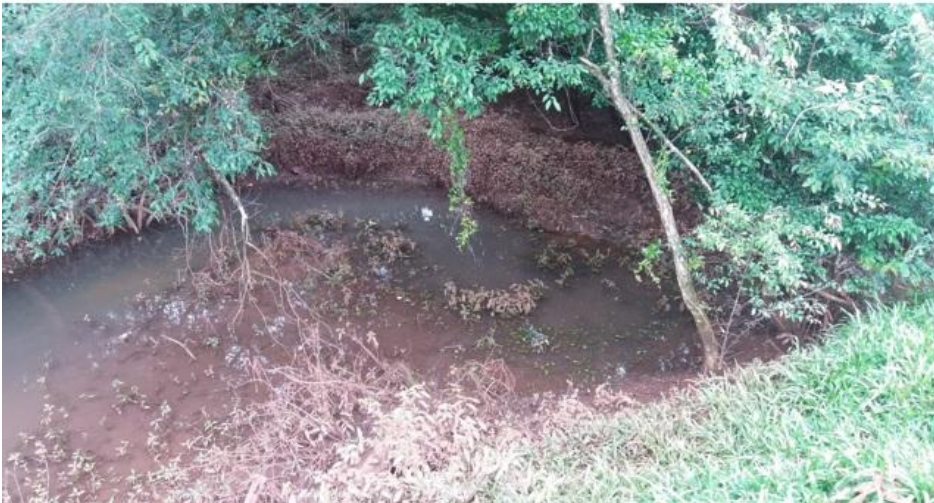
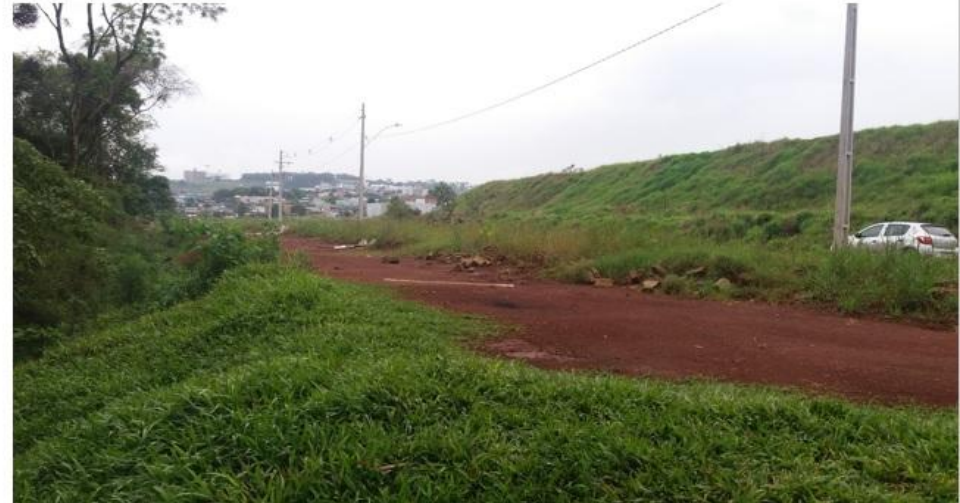
Figura 41: Afluente Laj. São José próximo a barragem

Ponto 11: Assoreamento de forma visível do Laj. São José e de um de seus afluentes diretos, sob coordenadas 27° 04'09.64" S e 52° 38'42.65" O.

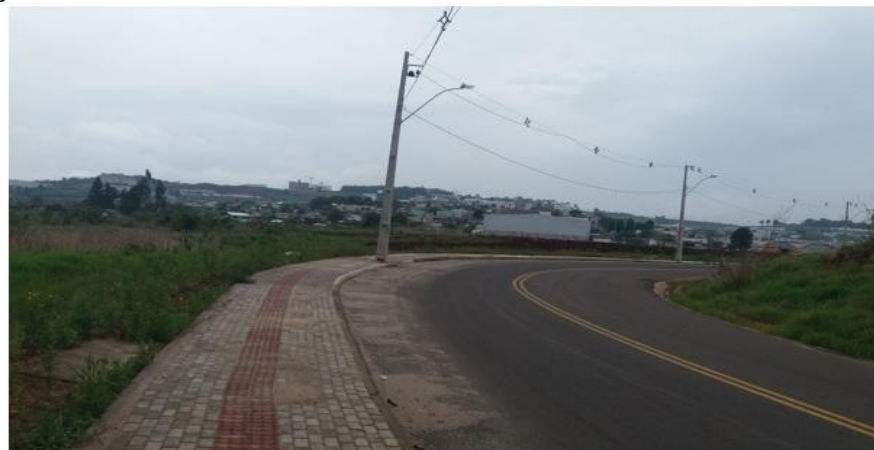
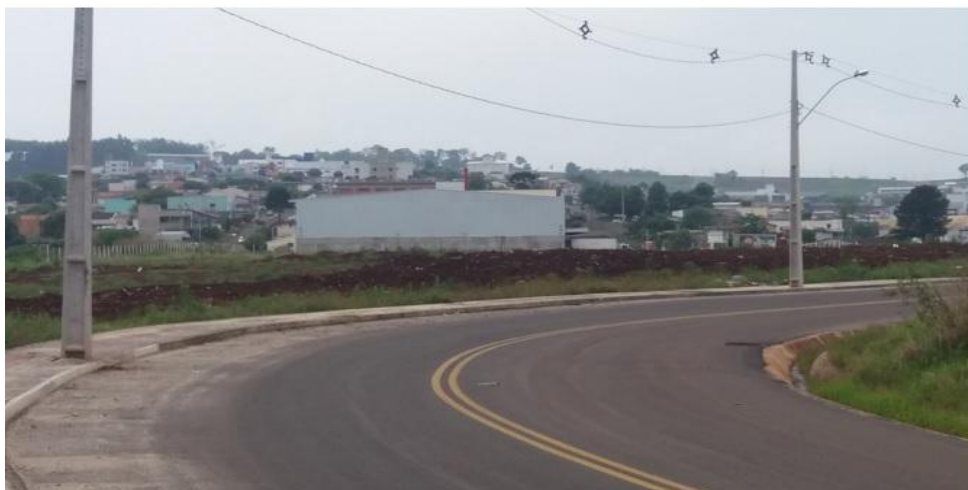
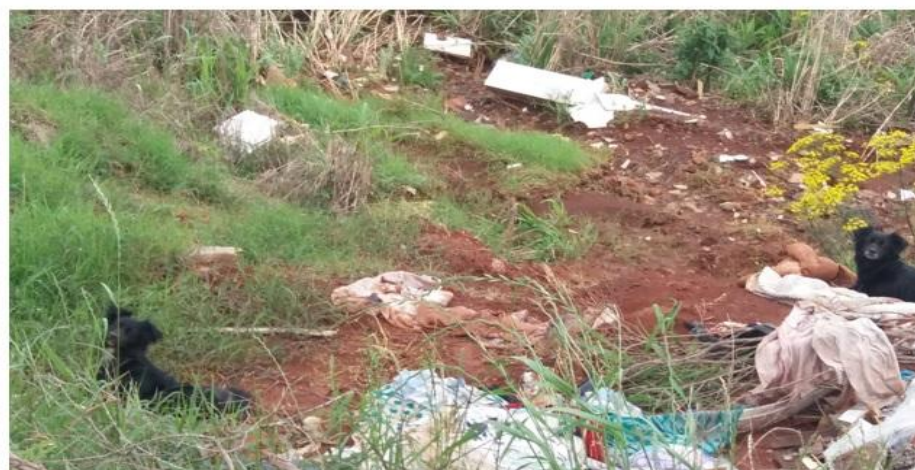
Figura 43: Excesso de lixos em banhado, construção de barracão e animais abandonados

Ponto 12: Acesso ao Lot. Jardins Paraíso pela Av. Leopoldo Sander; Lixos; Aterros de curso d'água e banhado, assoreamento; retificação de curso d'água; Animais abandonados no local; Construção de barracão em aterro sobre banhado, mas afinal, quem autorizou????, barracão tem Alvará de Construção e Habites? e a canalização de rio, quem autorizou? Como funciona a fiscalização? Colocar placas não resolve nem atenua a solução dos graves problemas do local.

Acesso ao Lot. Jardins Paraíso pela Av. Leopoldo Sander;

- Lixos;
- Aterros de curso d'água e banhado, assoreamento;
- Animais abandonados no local;
- Construção de barracão em aterro sobre banhado..... Quem autorizou????

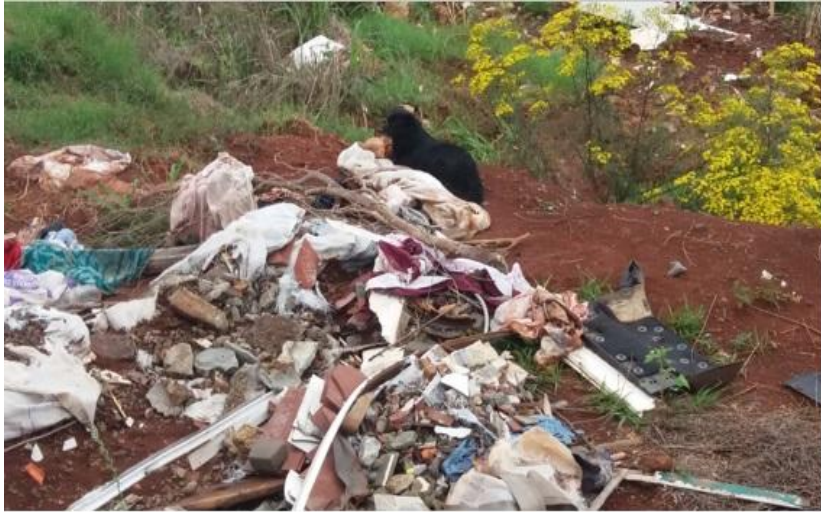
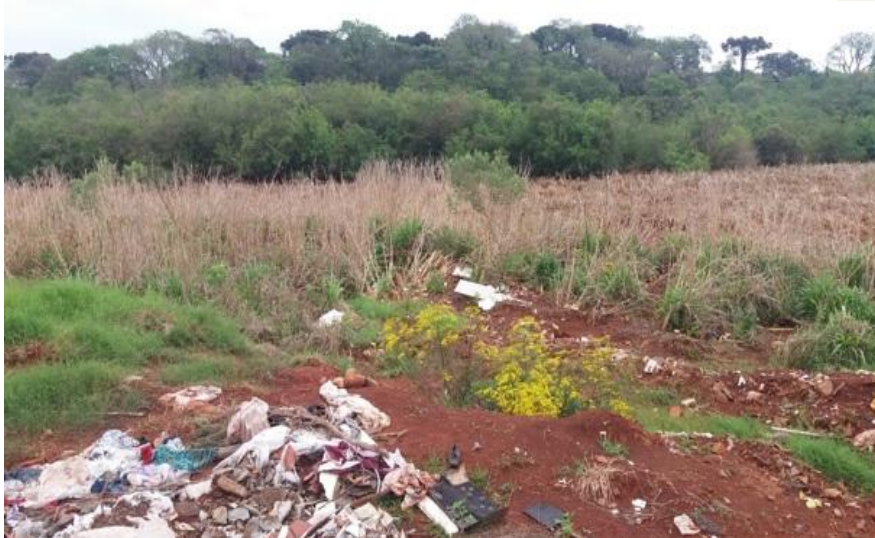
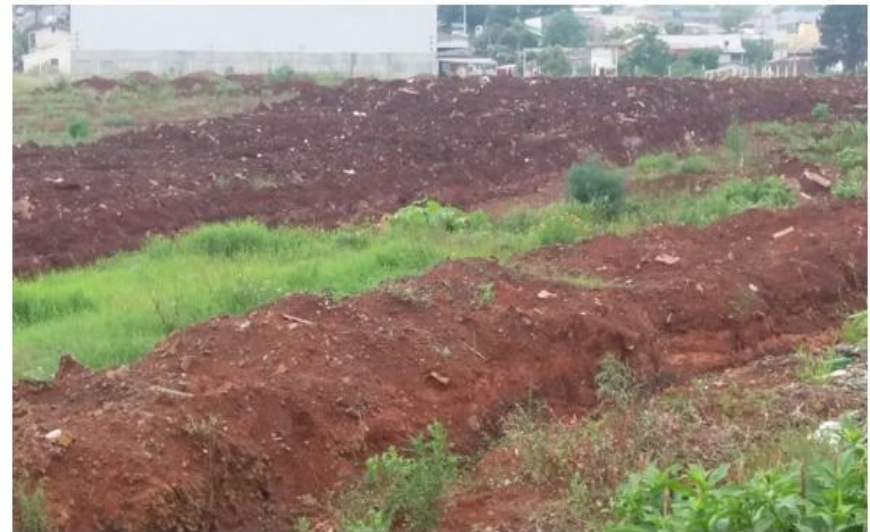
Figura 44: Valas abertas após aterro de banhados

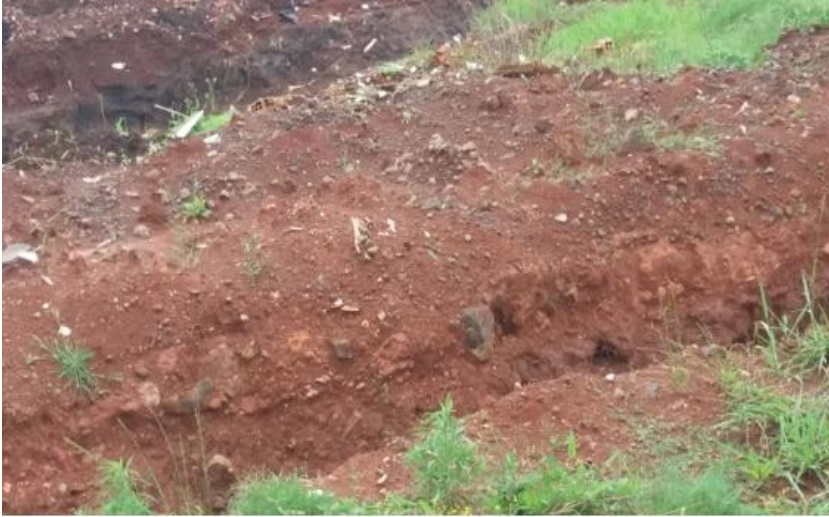
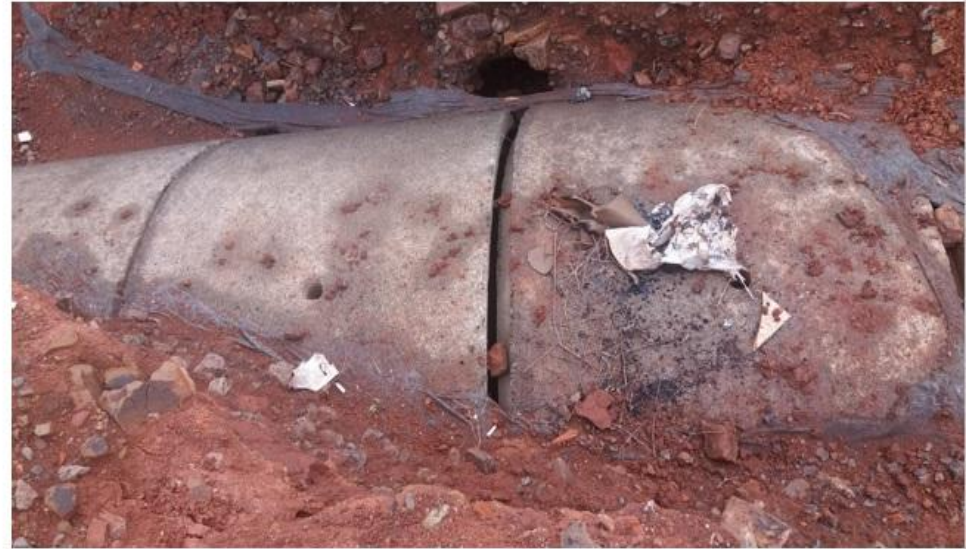
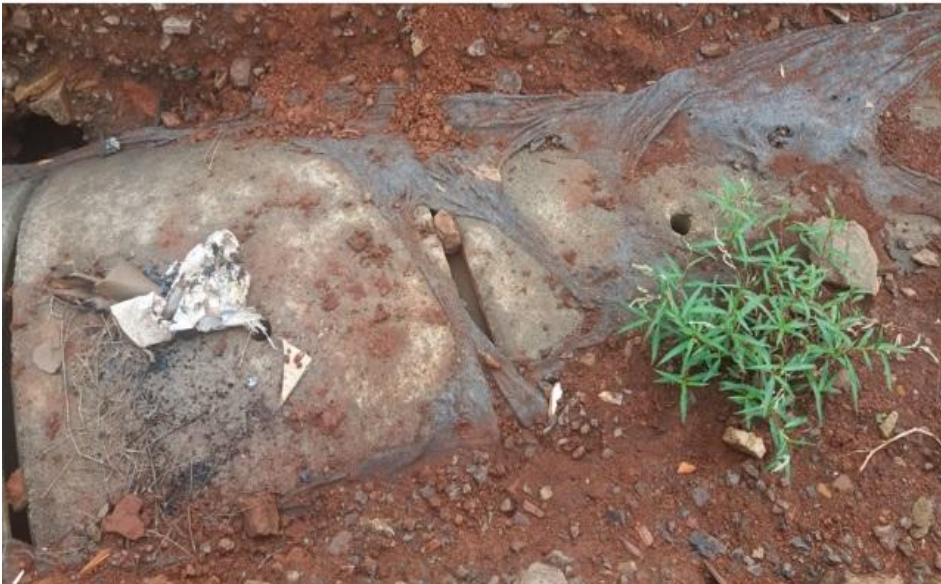
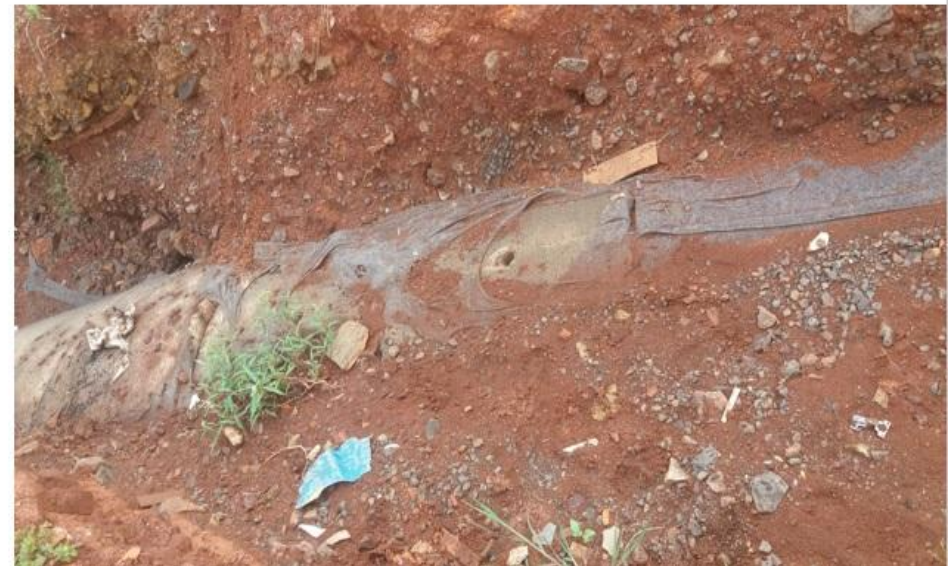
Figura 45: canalização da Sanga dos Pombos

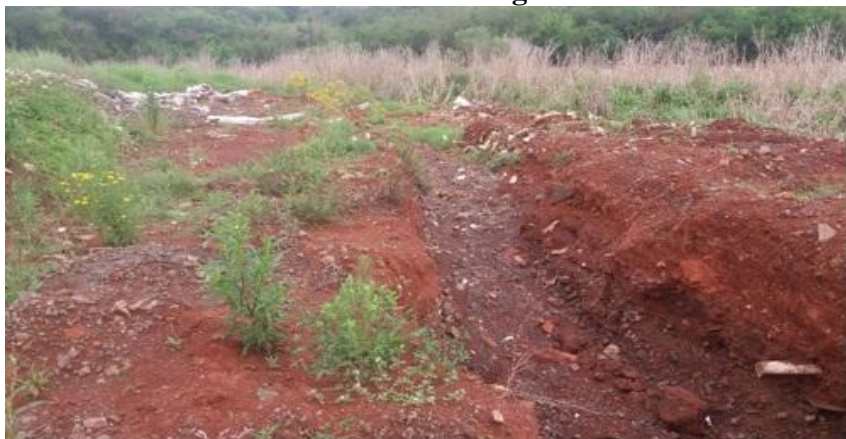
Figura 46: Grande área de banhado aterrado ao lado do Laj. São José

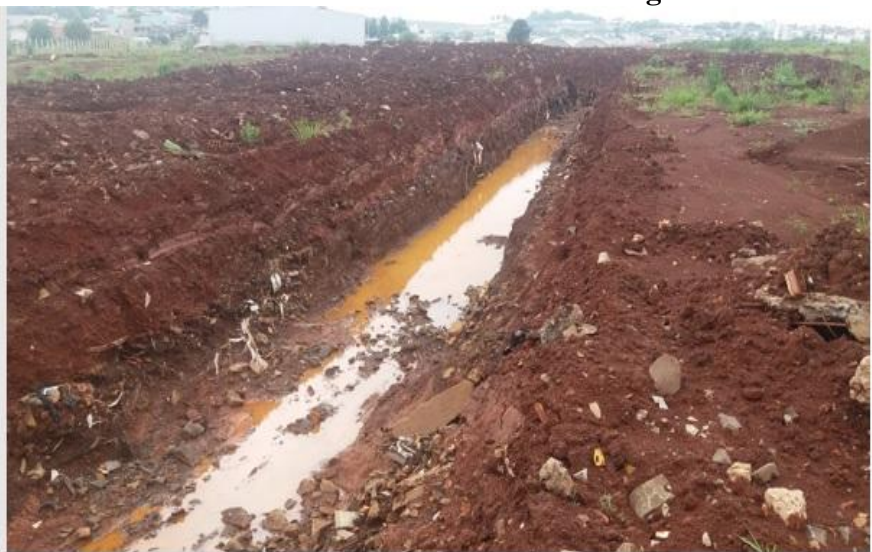
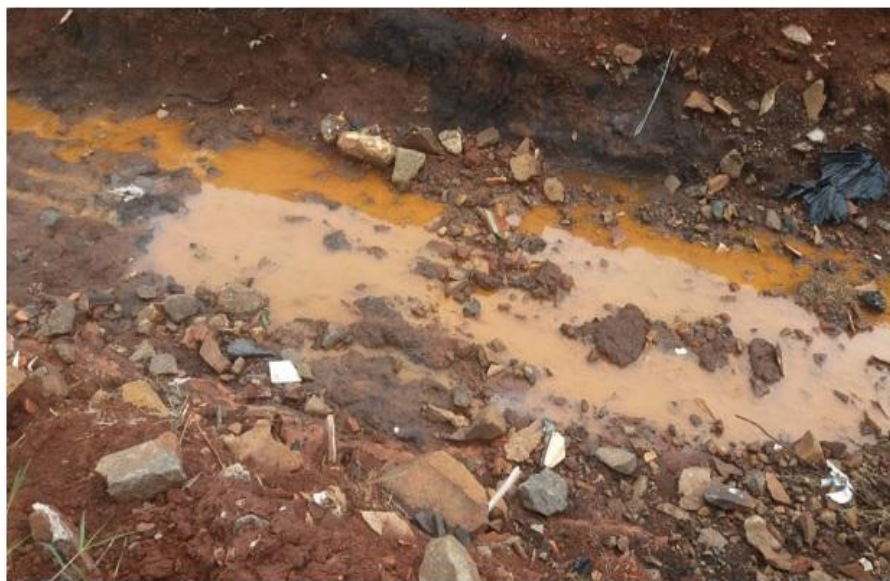
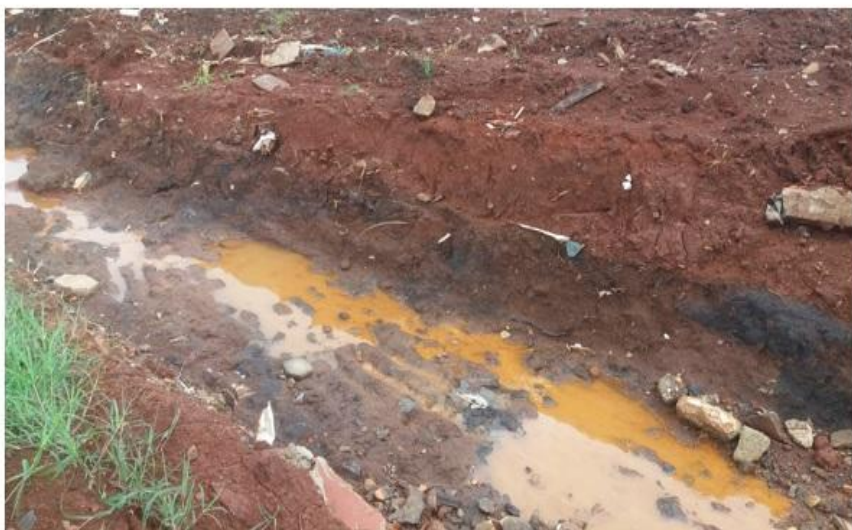
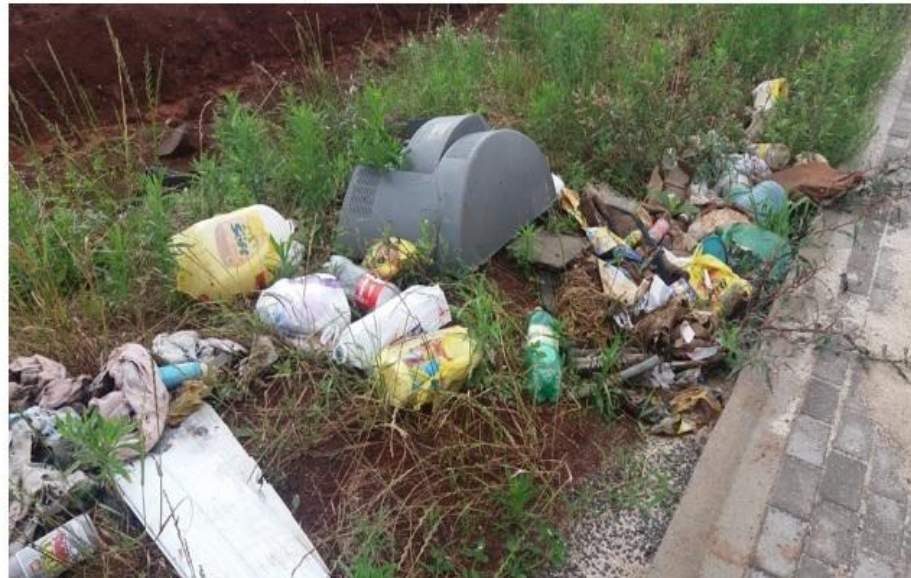
Figura 47: Excesso de lixo em aterro de nanhado

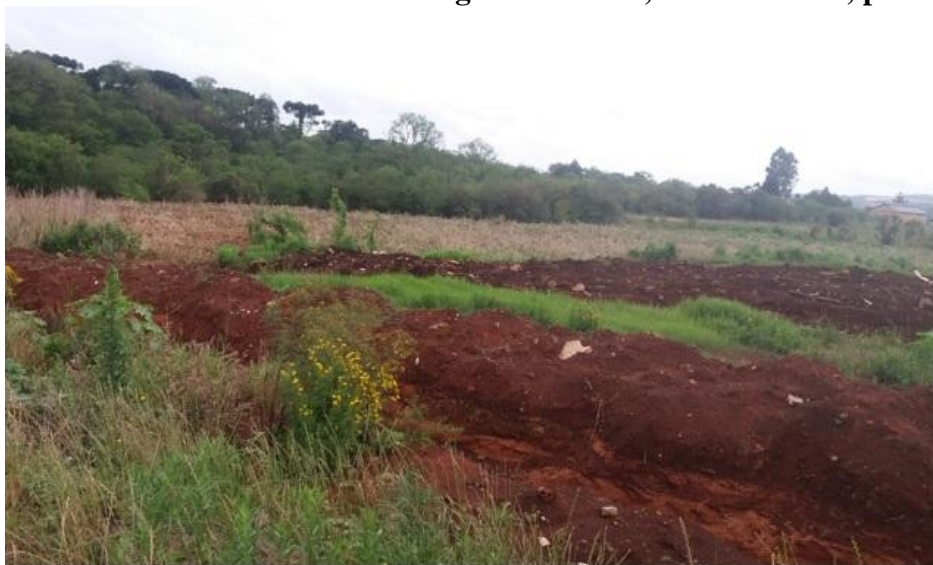
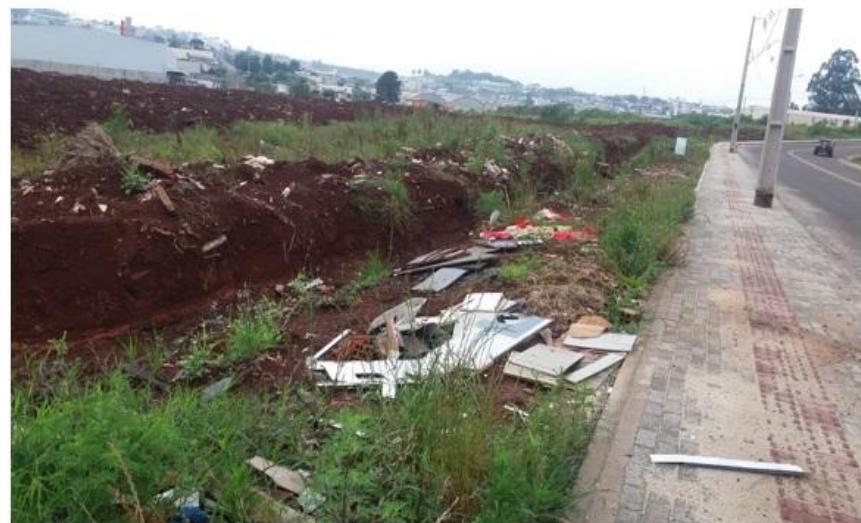
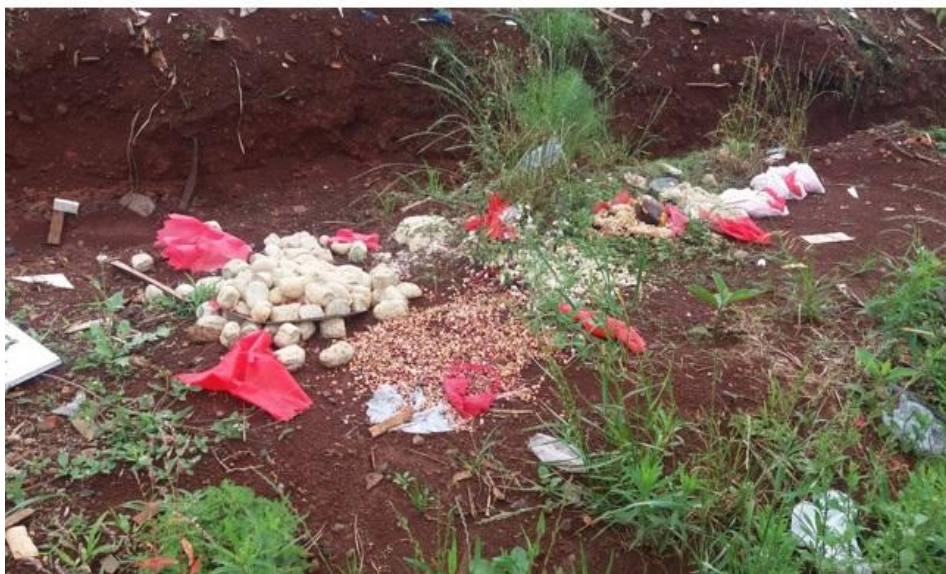
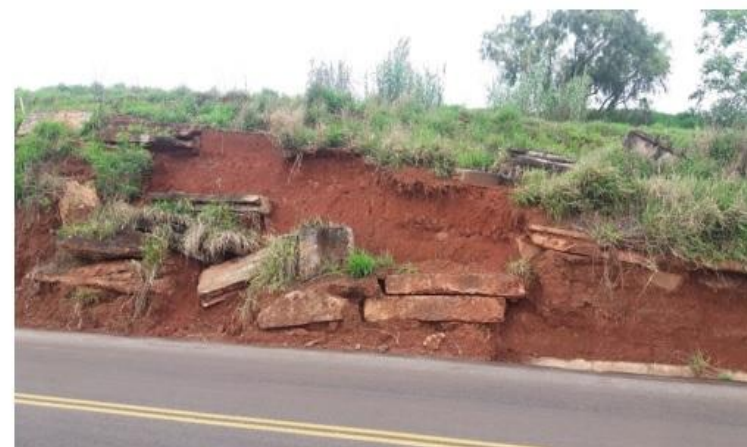
Figura 49: Lixos, assoreamento, processos erosivos, desmoronamento de aterro

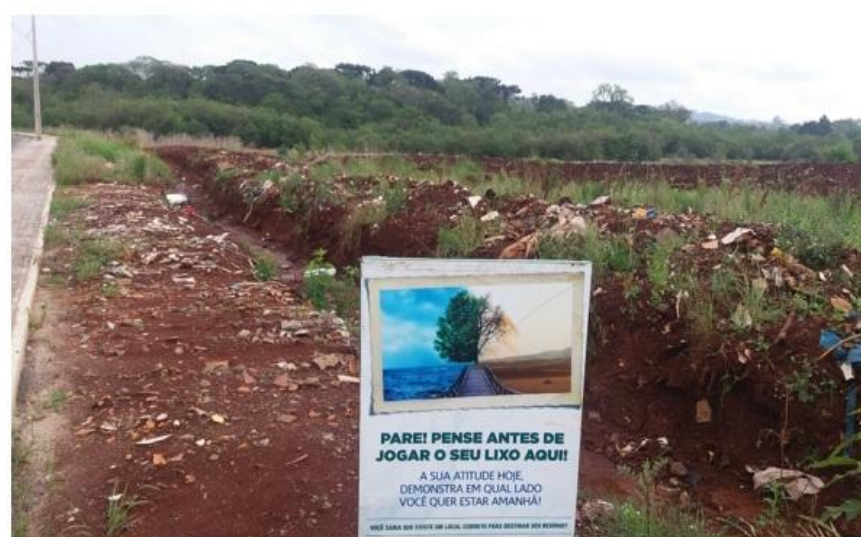
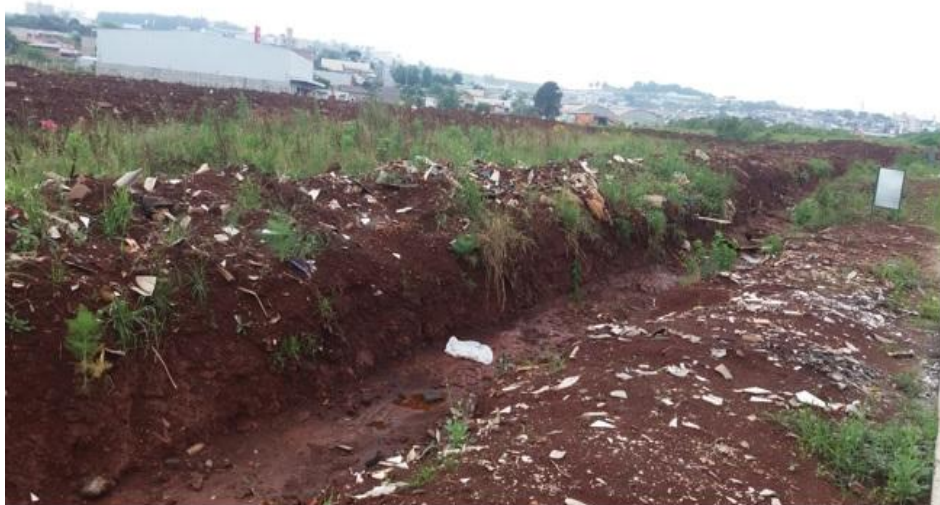
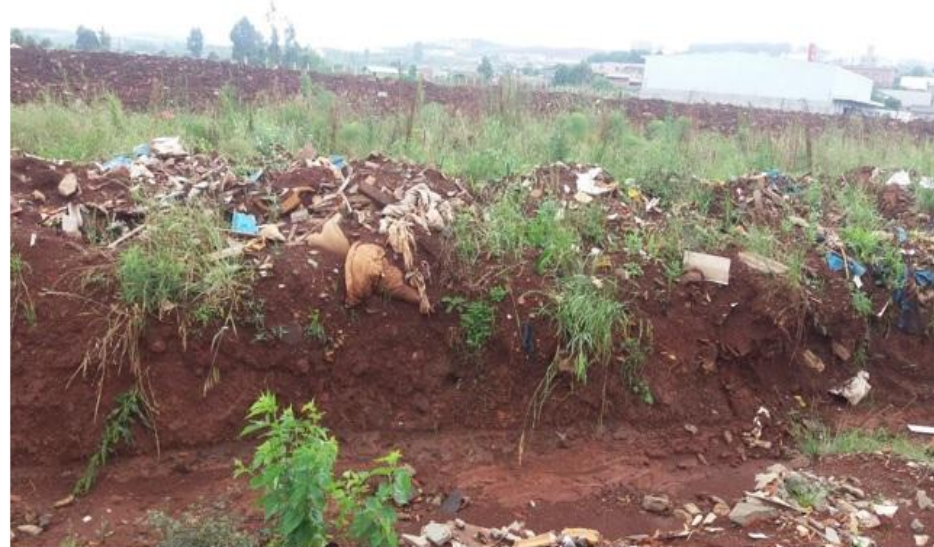
Figura 50: Vala com rio canalizado

**OBS: placas não falam!!!!
Não protegem, não fiscalizam, não
multam!!!!-Quantas punições efetivas
ocorreram até hoje por crimes
ambientais na BLSJ?????**

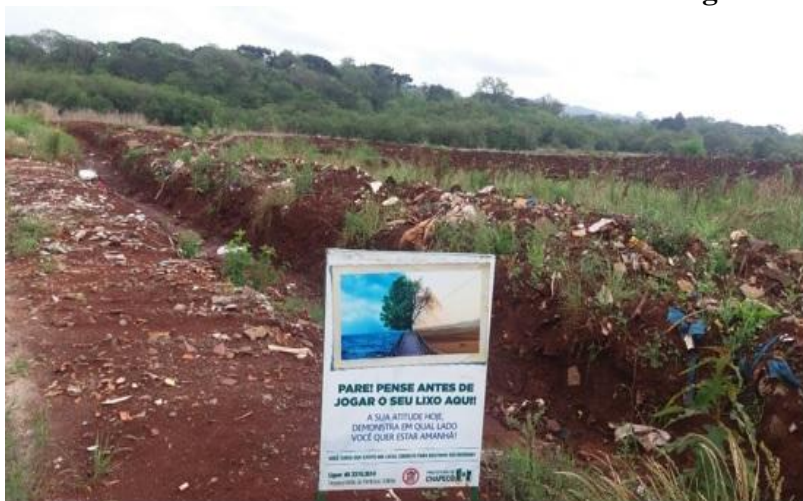
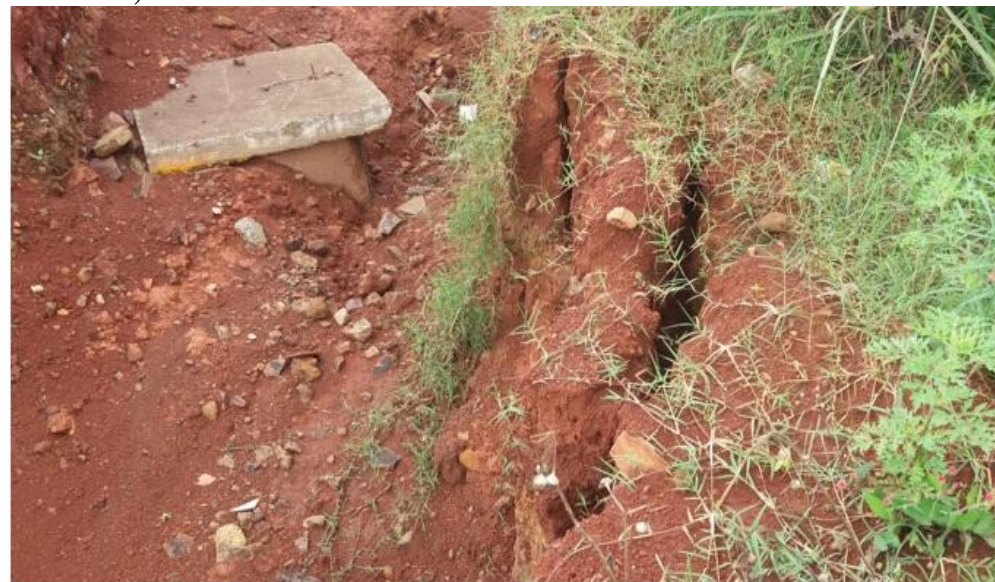
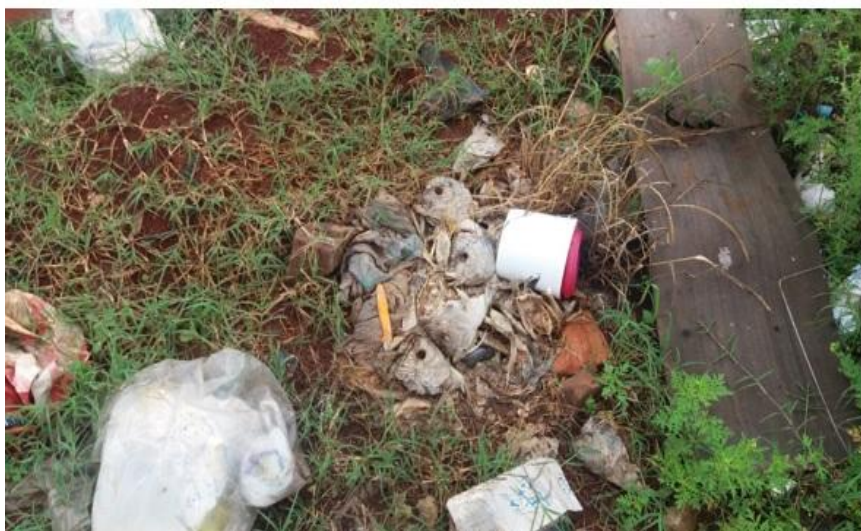
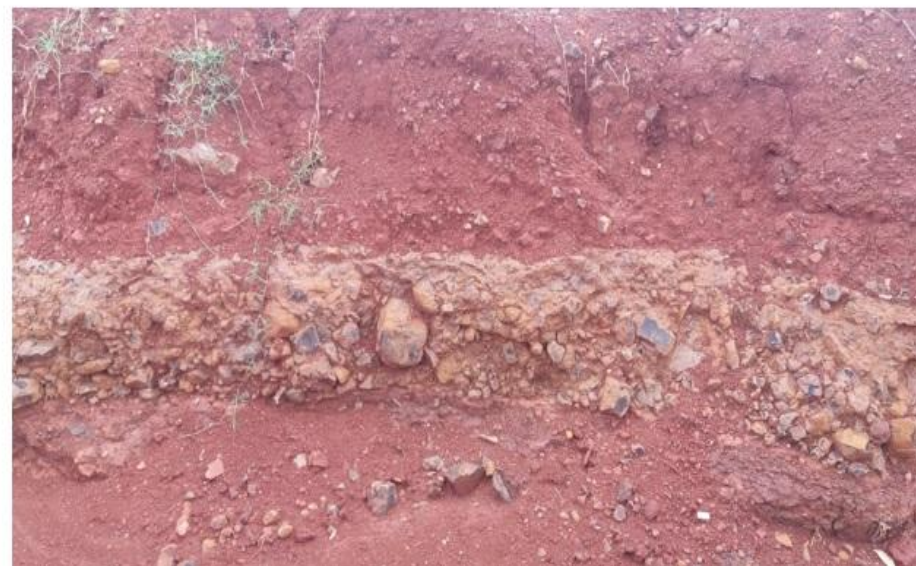
Figura 51: Processo erosivo, lixo e descaso

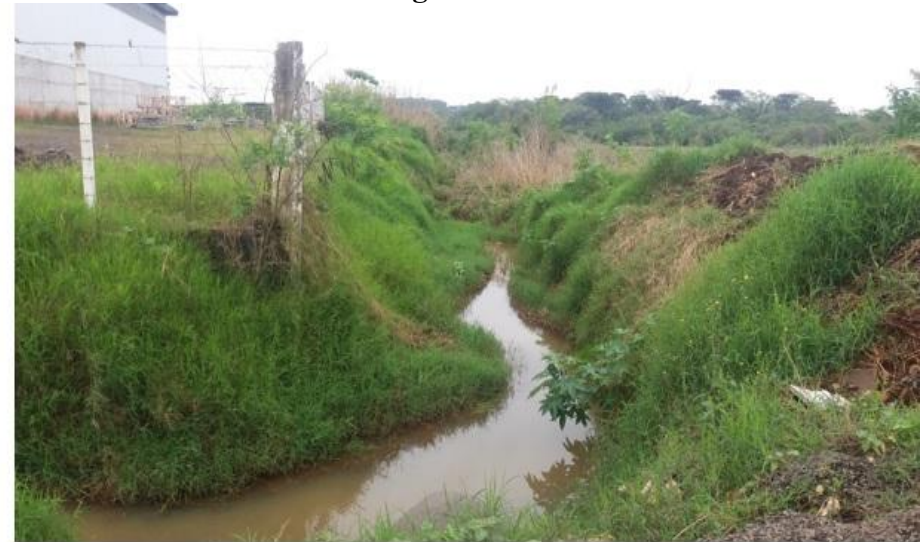
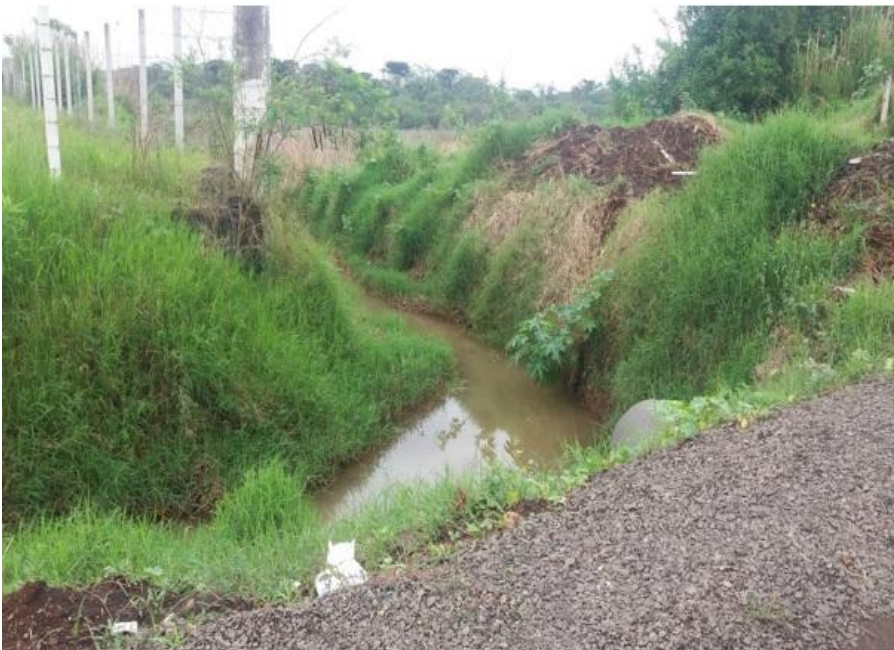
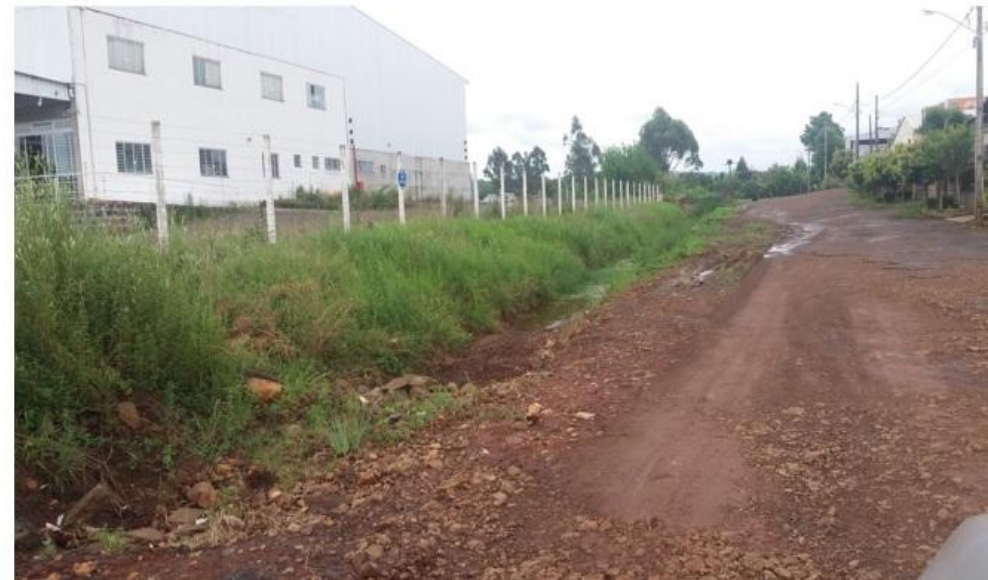
Figura 53: Barracão construído em área de aterro com desvio de curso d'água

Desvio de curso d'água e aterro de banhado para construção de barracão;
- Possui Alvará e Habite-se????!!

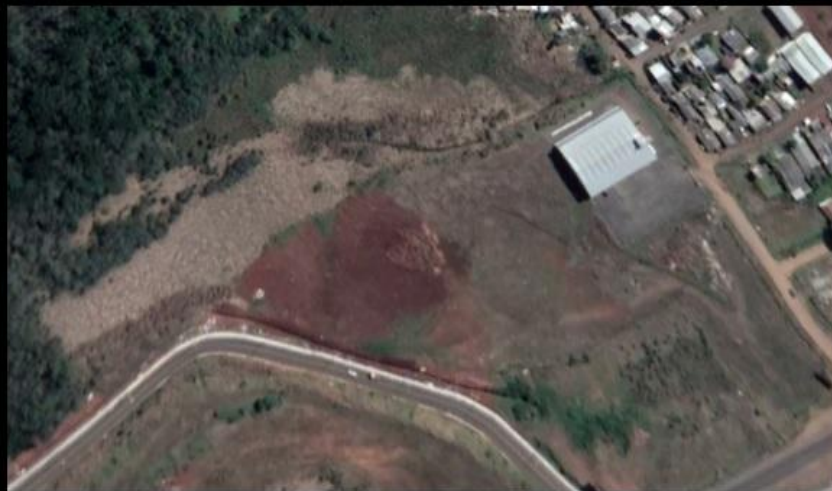
Mapa 12: Ponto 12- aterro de grande área de banhado, canalização de rio depósito de lixos

Acúmulo de diversos tipos de lixos e assoreamento dos cursos d'água

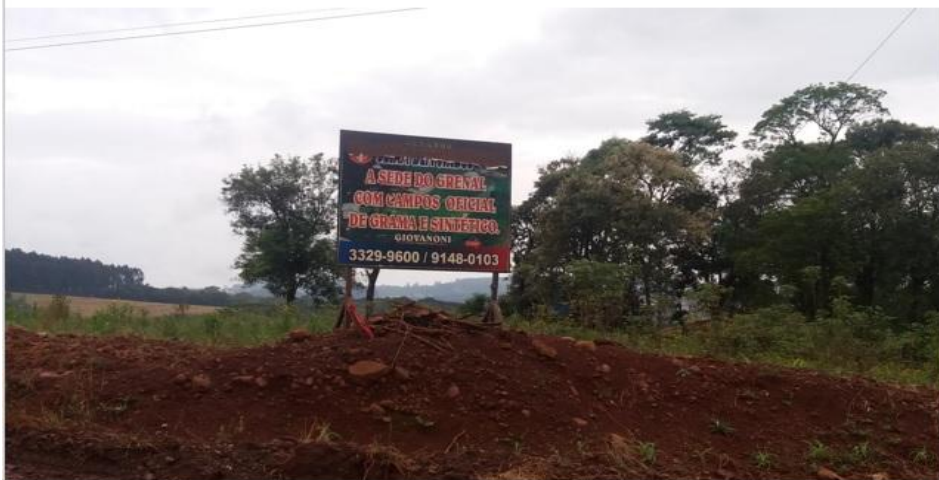
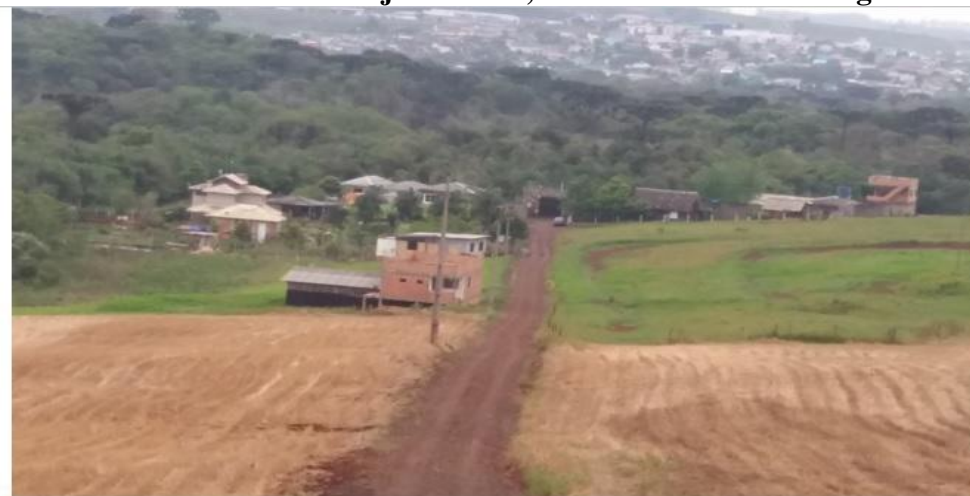
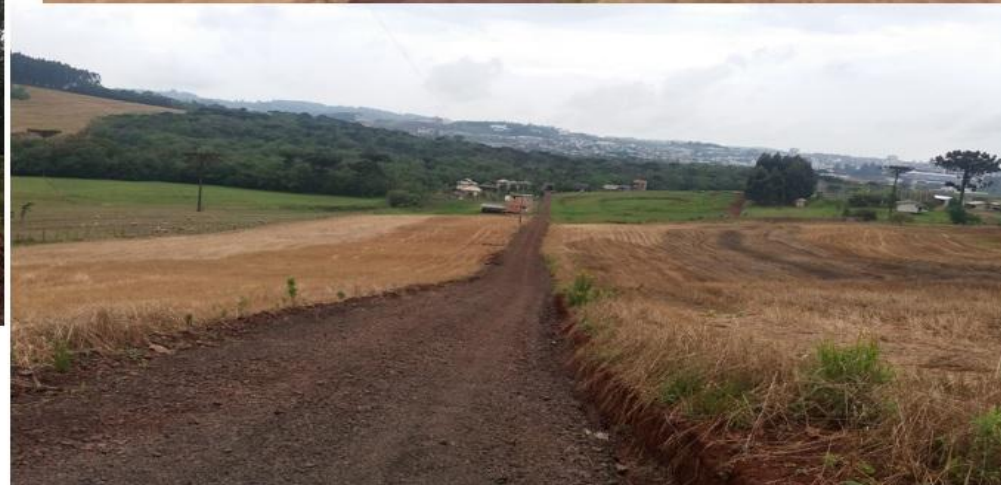
Ponto 13: Acesso a Linha Faxinal dos Rosas, parcelamento do solo irregular com diversas edificações sem Alvará de Construção e Habite-se, ao lado de um banhado e próximo de um importante afluente do Laj. São José, sem rede coletora de esgotamento sanitário, coordenadas 27° 03'53.27" S e 52° 39'30.25" O.

Figura 54: Parcelamento irregular com diversas construções ao lado de banhado e afluente do Laj. São José, sem rede coletora de esgoto

- Linha Faxinal dos Rosas;
- Parcelamento do solo irregular ao lado de banhado e de um rio.

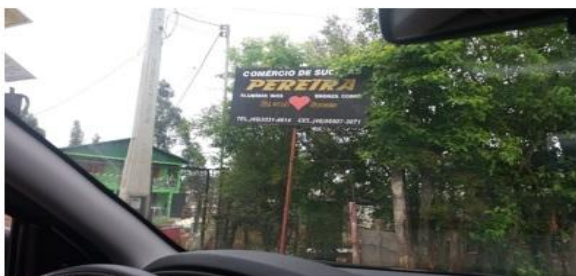
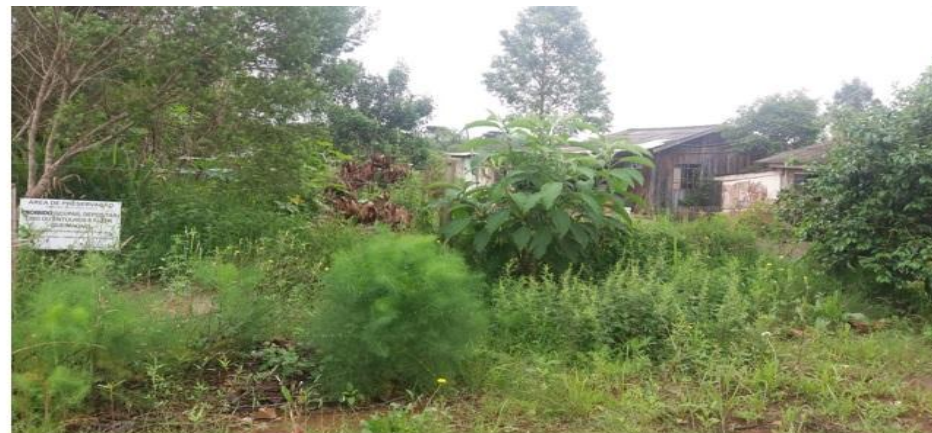
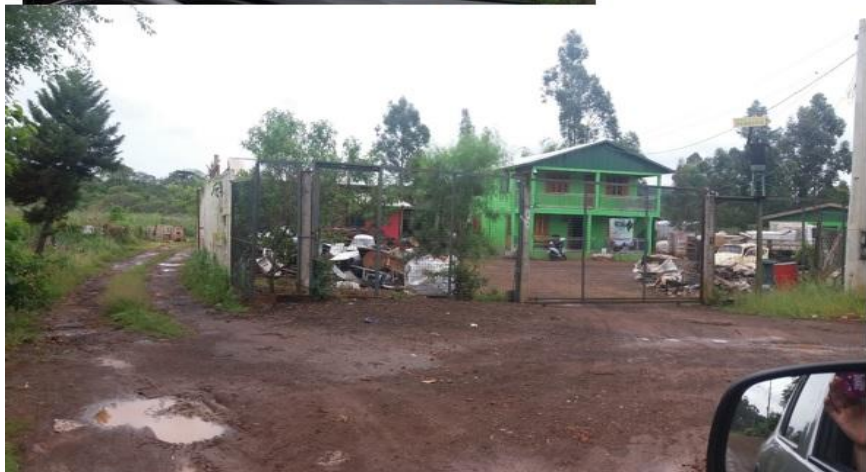
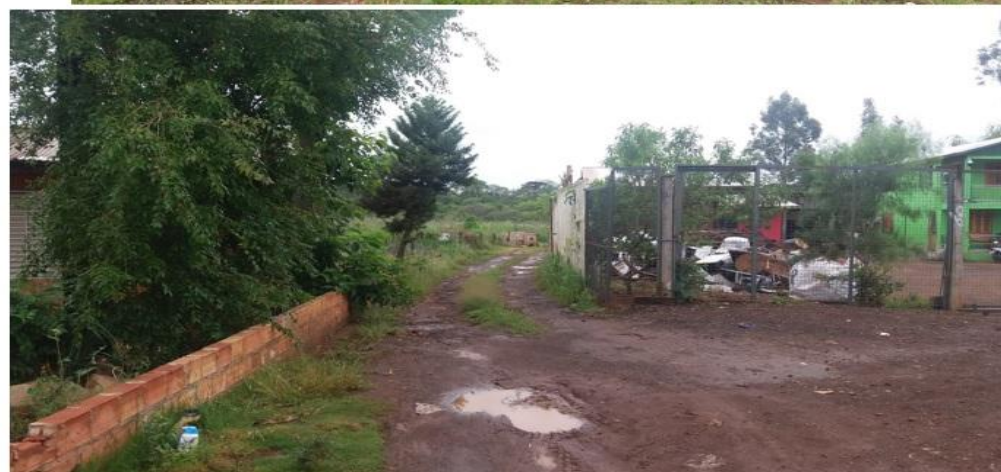
Ponto 14: Eldorado III, Urbanização em área de banhado, com excesso de lixos, lojas de sucata de veículos e edificações de muitas casas em alvenaria até dois pisos, sem Alvarás de construção e Habite-se??. O que nos chamou muito a atenção foi o fato desses locais de onde foram retiradas famílias justamente por residirem em local de banhado e relocadas a loteamento localizado no Bairro Vila Real, estar novamente sendo habitado, mas onde está o planejamento urbano e a fiscalização??? Como concessionária de água e distribuidora de energia concedem esses benefícios em área desaprovada pelo órgão gestor? De quem é a responsabilidade por tantos crimes ambientais ao lado do curso do Laj. São José? Área extremamente vulnerável e sem rede coletora para esgotamento sanitário. Área localizada nas coordenadas: 27° 03'38.77" S e 52° 38'28.95" O.

Figura 55: Parte do Bairro Eldorado III, sem condições para moradias

**Eldorado III: Área banhada,
sem saneamento, aterros, construções...**
