SOCIEDADE AMIGOS DE CHAPECÓ - SACH

Registros e relatos de campo em 24-10-2018: Microbacia do Lajeado São José pede socorro

Chapecó, novembro de 2018.

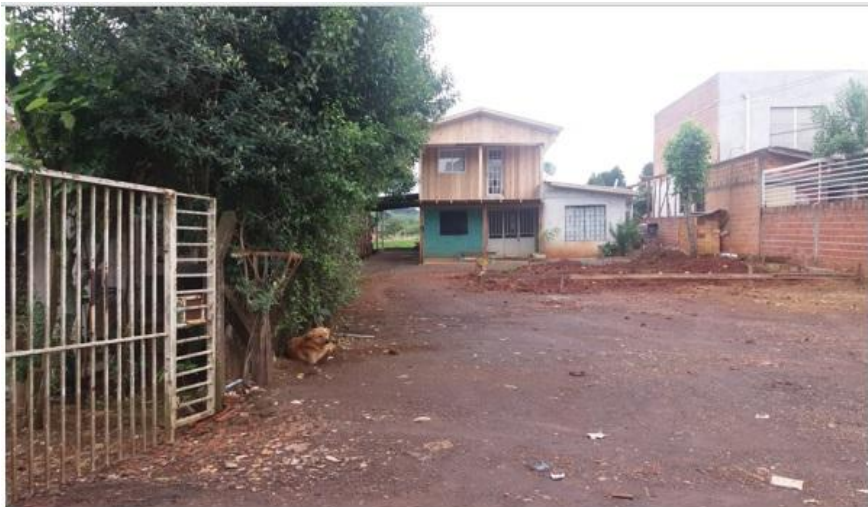
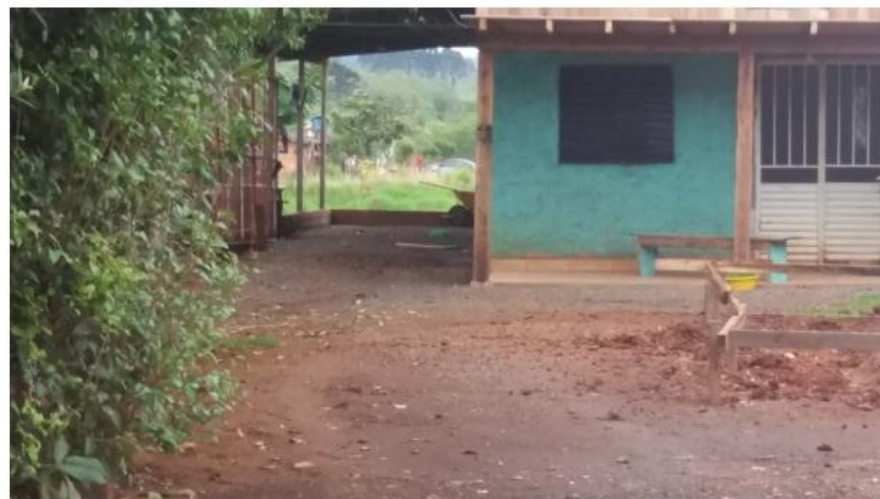
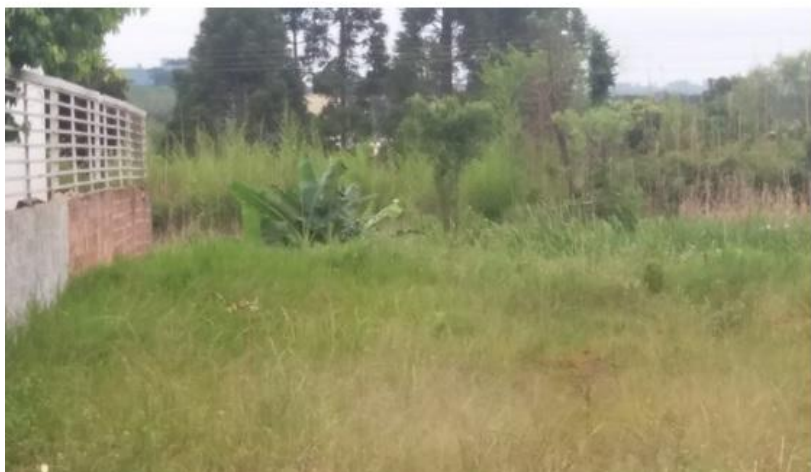
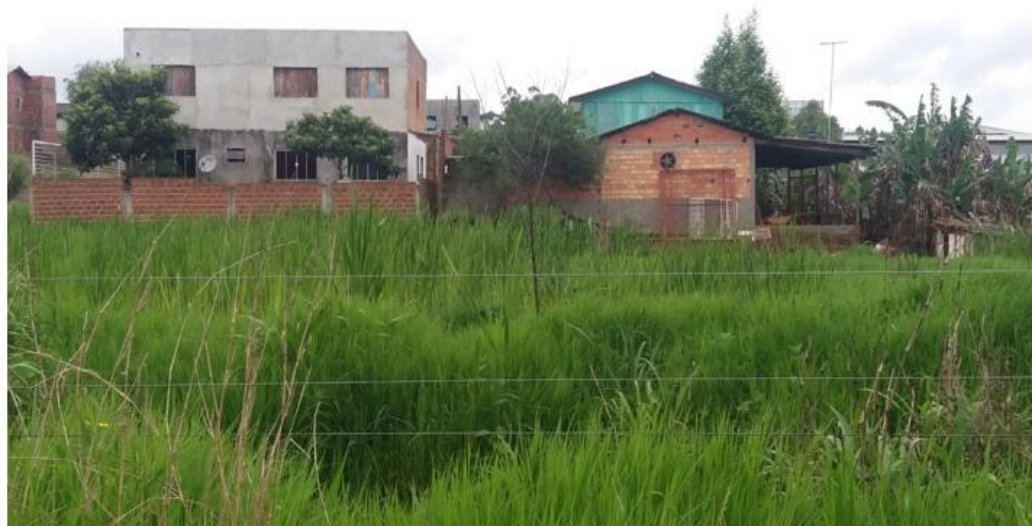
Figura 56: Novas construções em áreas de banhados sem saneamento

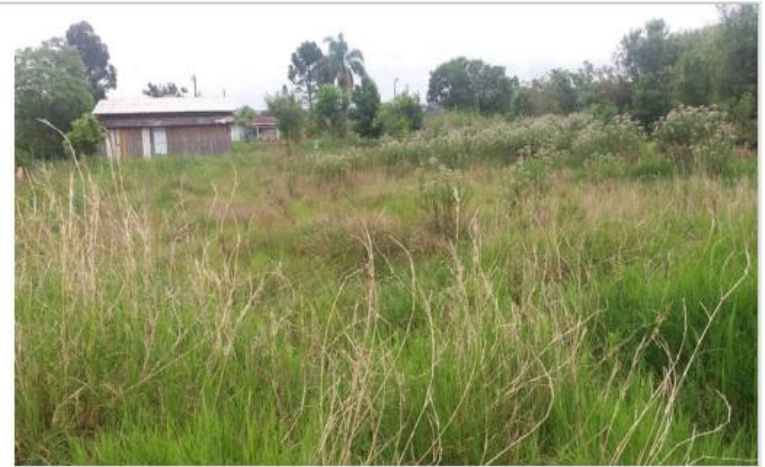
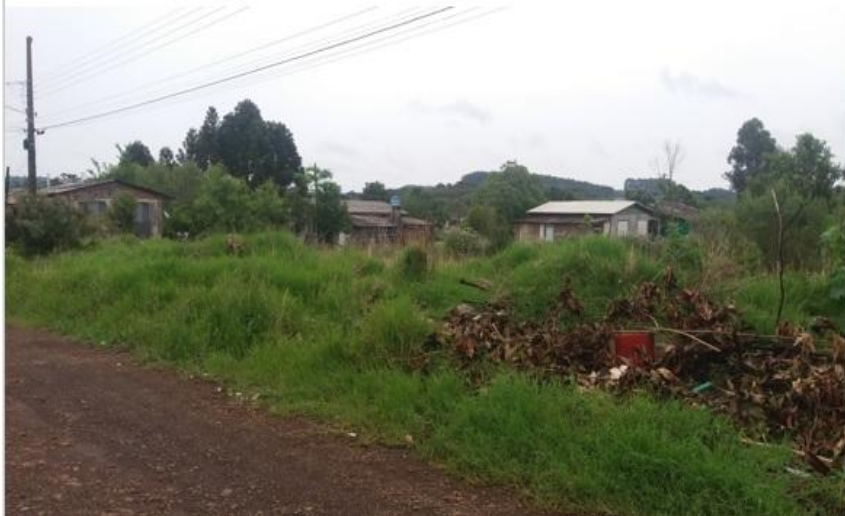
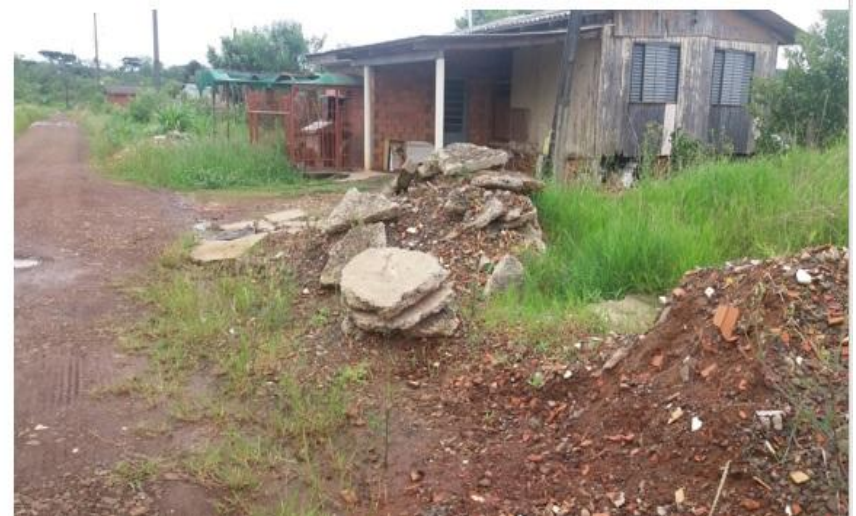
Figura 57: Entulhos e aterramento de banhados

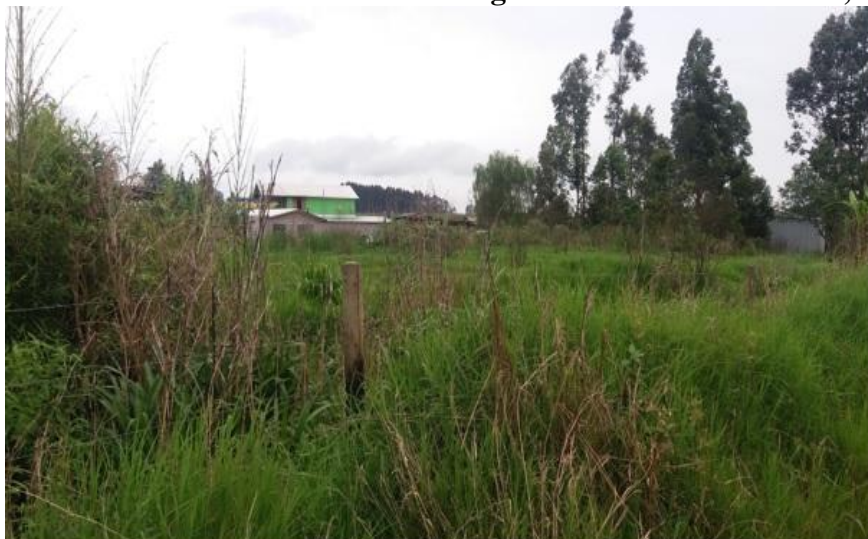
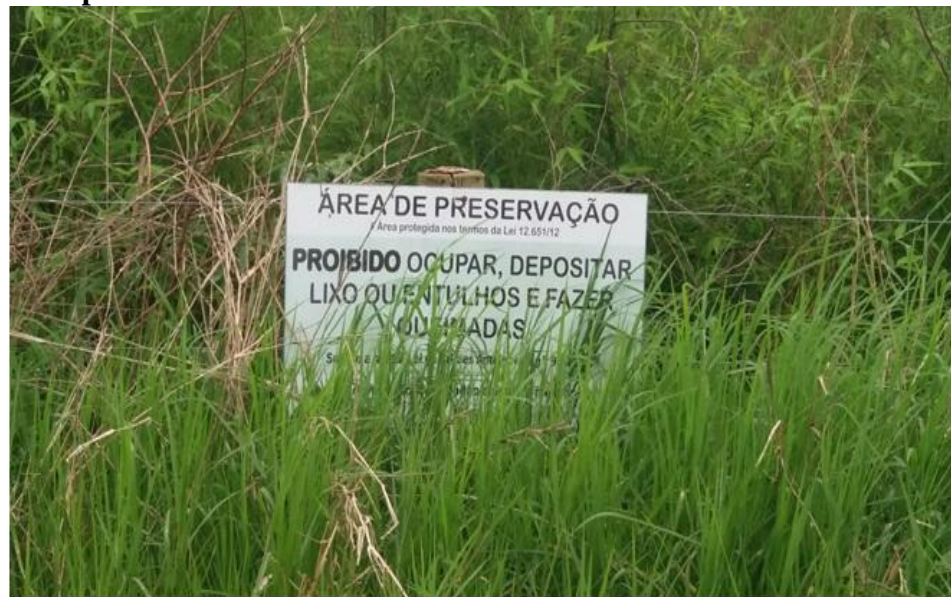
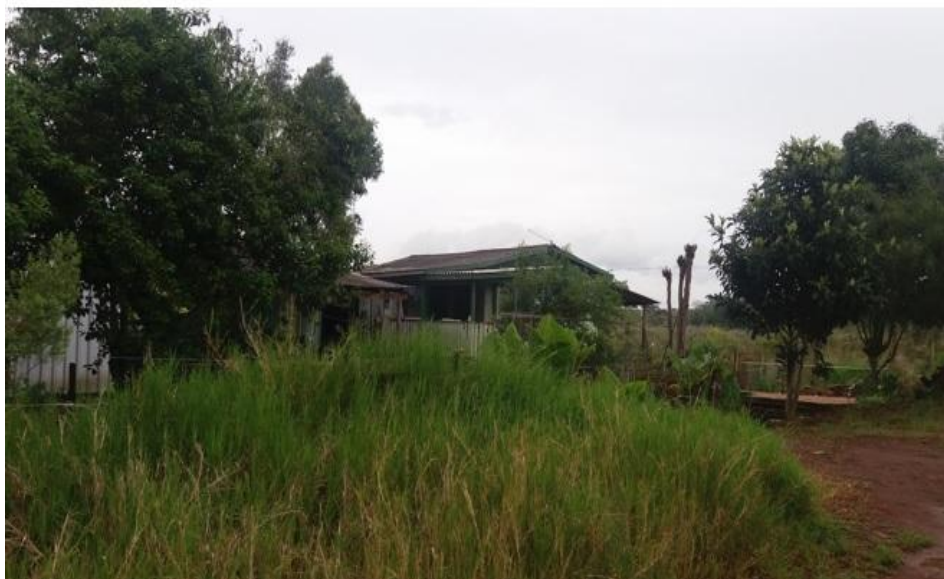
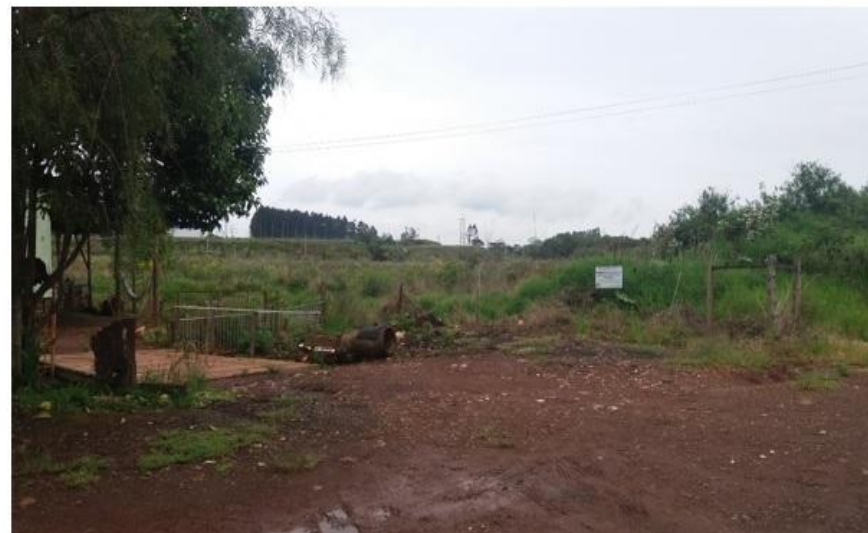
Figura 57: Placas não falam, nem são respeitadas em áreas de banhados

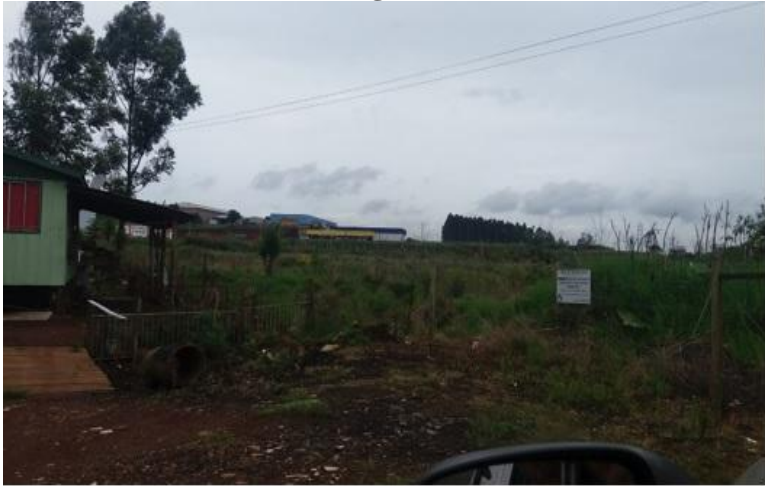
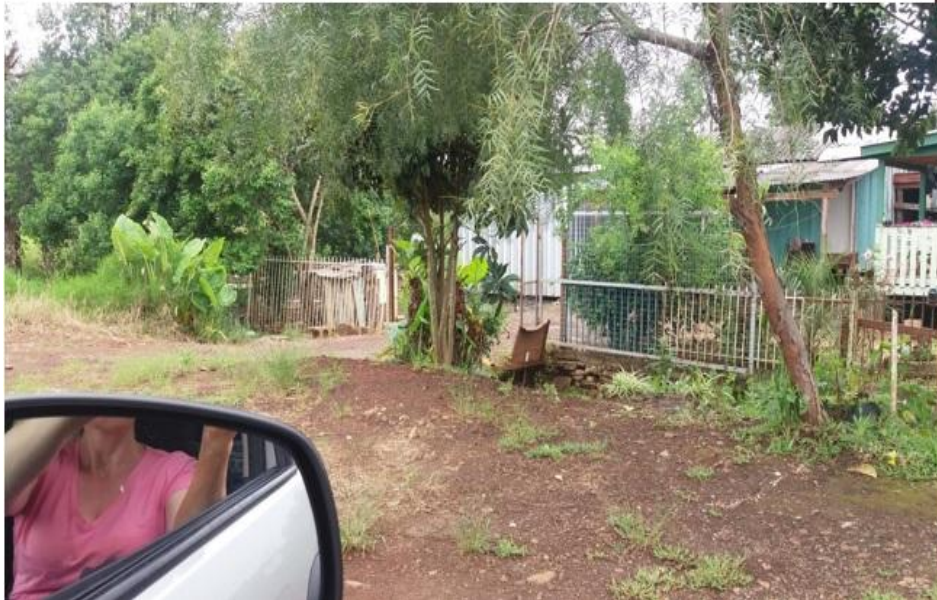
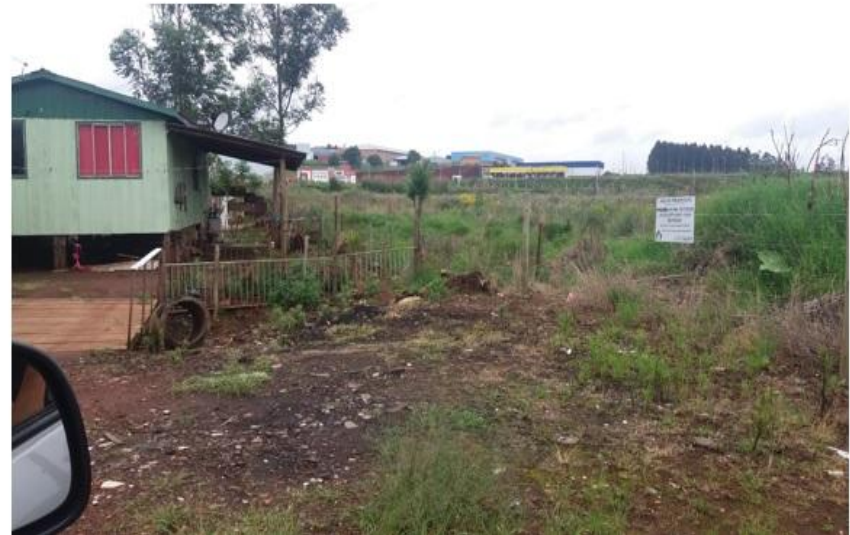
Figura 58: Moradias em áreas de banhados com energia elétrica e água da concessionária

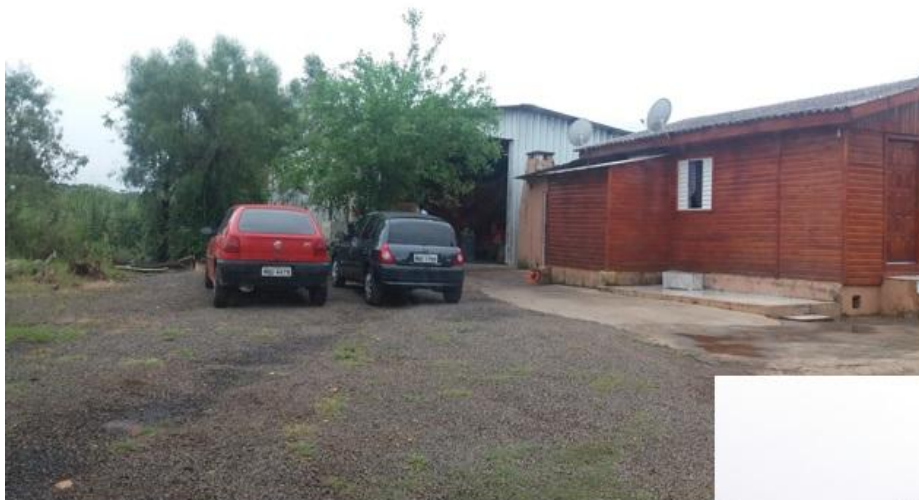
Figura 59: Mecânica de carros sobre banhado

**Oficina, tem Alvará????
- Casa e barracão no banhado, sobre
curso d'água, possuem alvará de
construção e Habitese????**

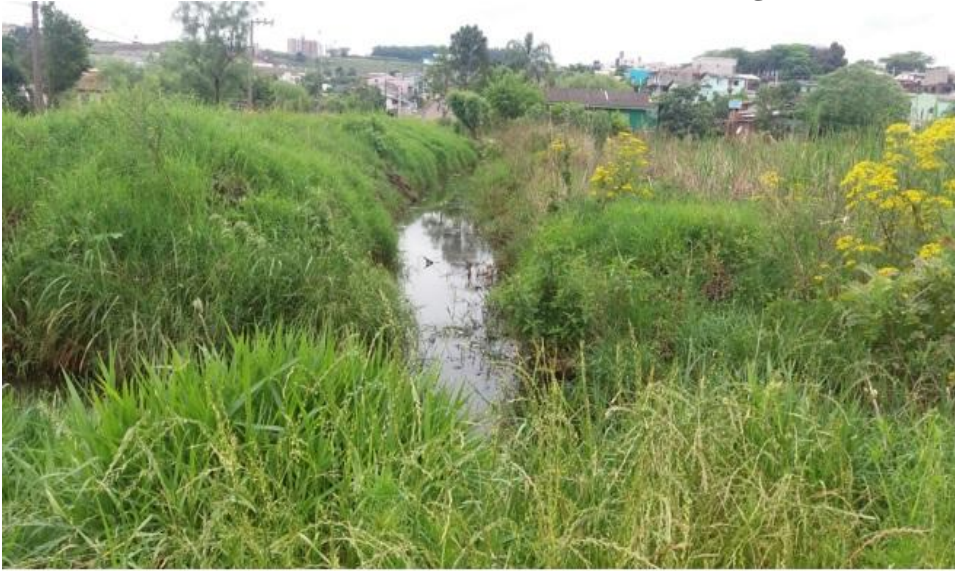
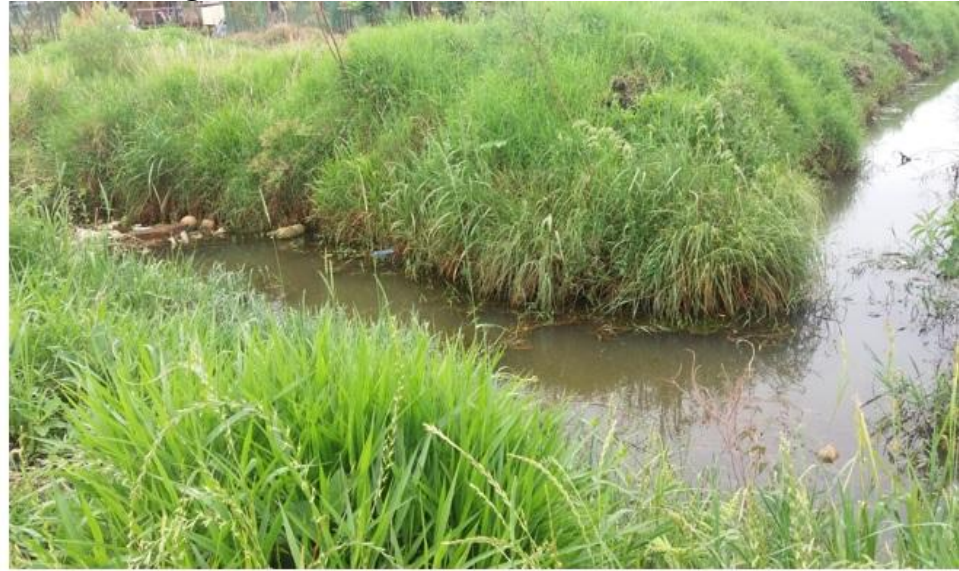
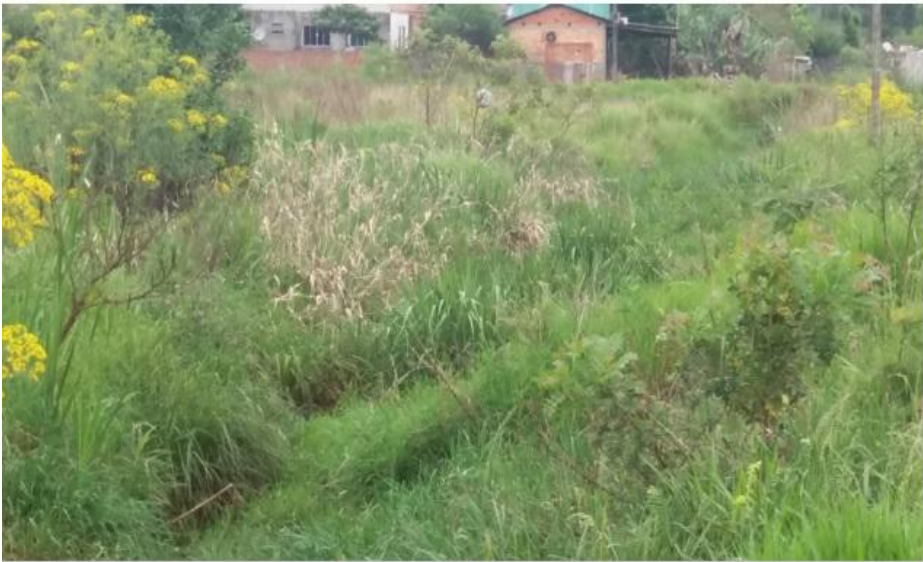
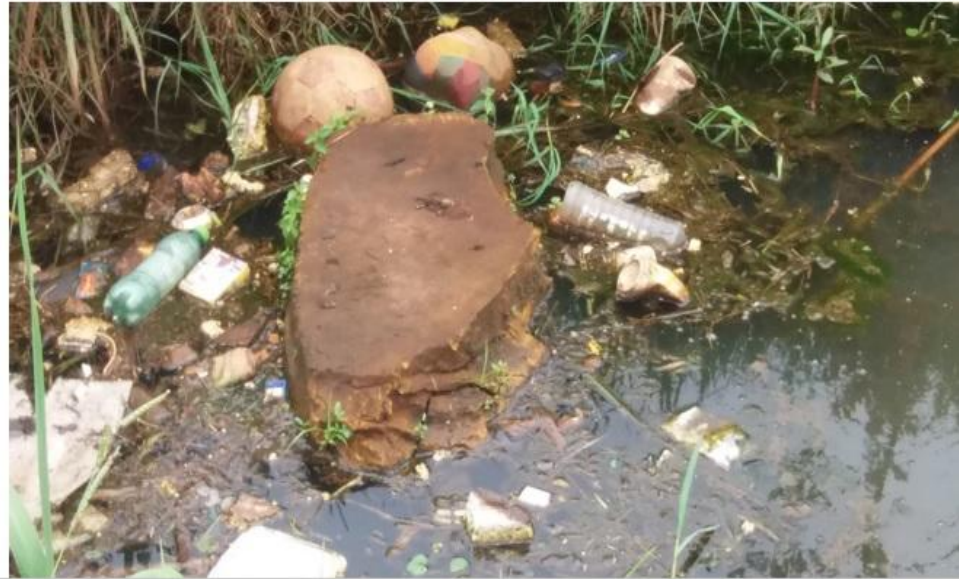
Figura 60: Lixos em cursos d'água

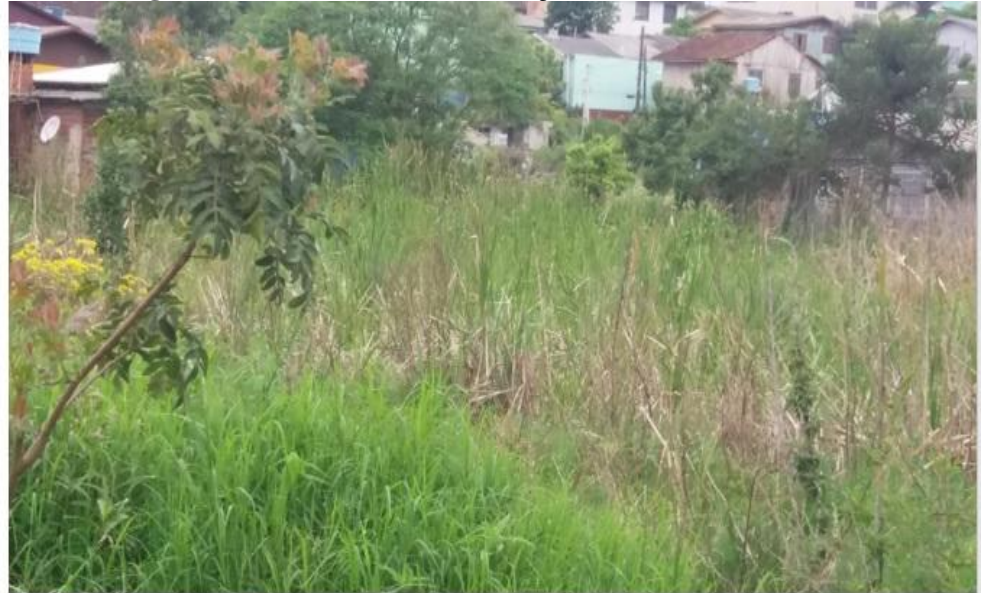
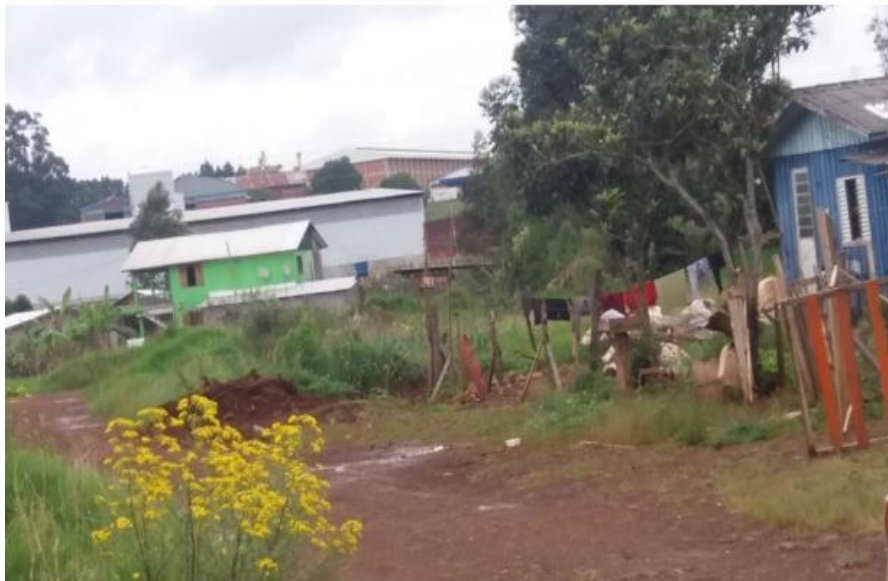
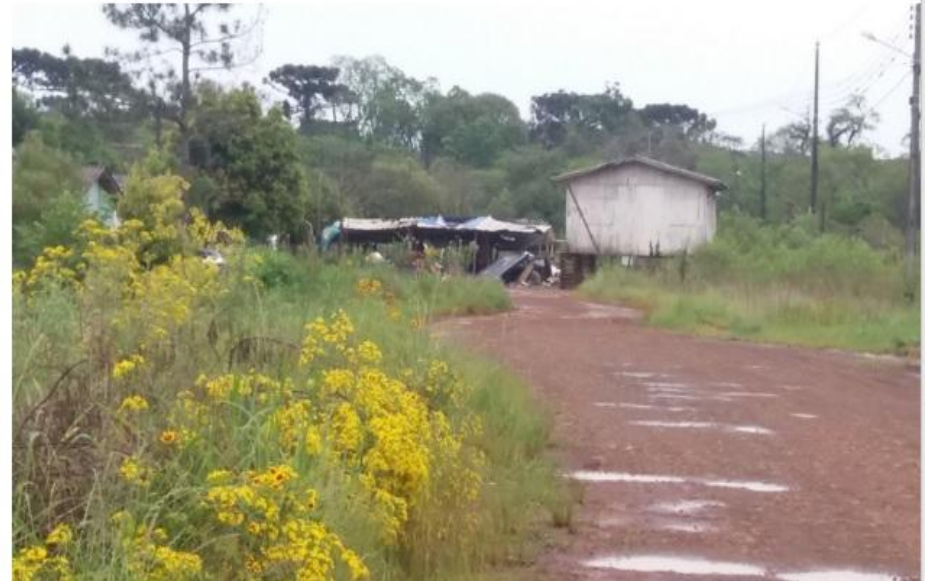
Figura 61: Novas casas sendo construídas e carregadas até o local sem fiscalização

Área onde famílias foram retiradas e recolocadas no Lot. Localizado no B. Vila Real;

- Casa ainda improvisada no fim de rua;
- Ferro velho;
- Entulhos, lixo...

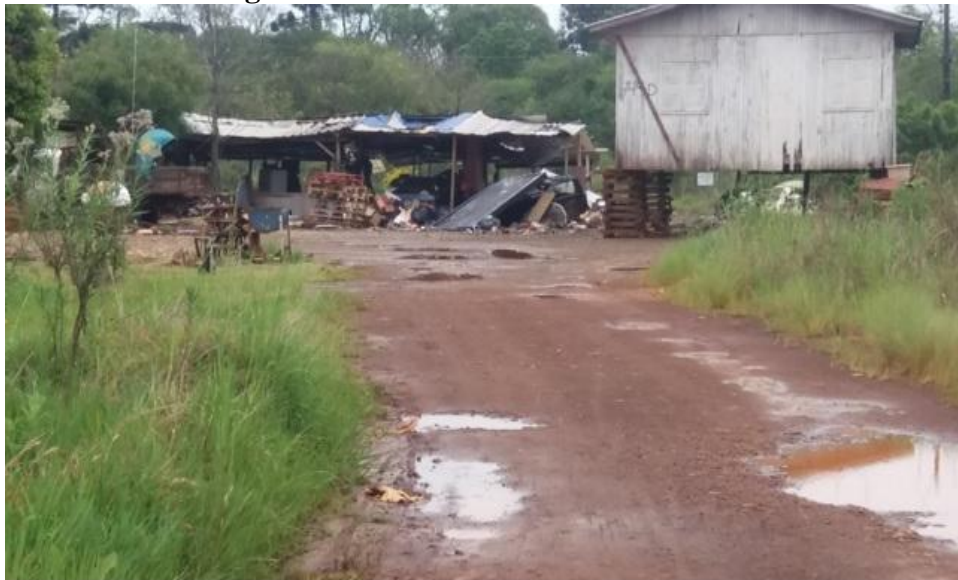
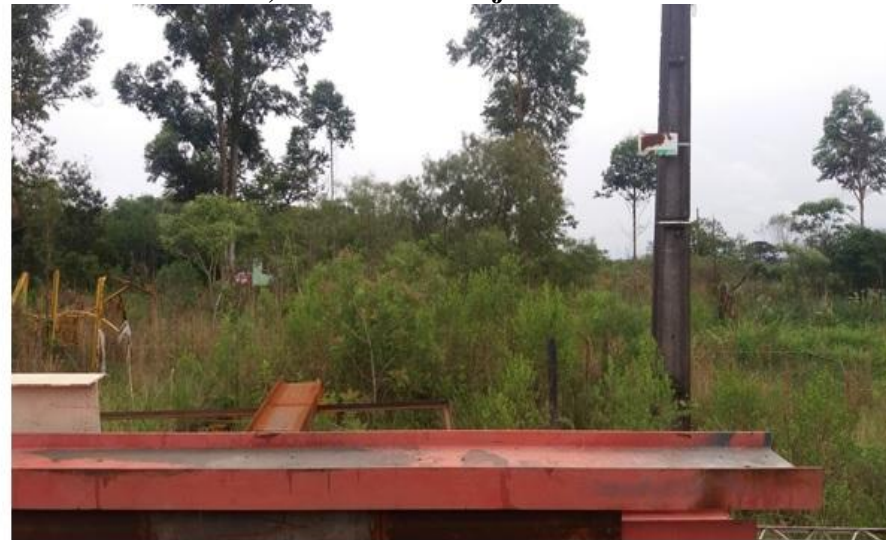
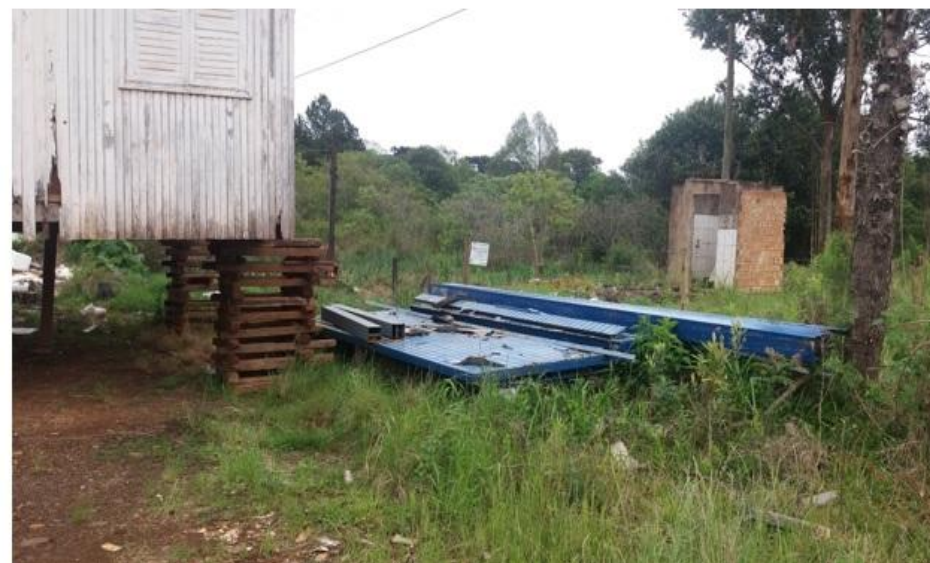
Figura 62: Ferro velho e moradias em local onde famílias já haviam sido retiradas, há metros do laj. São Jose

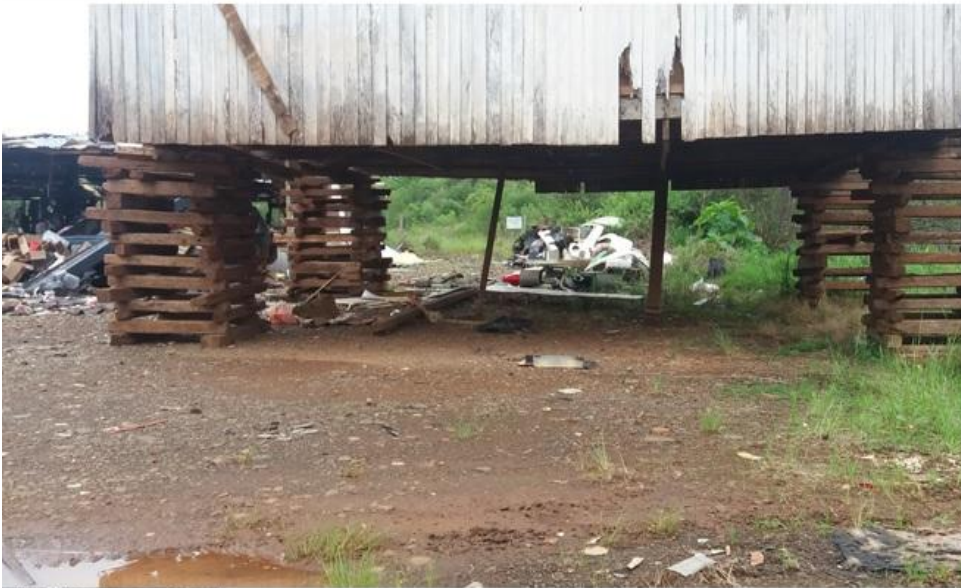
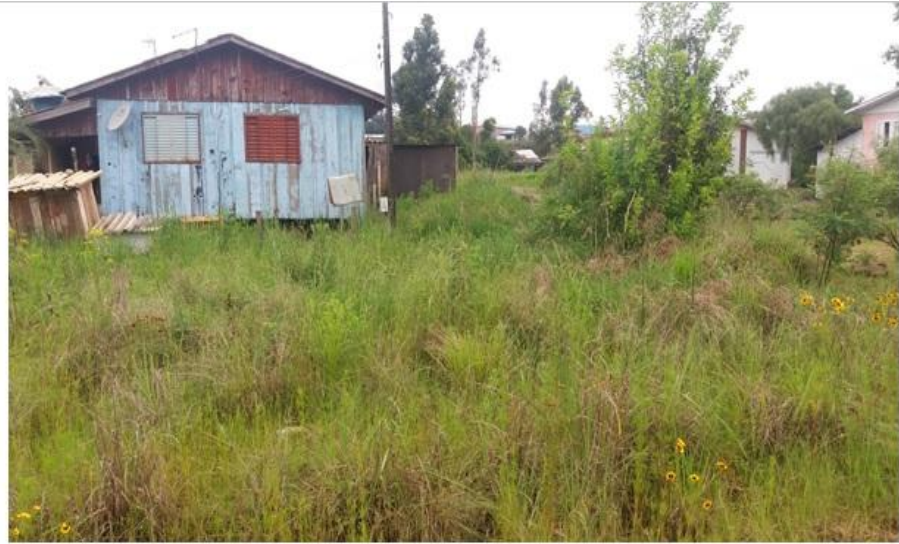
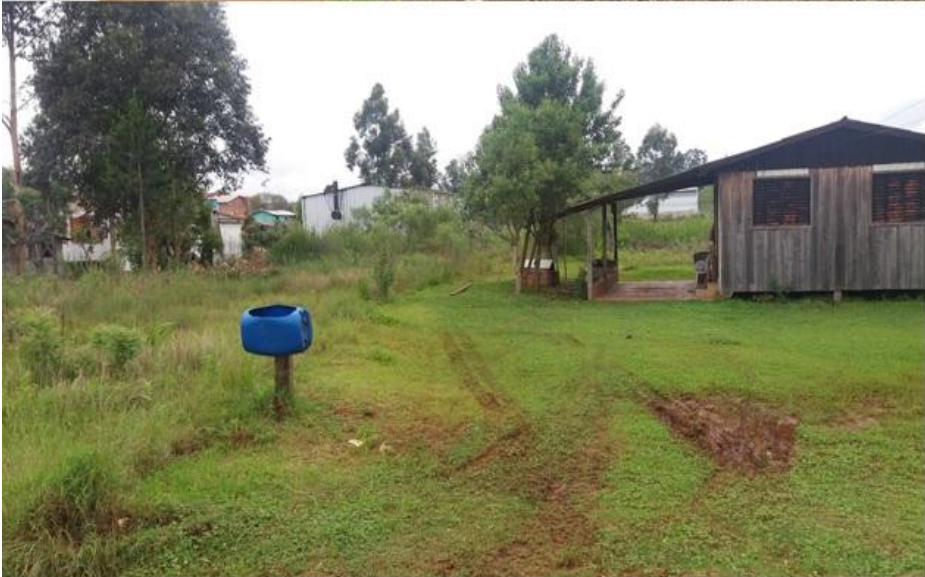
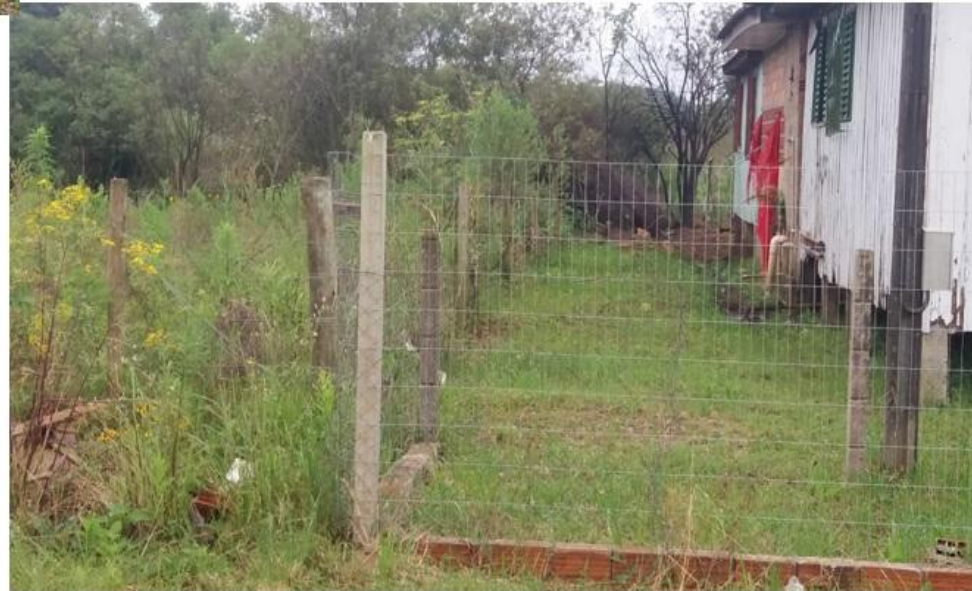
Figura 63: Moradias sem rede coletora de saneamento em banhados

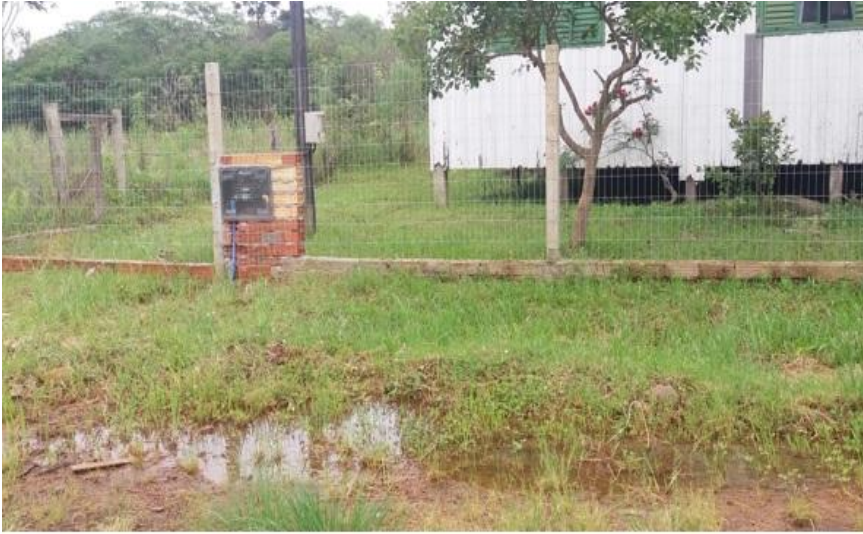
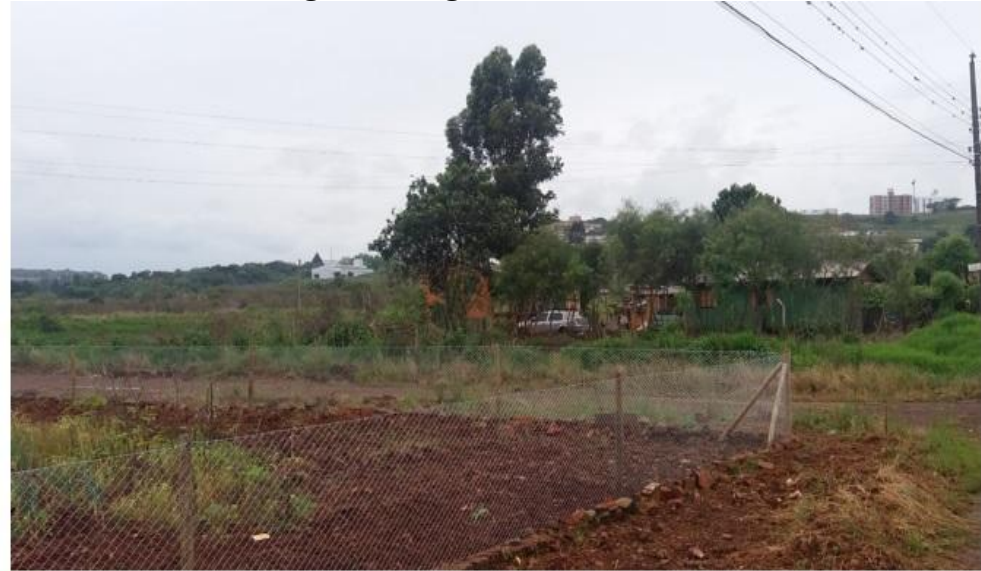
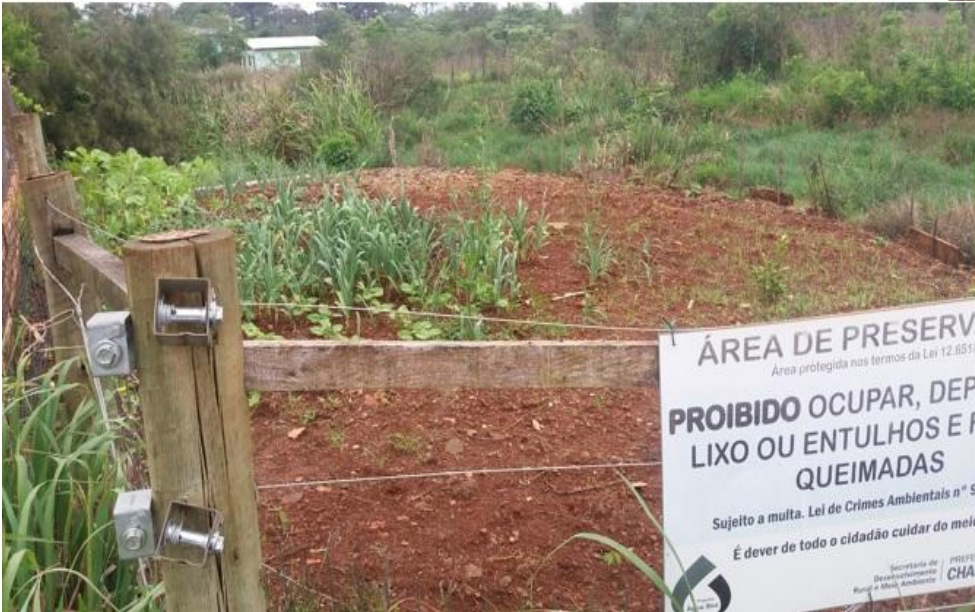
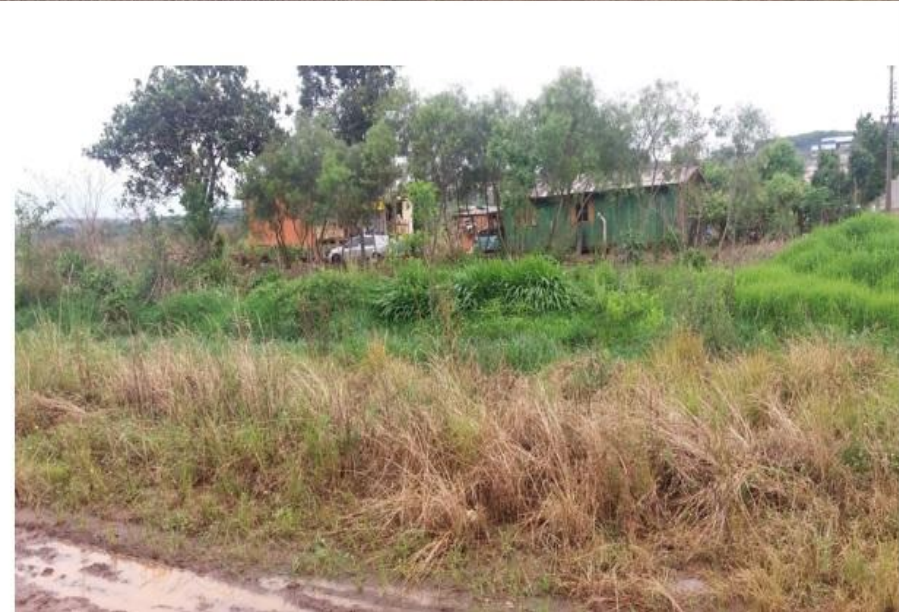
Figura 64: Aterros de banhados e APP's com rede de água e energia

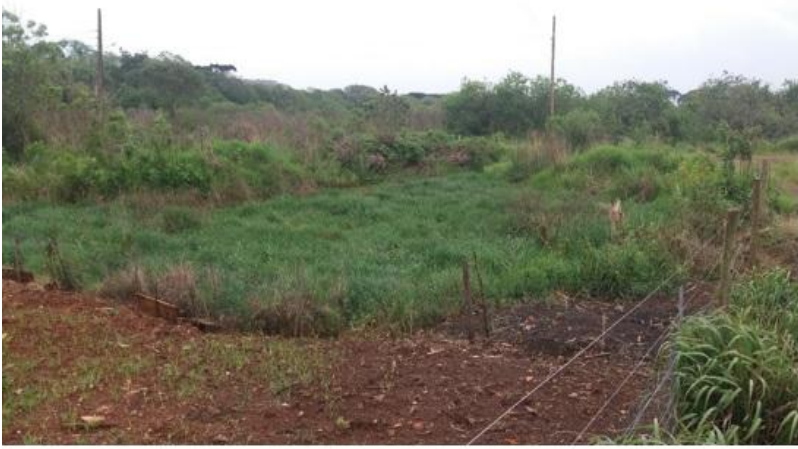
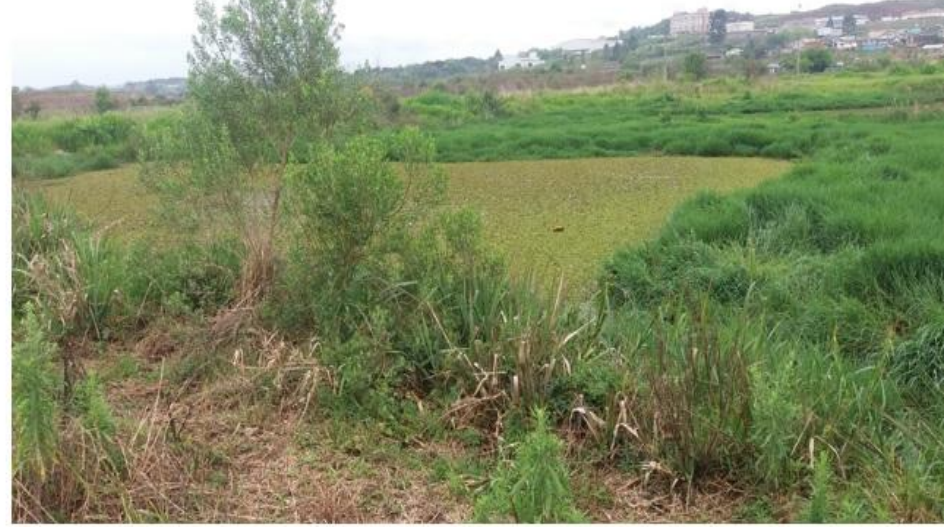
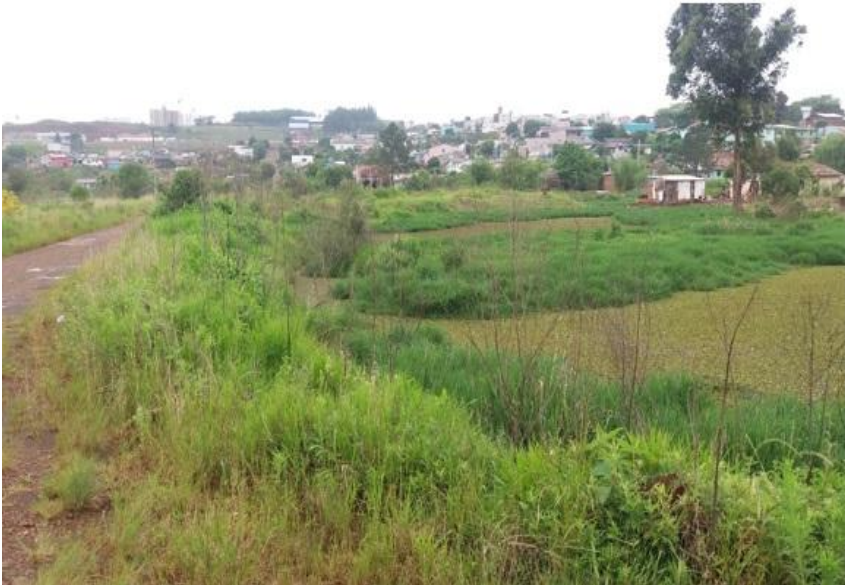
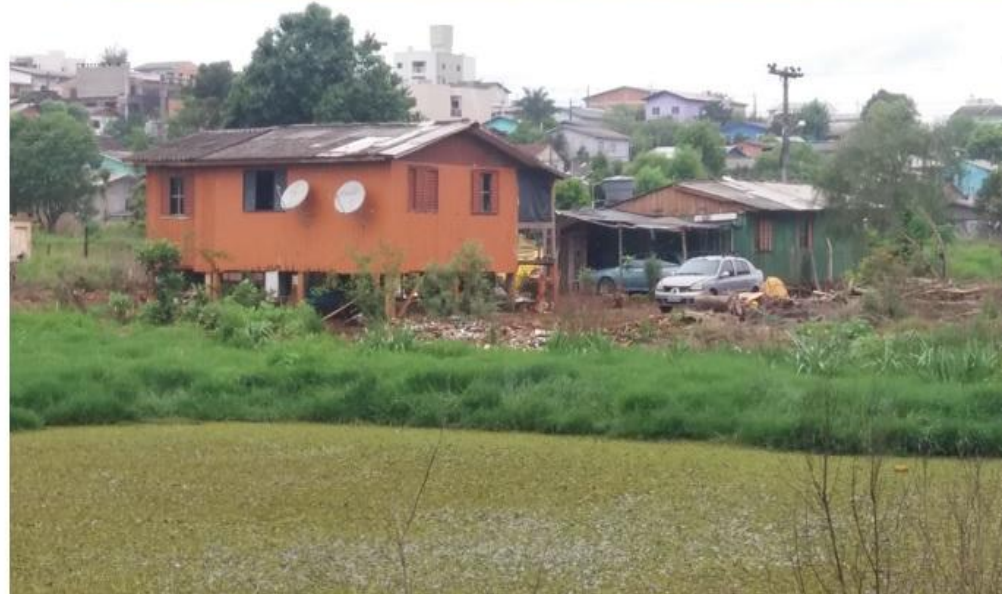
Figura 65: Muita água no Bairro Eldorado III

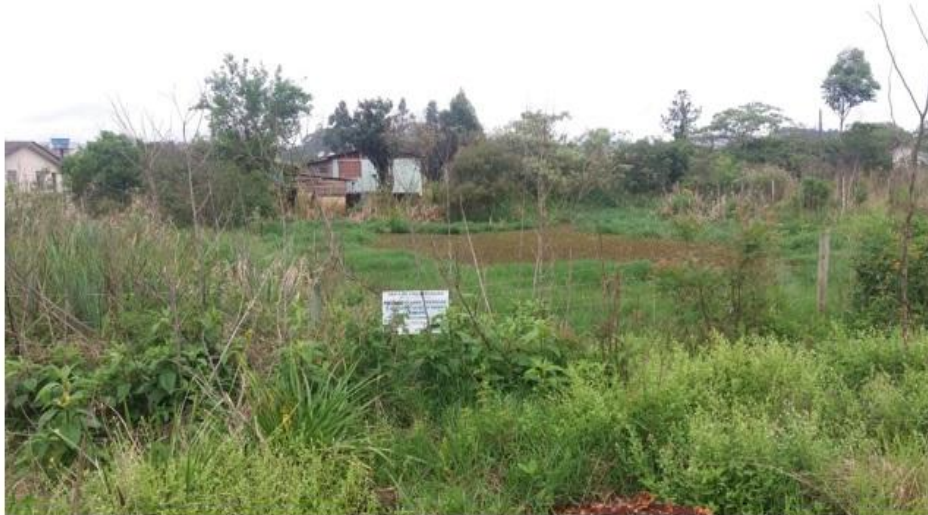
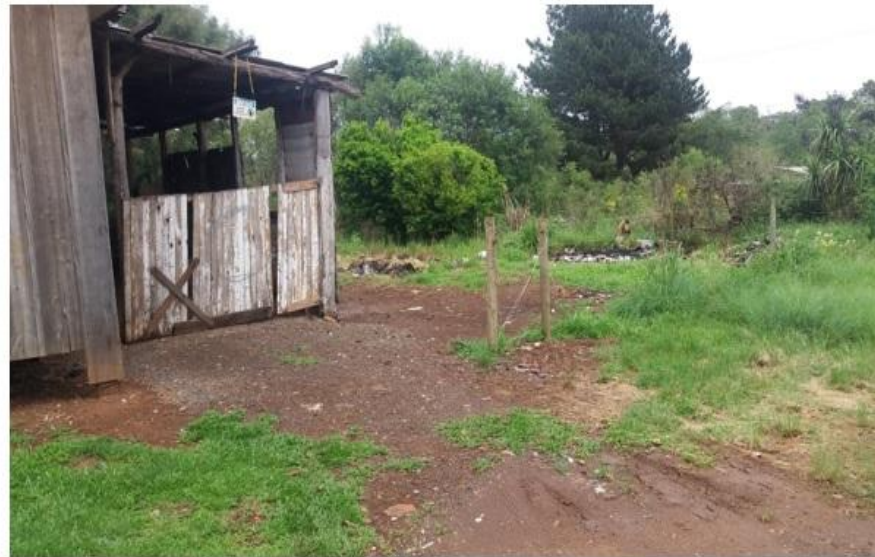
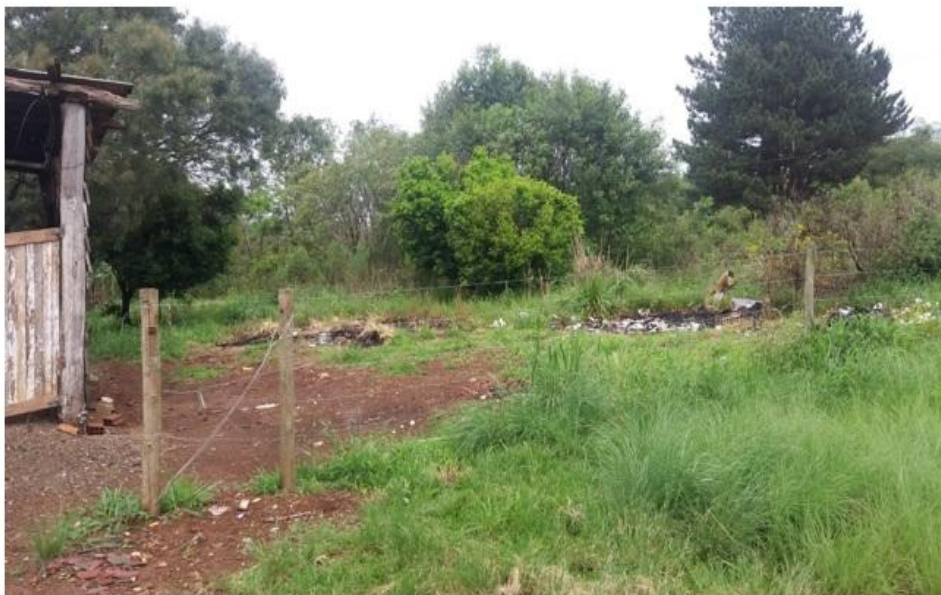
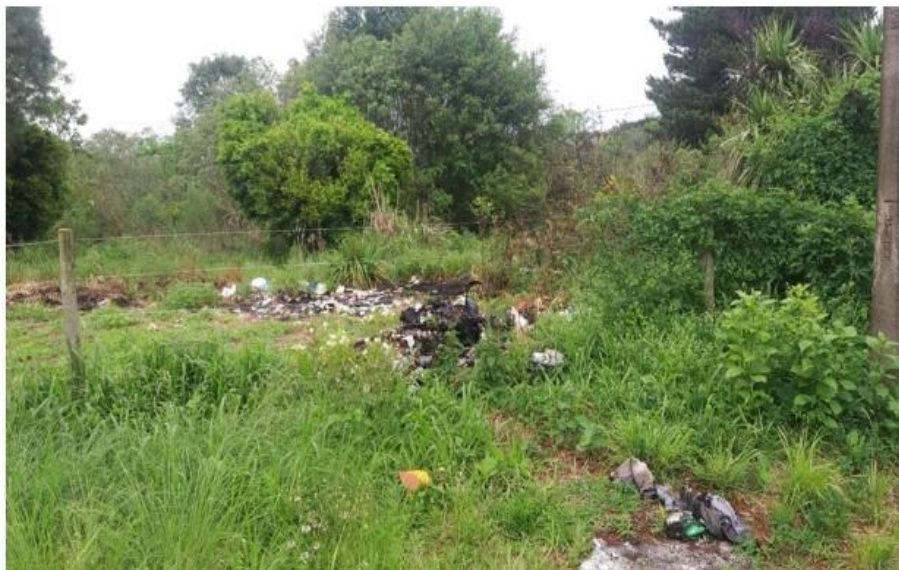
Figura 66: Queima de lixo e casas em áreas de banhados sem condições

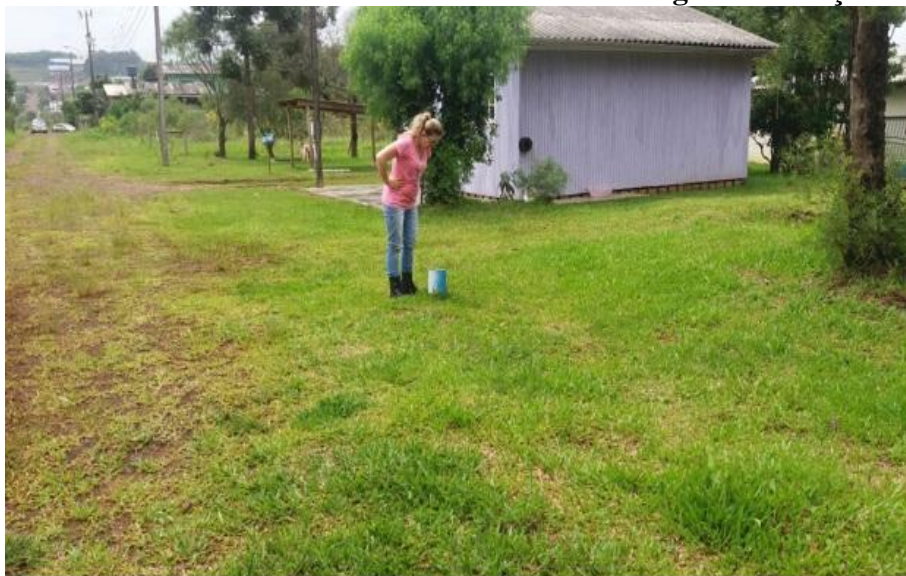
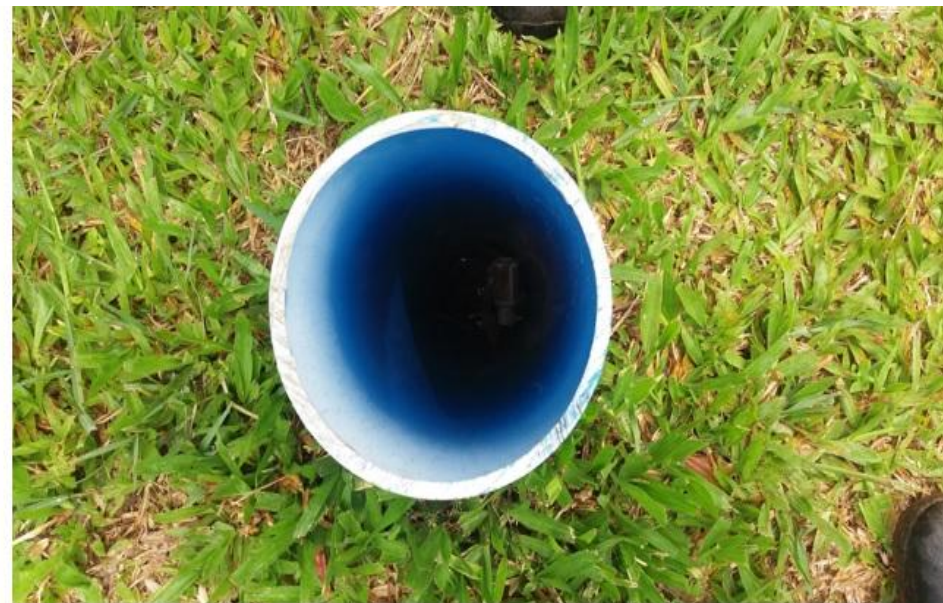
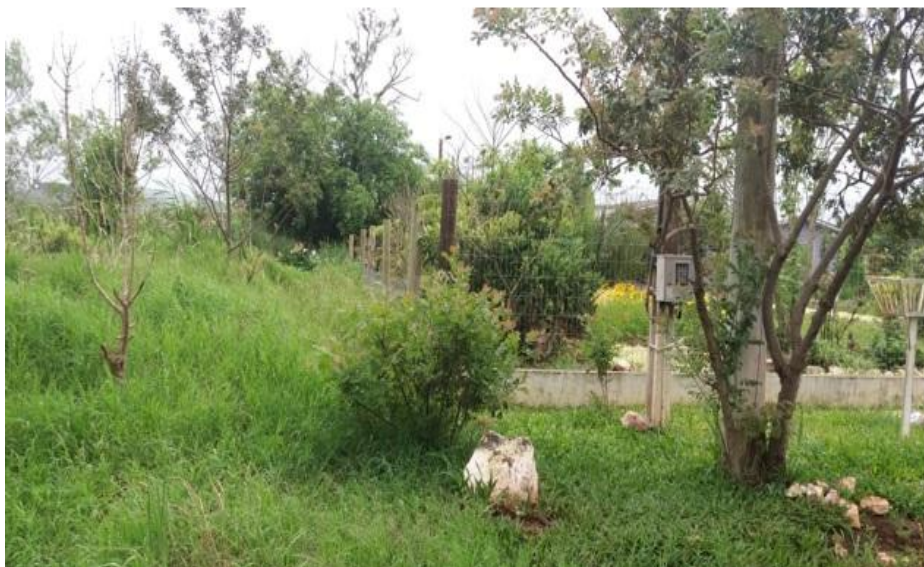
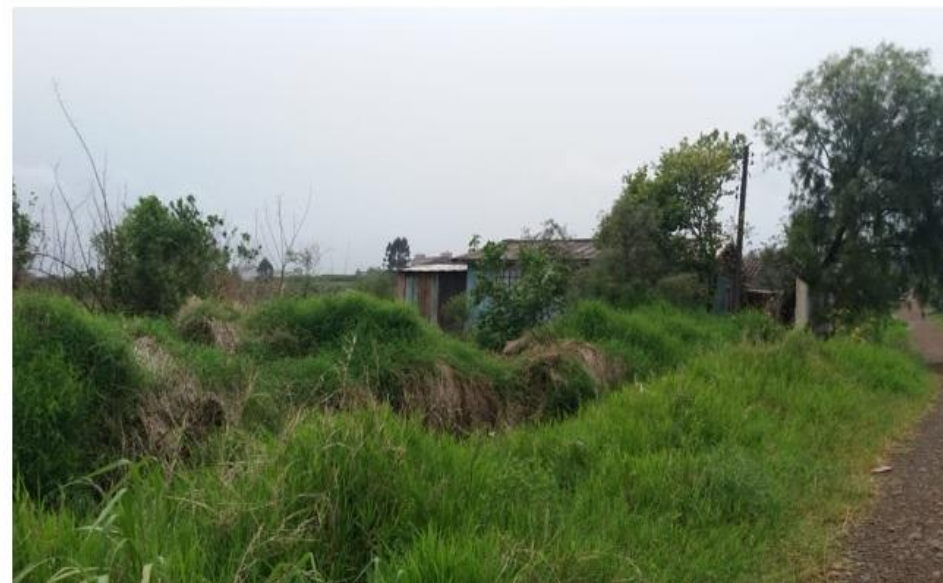
Figura 67: Poço abandonado e aberto com lixo
