SOCIEDADE AMIGOS DE CHAPECÓ - SACH

Registros e relatos de campo em 24-10-2018: Microbacia do Lajeado São José pede socorro

Chapecó, novembro de 2018.

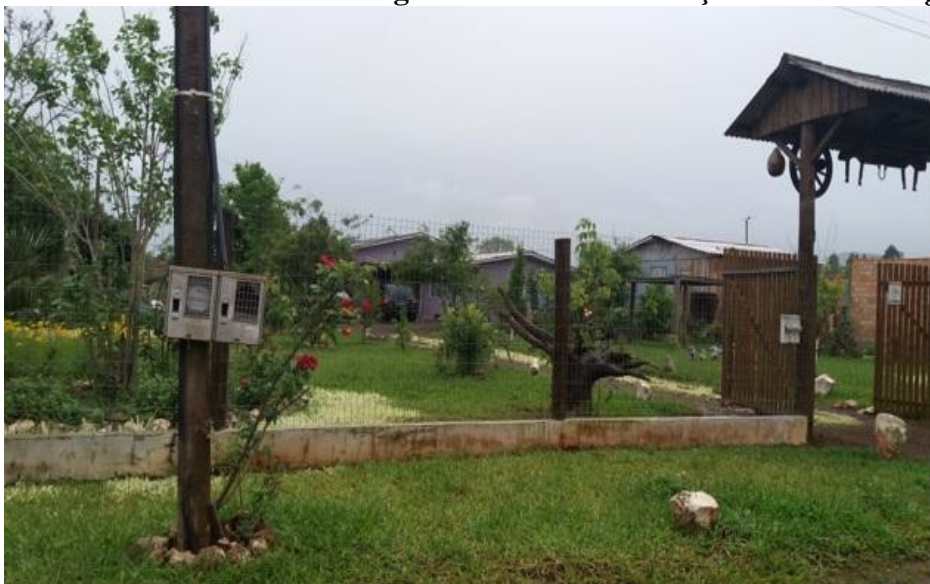
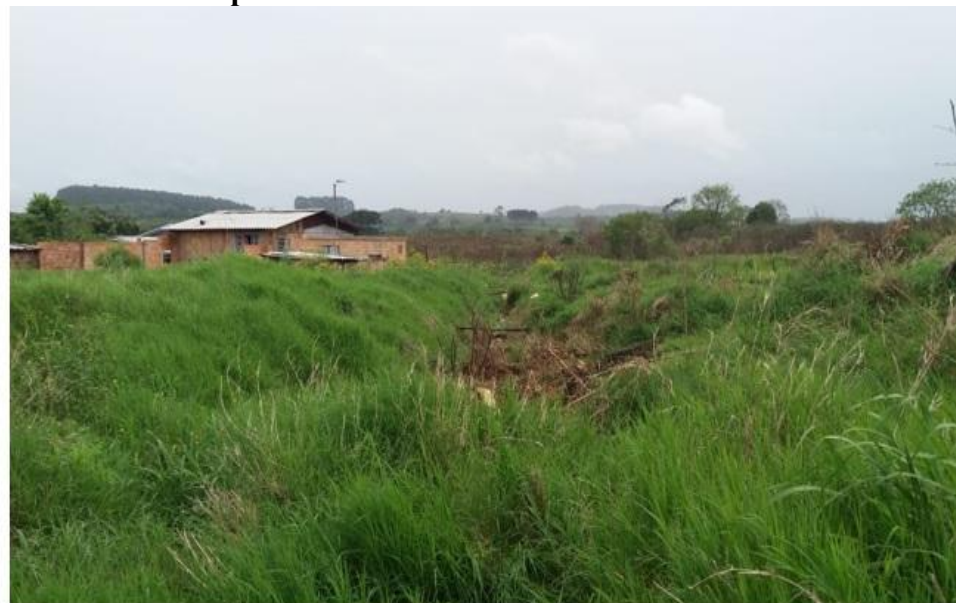
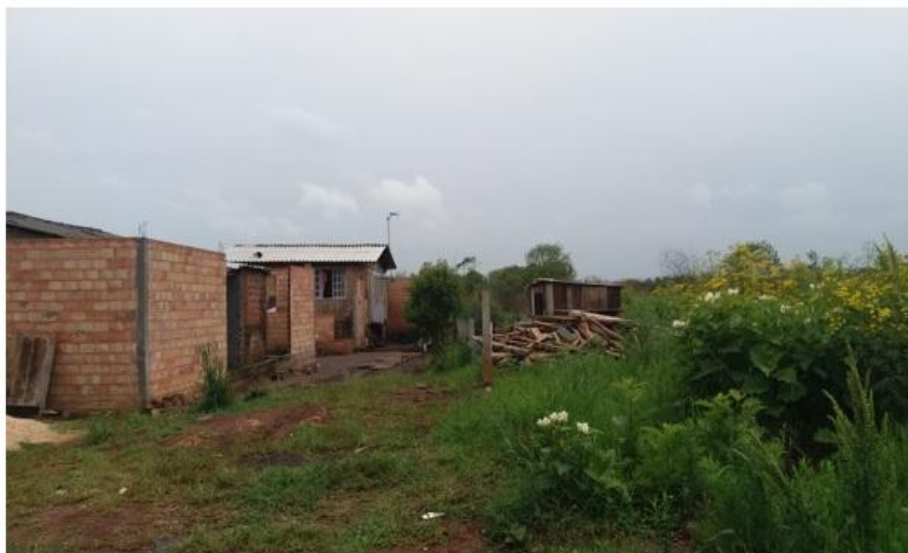
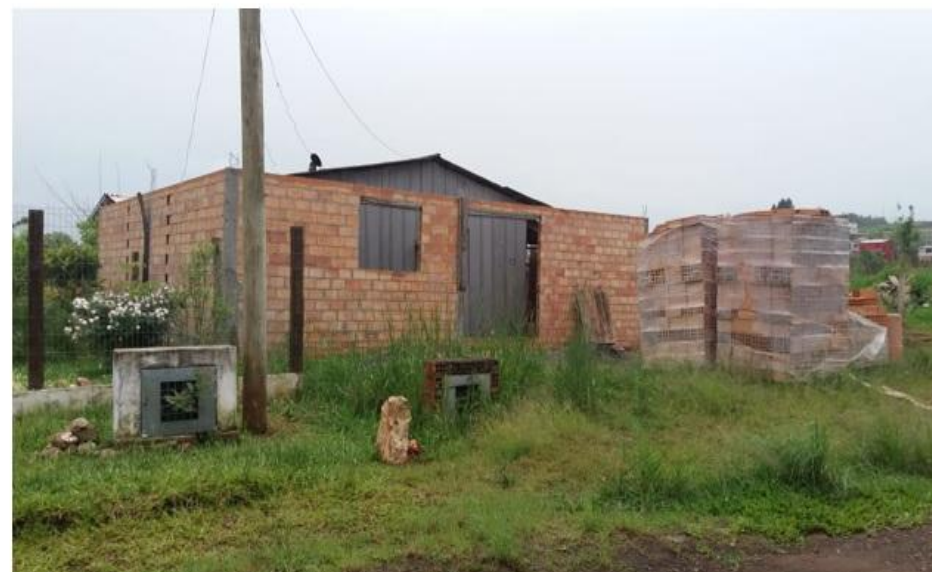
Figura 68: Novas edificações e cursos d'água sendo cobertos por lixos de toda natureza

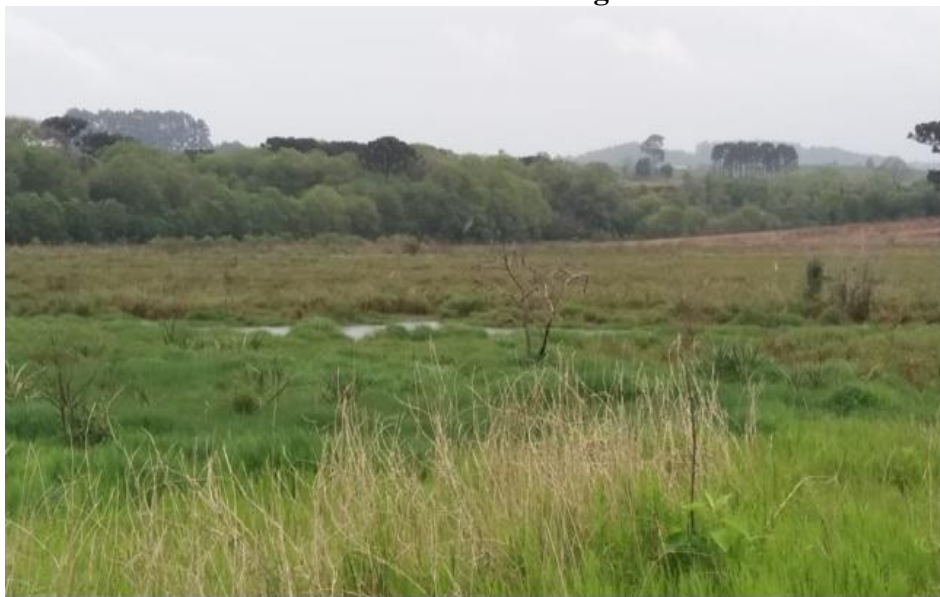
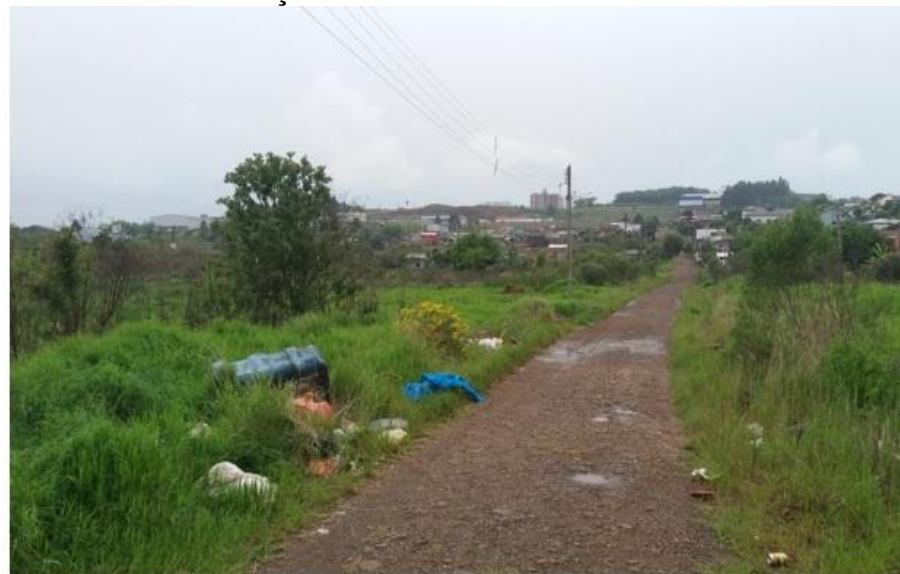
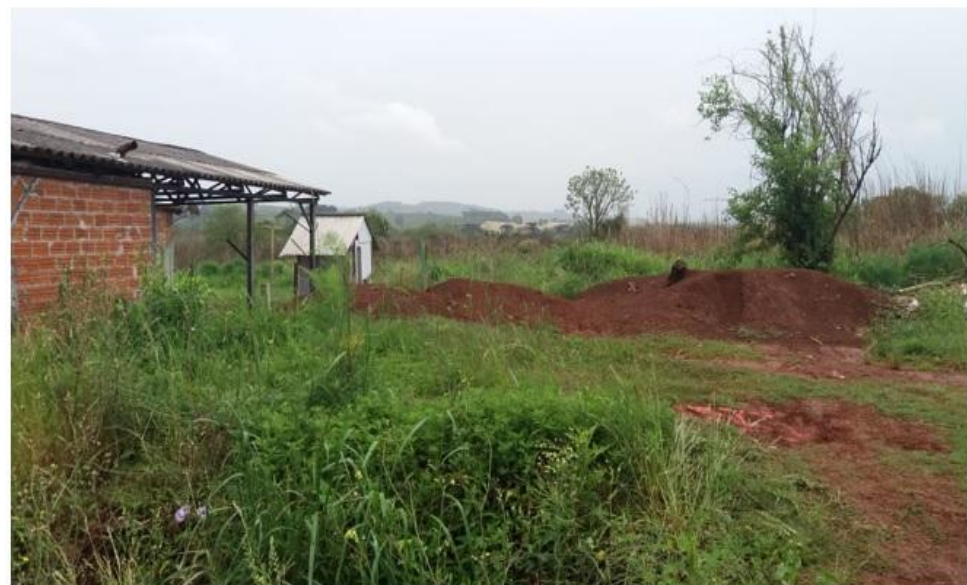
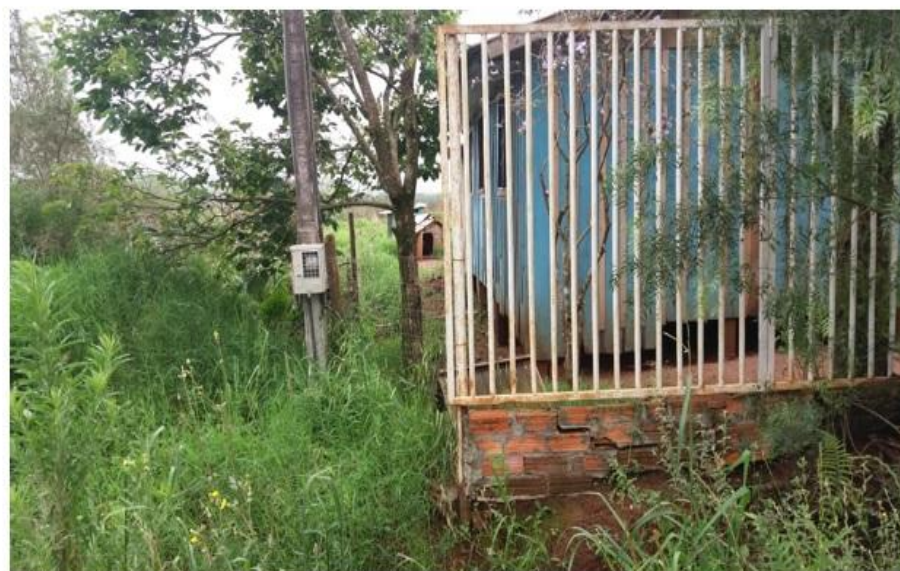
Figura 69: Lixos sendo descartados em banhados e açudes

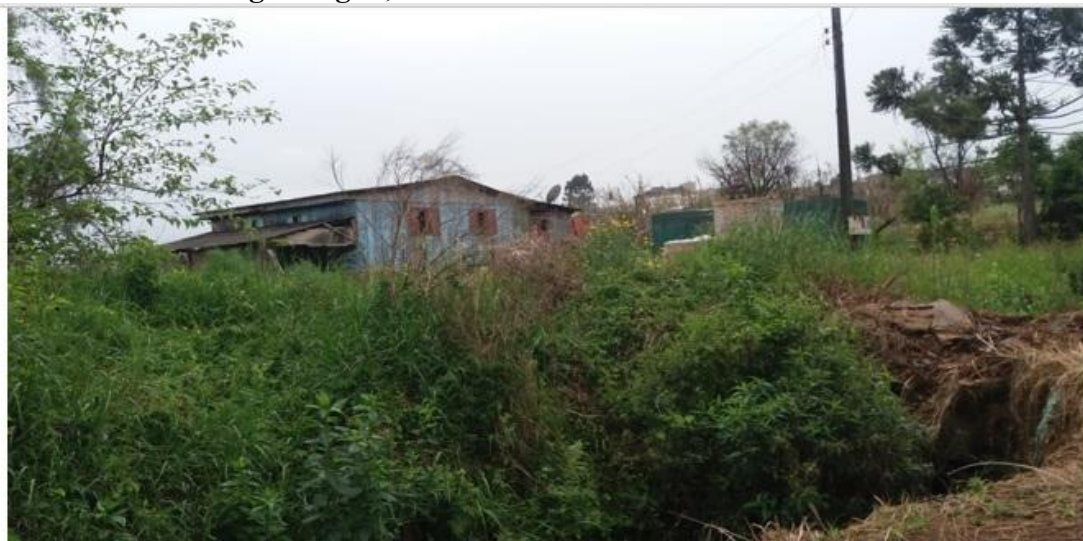
Figura 70: Curso d'água em frente a casa com energia e água, sem saneamento

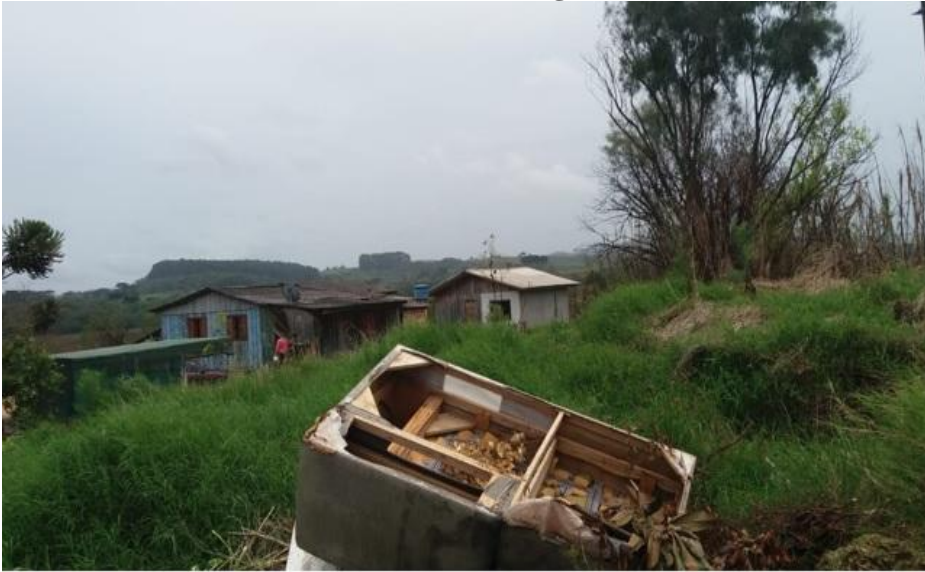
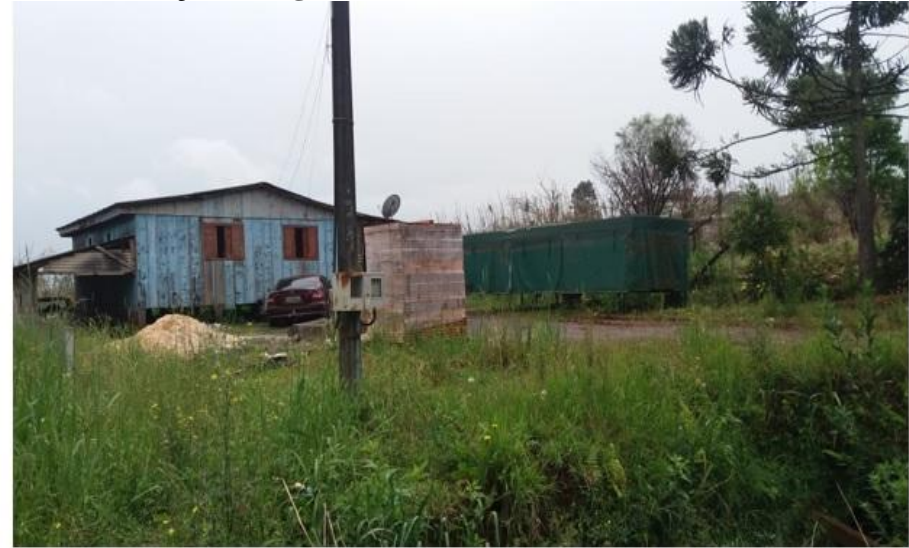
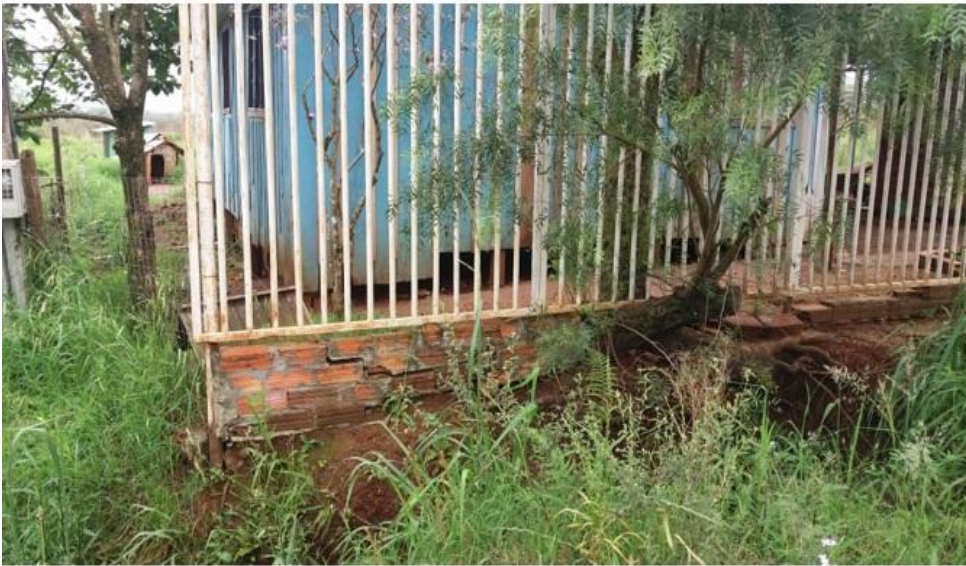
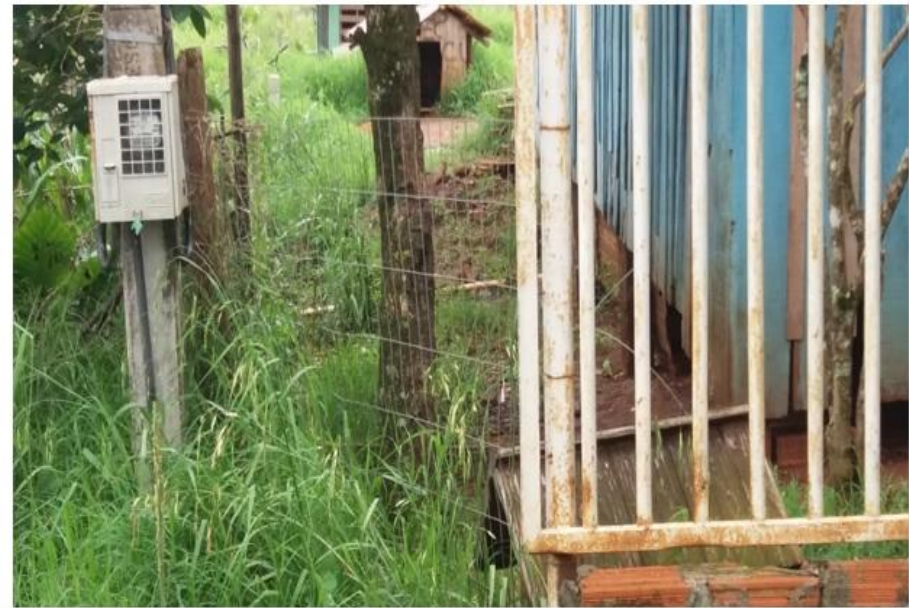
Figura 71: Lixos em locais impróprios e construções irregulares

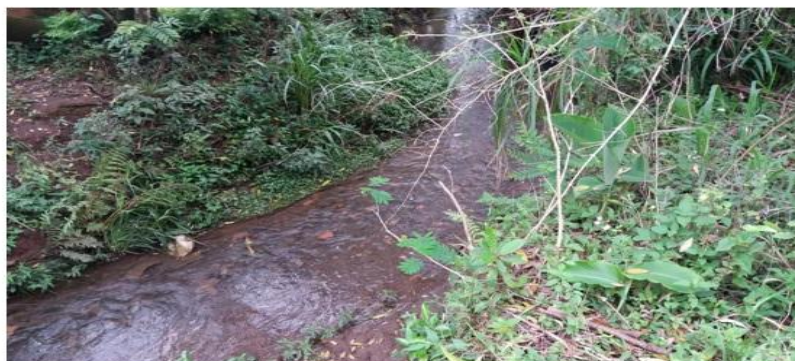
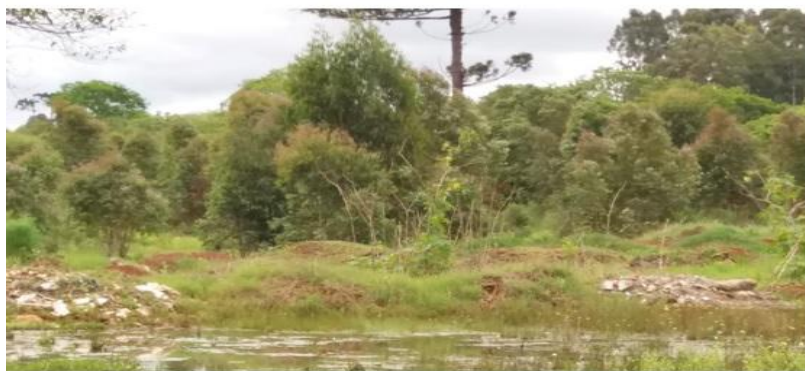
Ponto 15: Grande área de banhado sendo aterrado pela segunda vez na lateral do Laj. São José, na Av. Leopoldo Sander. Coordenadas 27° 04'32.97" S e 52° 38'42.79" O. Segundo consta, nessa área já foi constatado crime ambiental há algum tempo, os rejeitos de entulhos com terra estão sendo novamente utilizados para aterrar banhado, ao lado do Laj. São José. Percebe-se que ocorreu plantio recentemente de eucaliptos no local, supõe que seja para auxiliar na secagem do banhado. Ressalta-se que ao sair da av. Leopoldo Sander e entrar no terreno têm um pequeno curso d'água, subfluente direto do Laj. São José que também sofre com assoreamento.

Figura 72: Curso d'água em processo de assoreamento e aterros até as margens do laj. São José

Área com aterro em banhado na Av. Leopoldo Sander (Sr. Wagner)

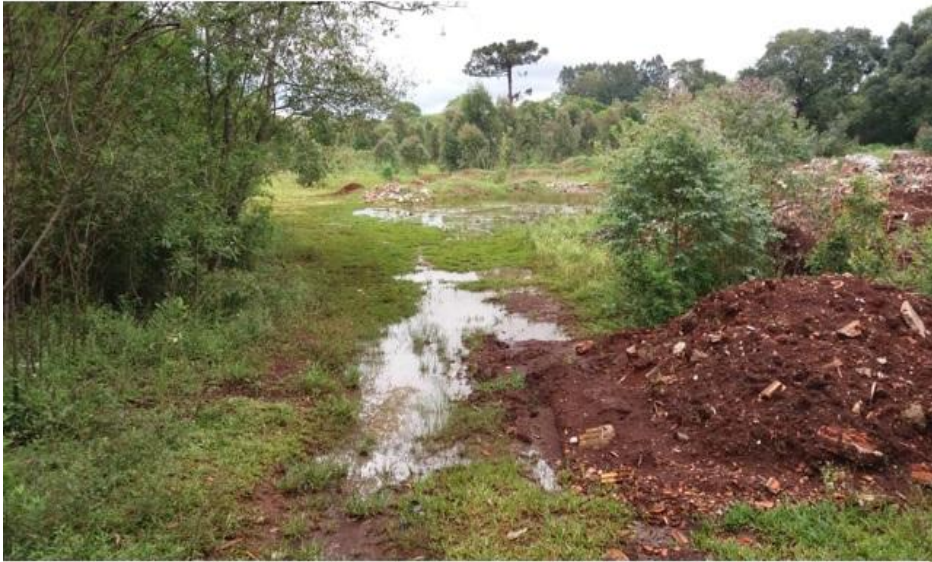
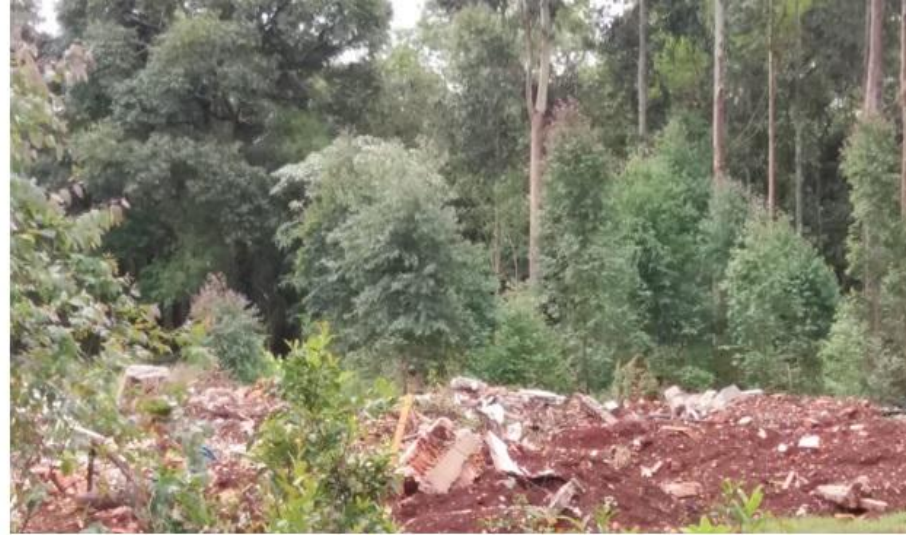
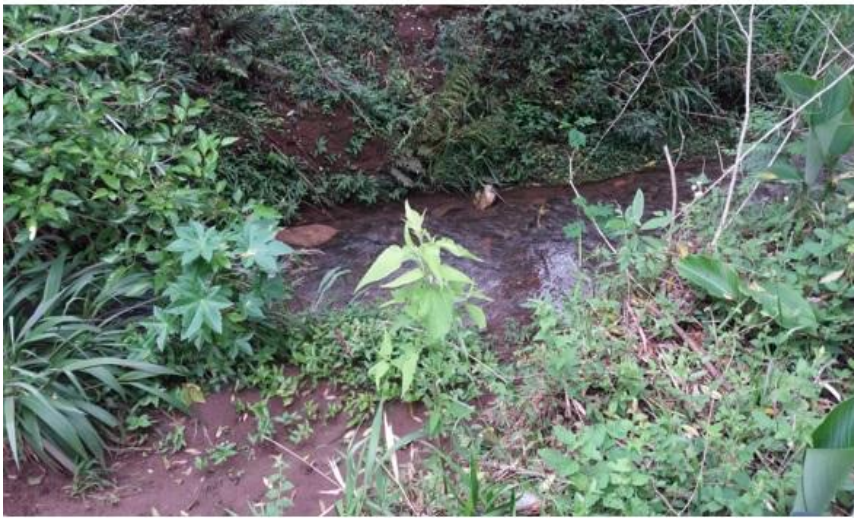
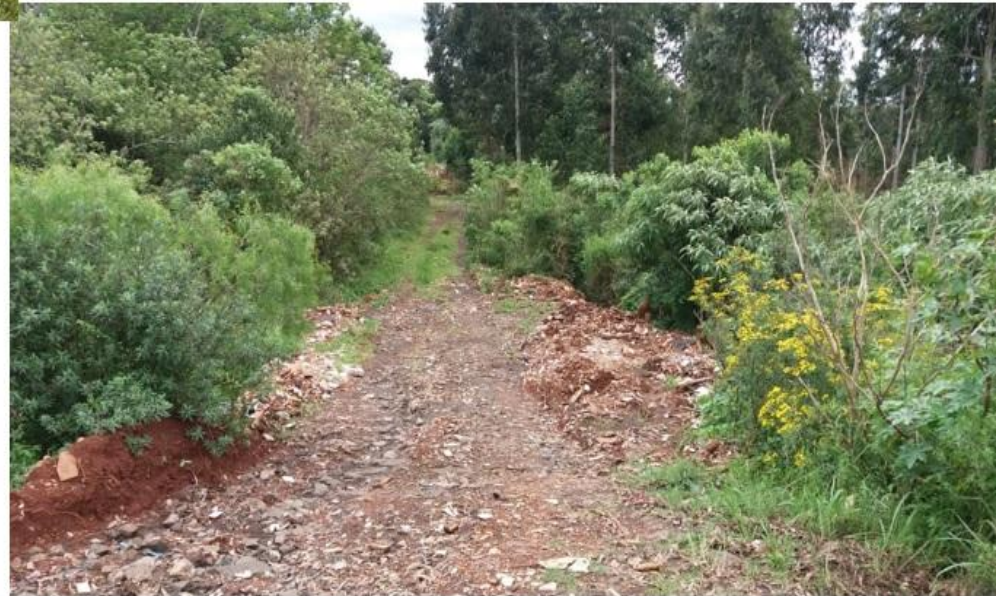
Figura 73: Aterro em grande área de banhado na Av. Leopoldo sander

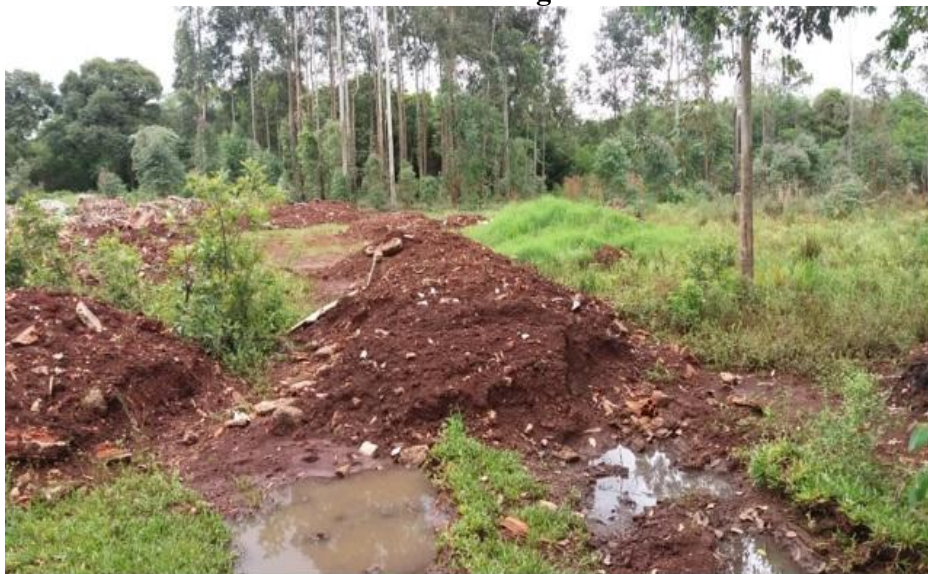
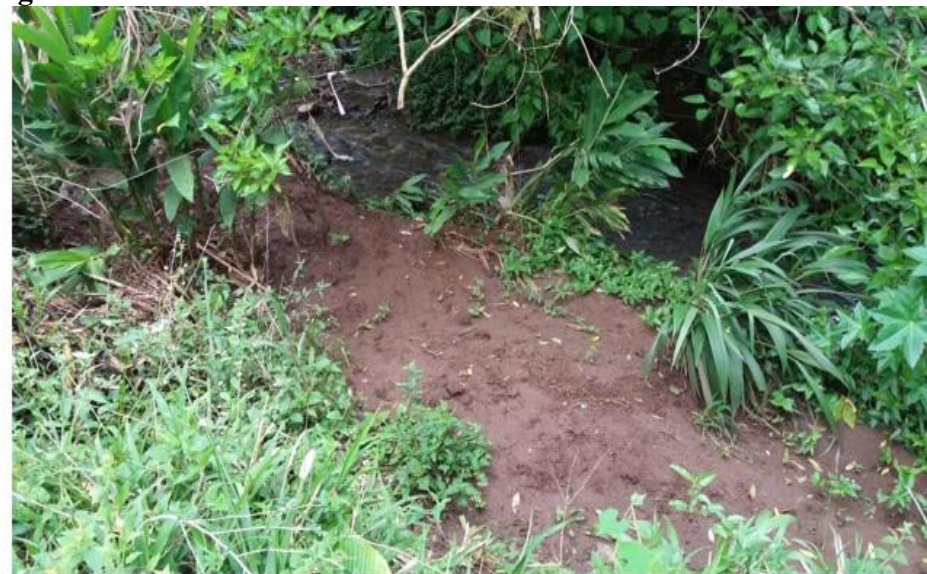
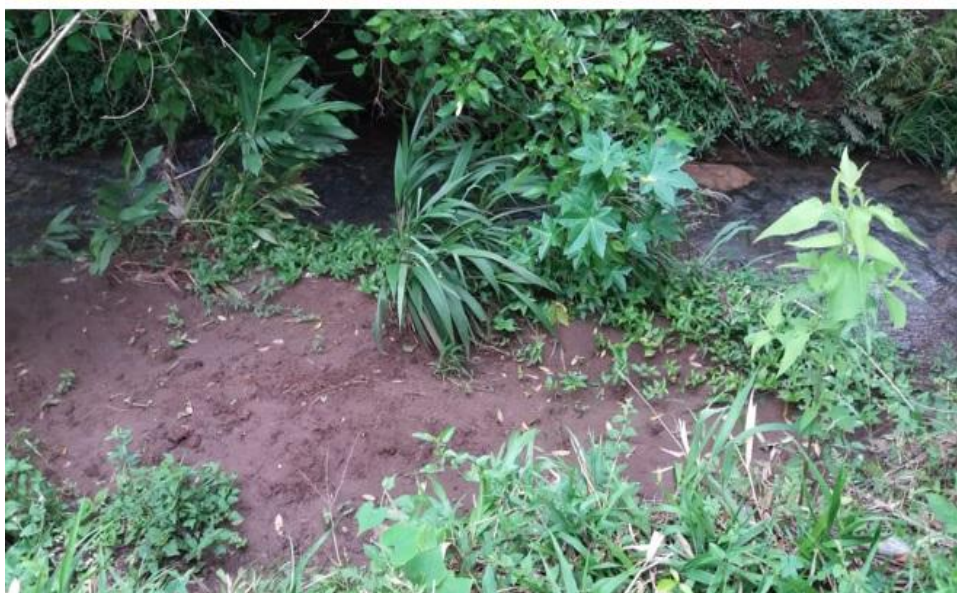
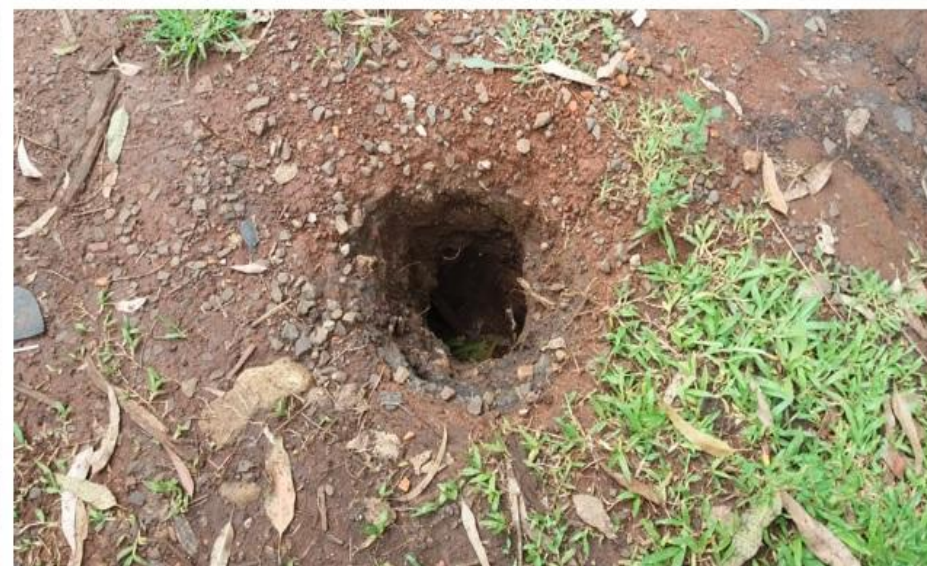
Figura 74: Assoreamento curso d'água e aterramento de banhado

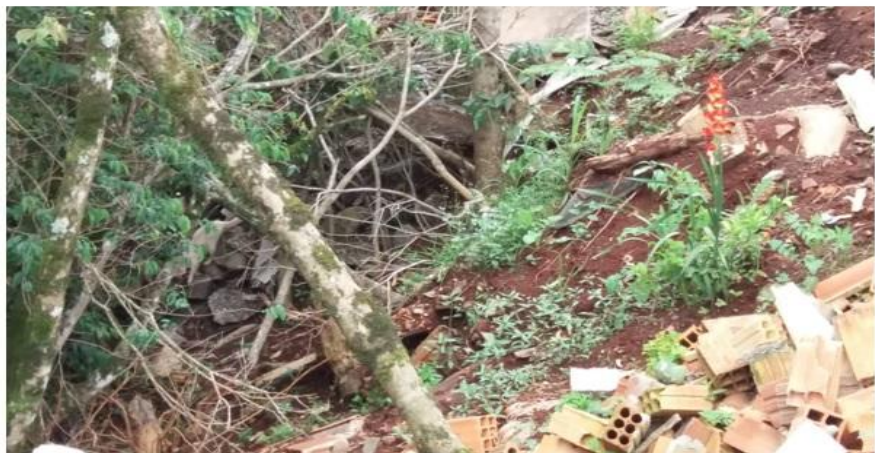
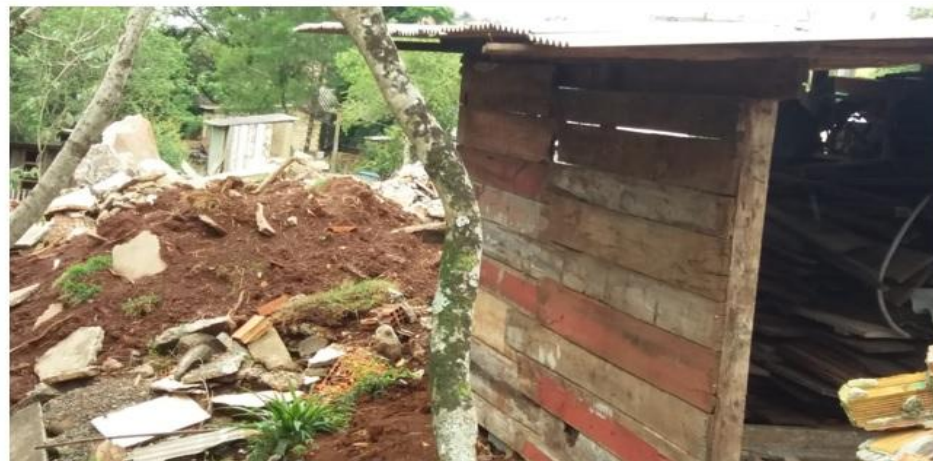
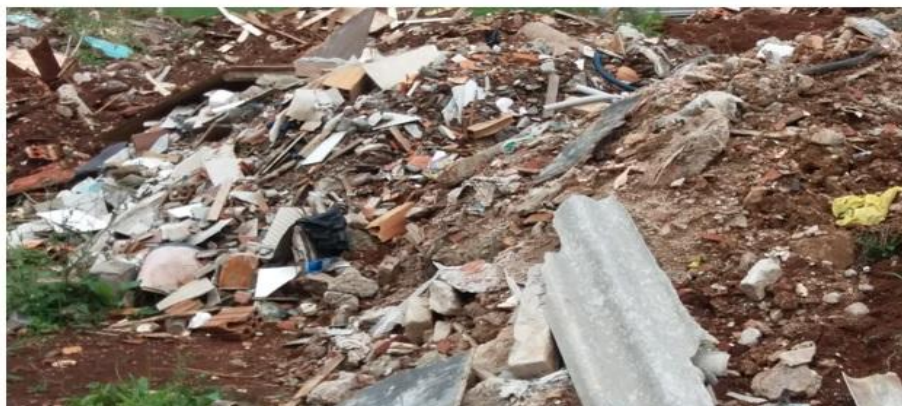
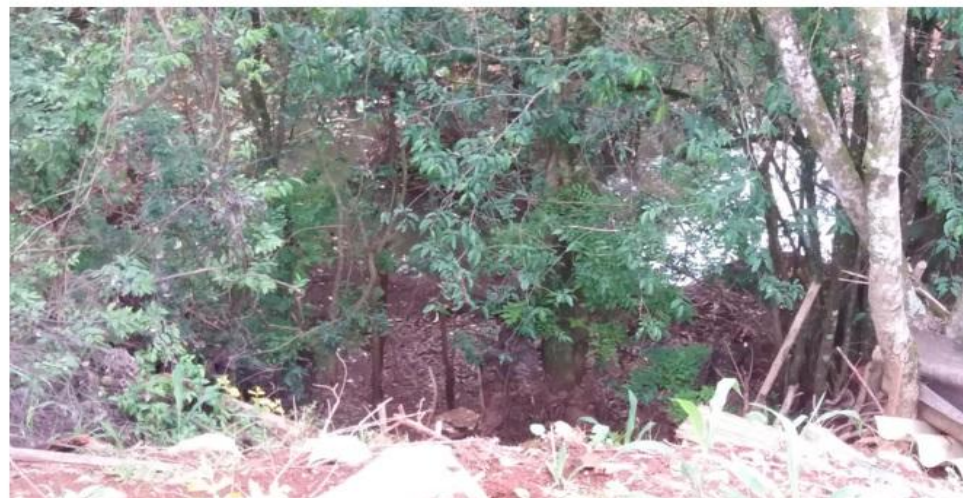
Ponto 16: Terreno na Av. Leopoldo Sander, em frente a Apti Alimentos, com grande aterro de entulhos de todas as naturezas, sendo que esses chegam nas águas do laj. São José. Coordenadas: 27° 04'42.49'' S e 52° 38'40.80'' O. Crime ambiental gravíssimo. Certamente isso deverá ser removido do local o mais rápido possível para evitar danos maiores a água para abastecimento público.

Figura 75: Águas do Laj. São José assoreadas devido ao aterramento no local

Aterro até o Laj. São José, na Av. Leopoldo Sander

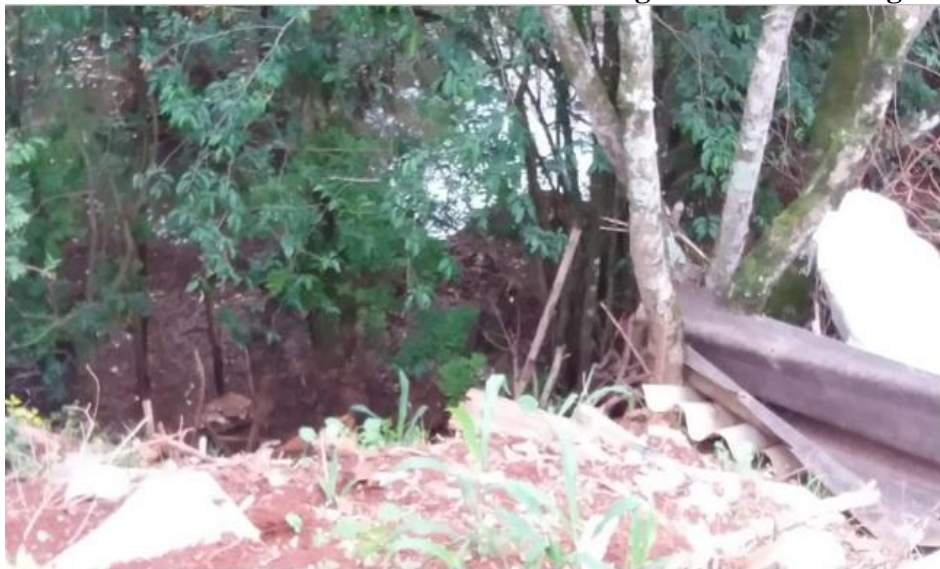
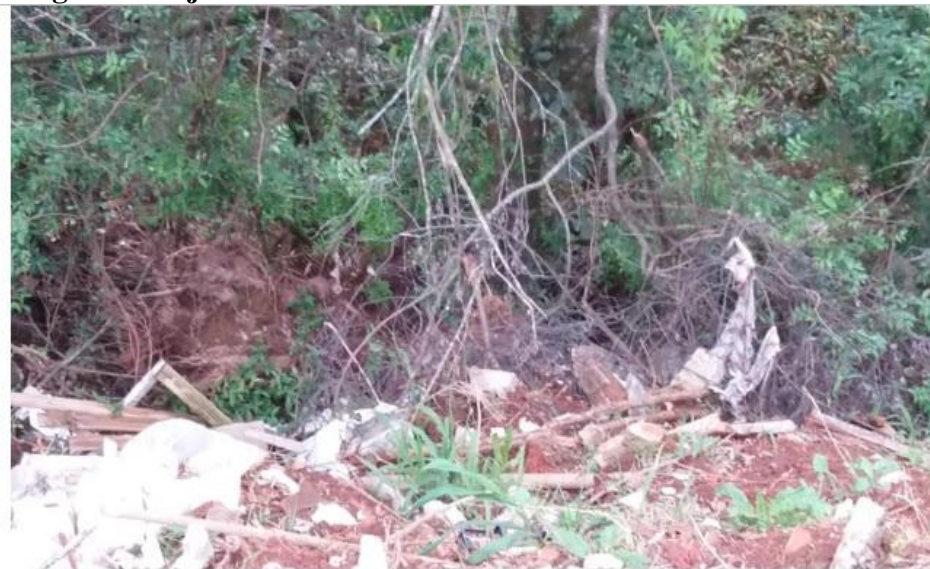
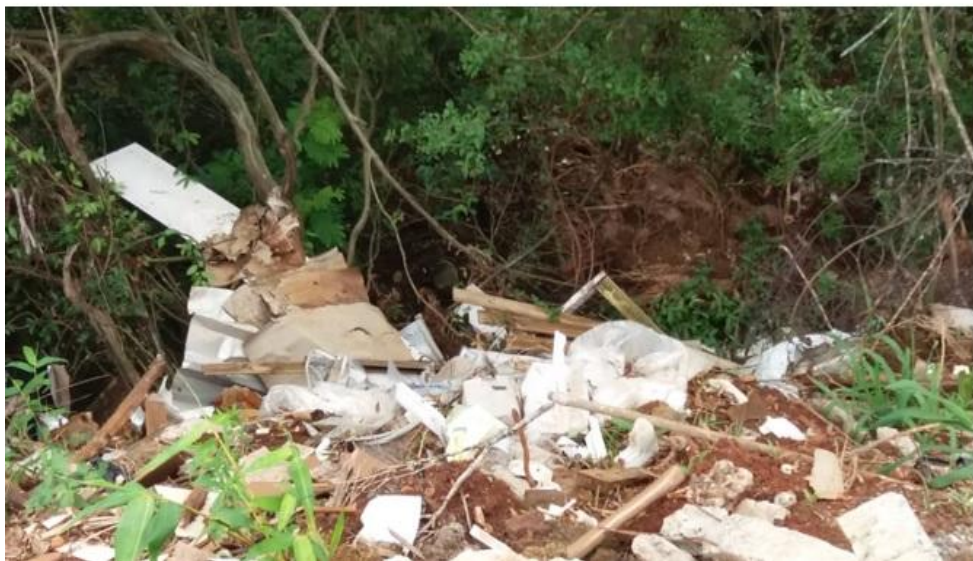
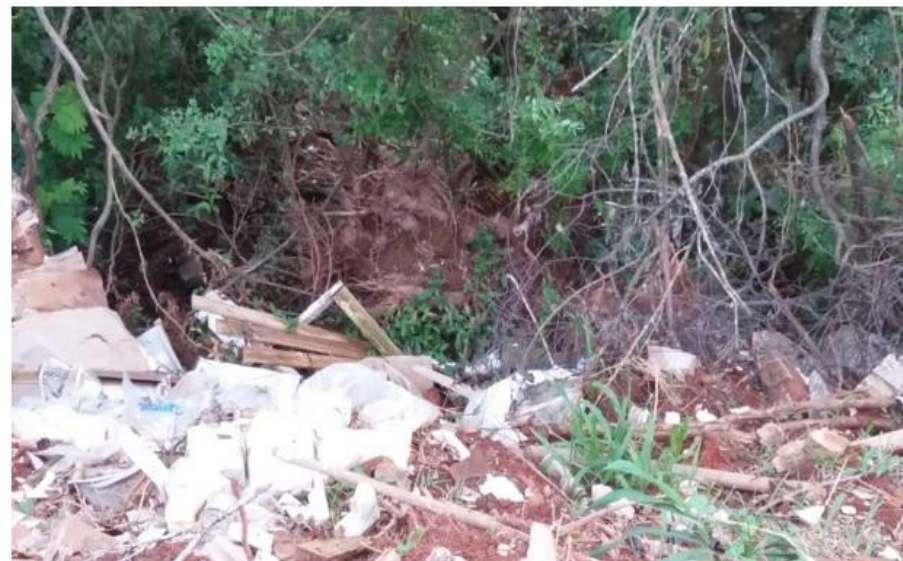
Figura 76: Lixos chegando na água do Laj. São José

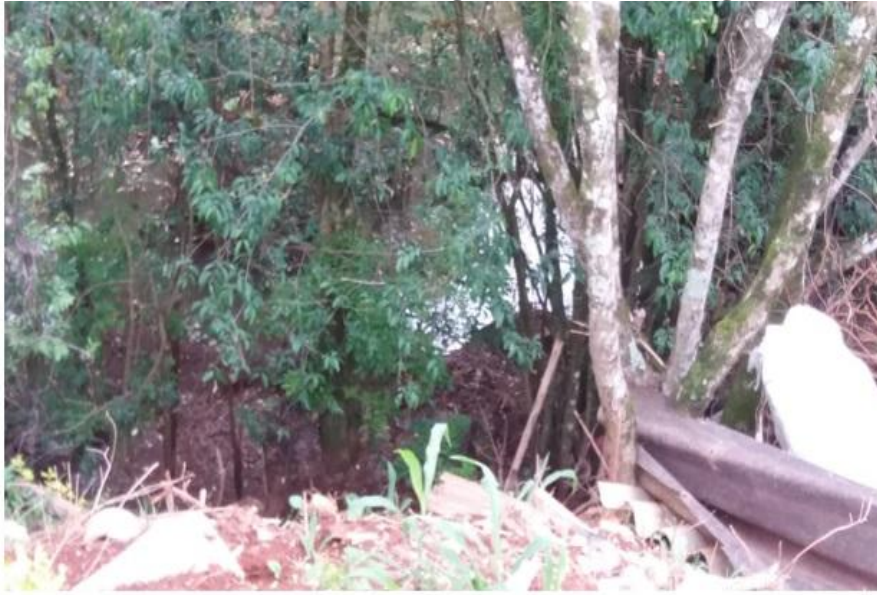
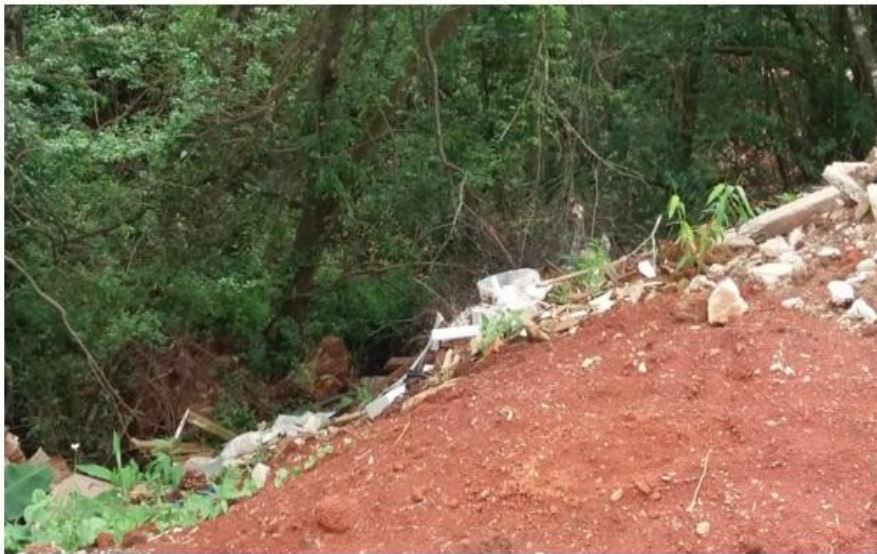
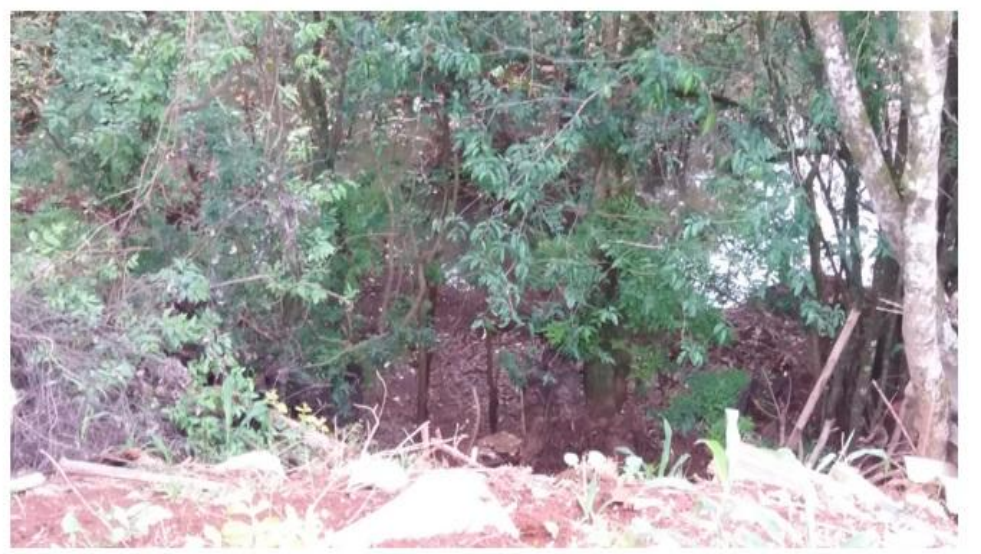
Figura 77: Aterro chegando nas copas das árvores na APP do Laj. São José

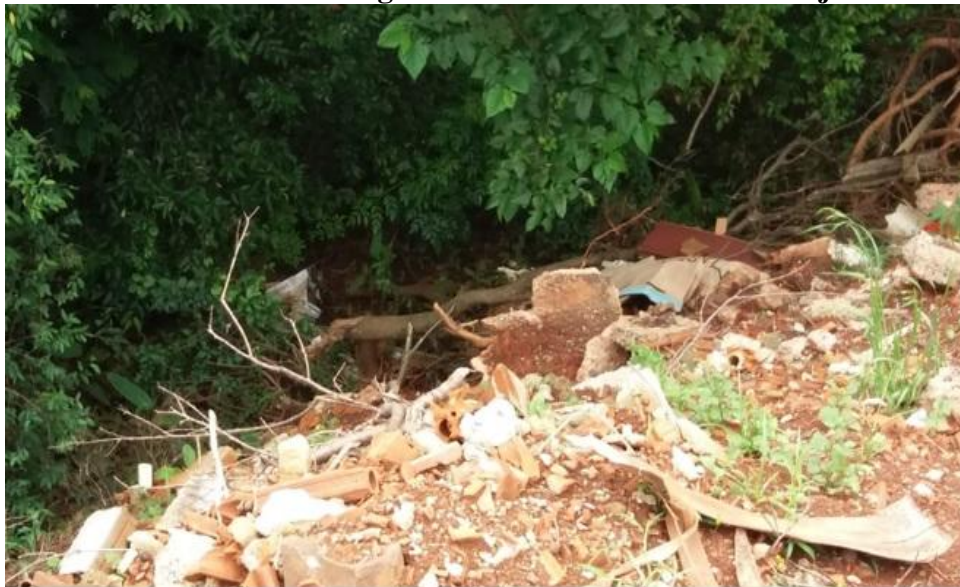
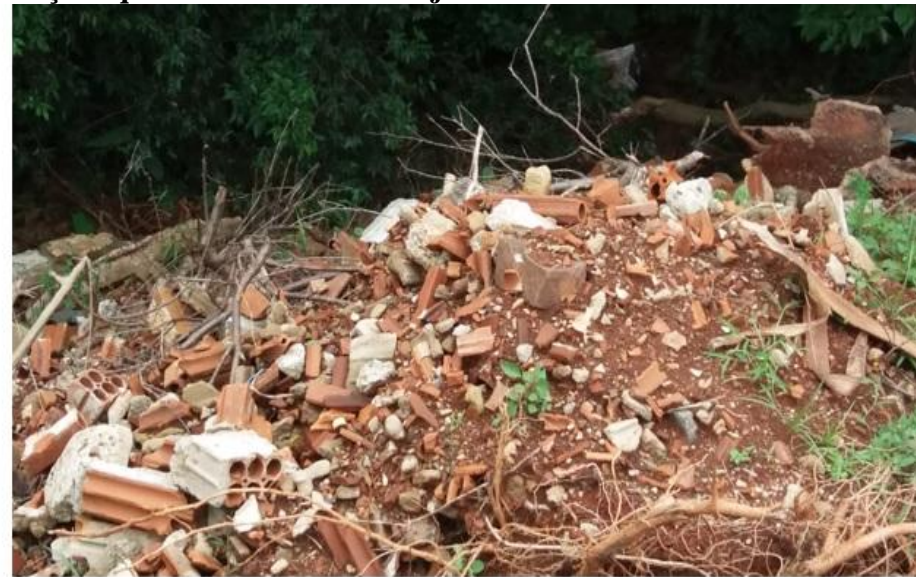
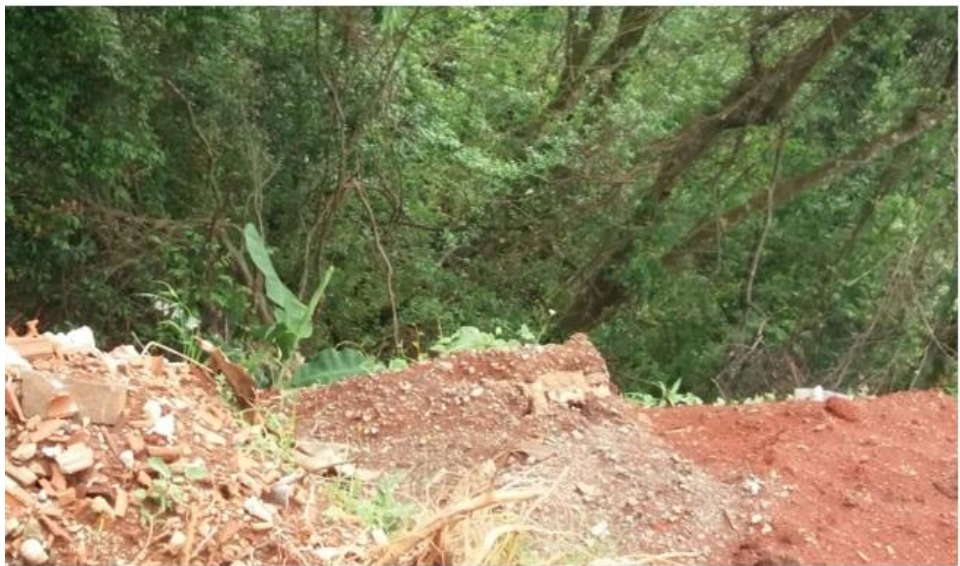
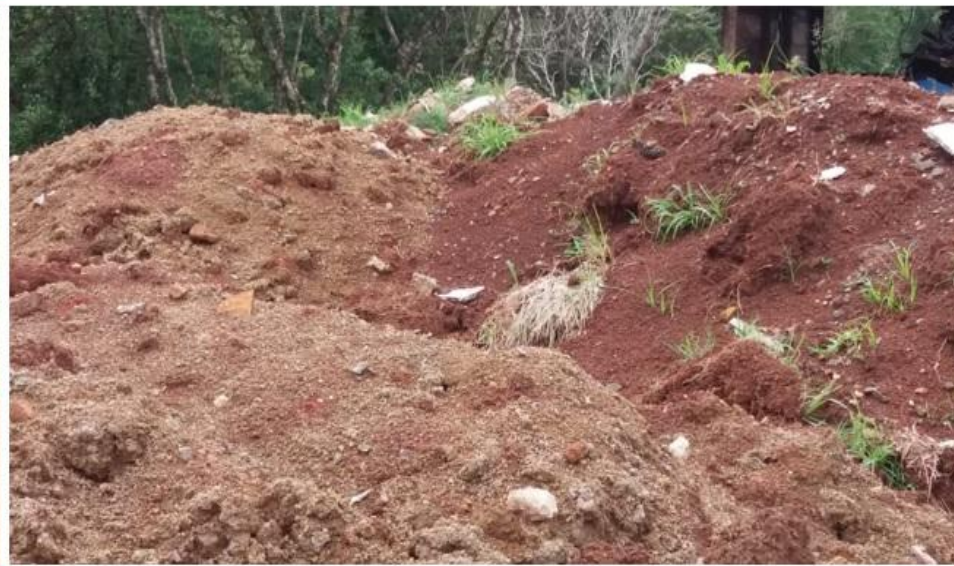
Figura 78: área com aterro com rejeitos de construções que estão assoreando laj. São José

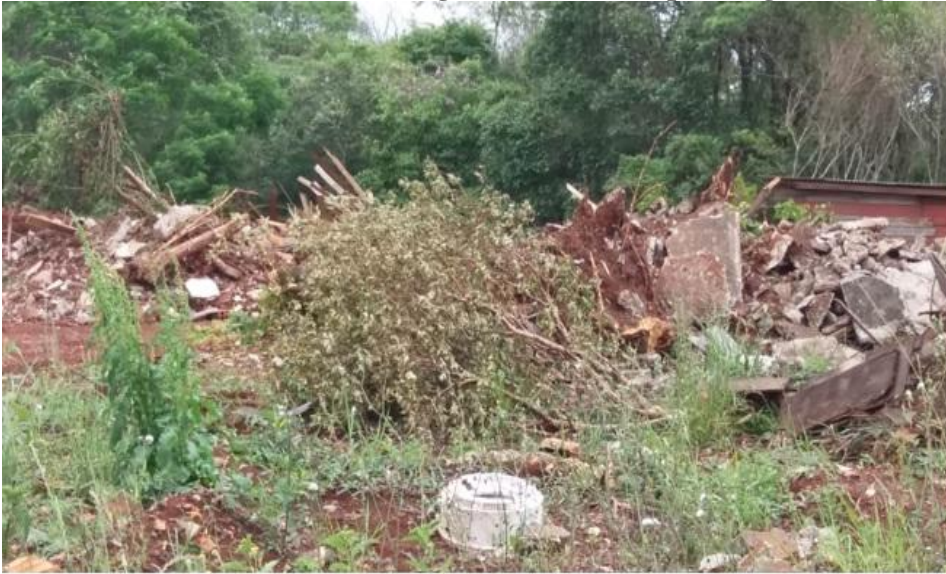
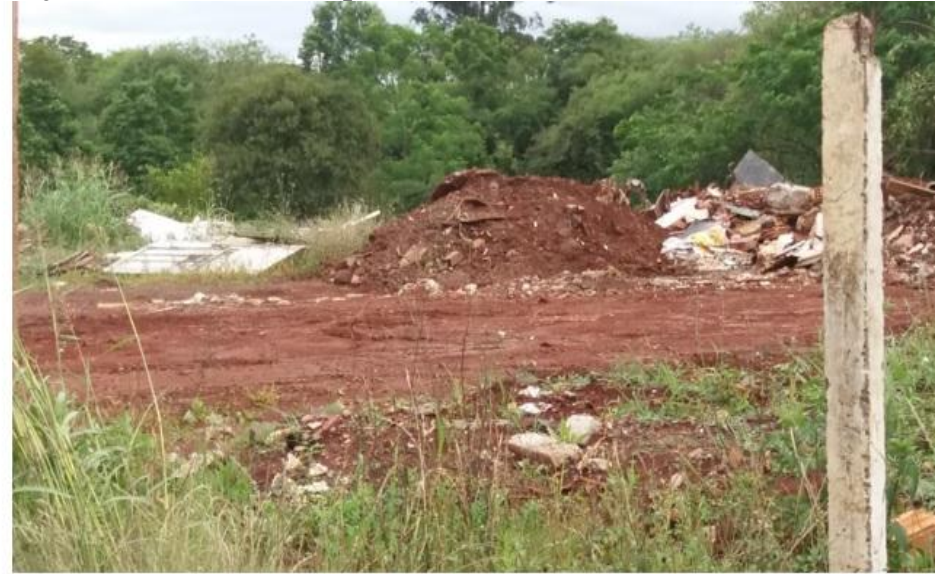
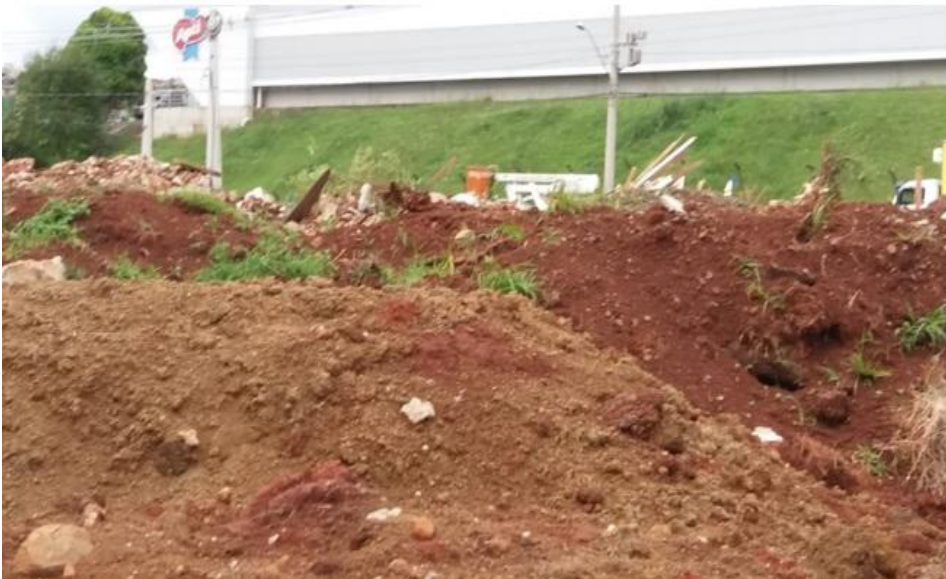
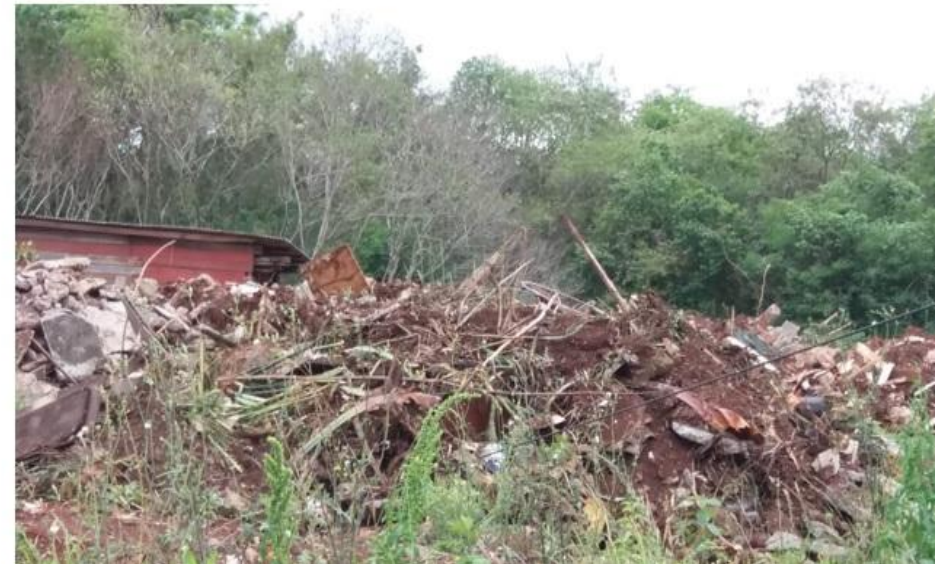
Figura 79: Aterro que chega nas águas do Laj. São José na Av. Leopoldo Sander
