SOCIEDADE AMIGOS DE CHAPECÓ - SACH

Registros e relatos de campo em 24-10-2018: Microbacia do Lajeado São José pede socorro

Chapecó, novembro de 2018.

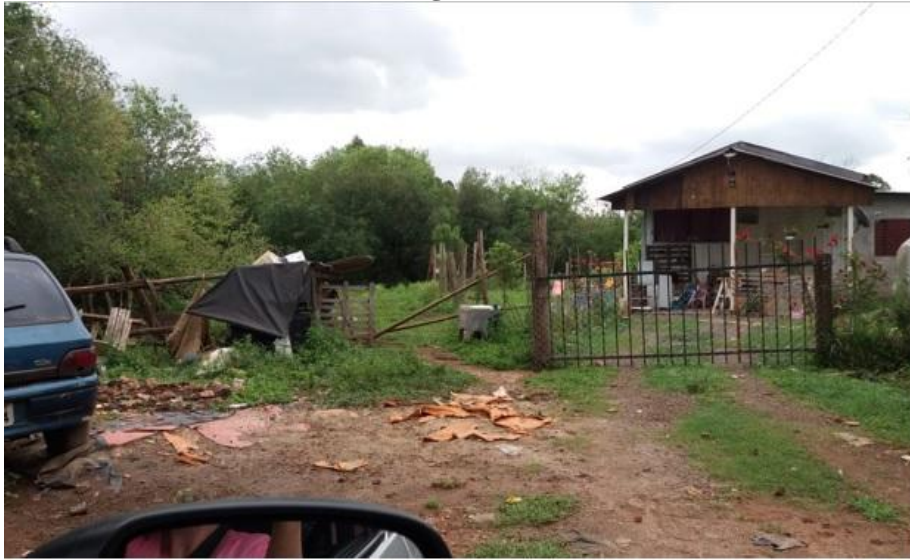
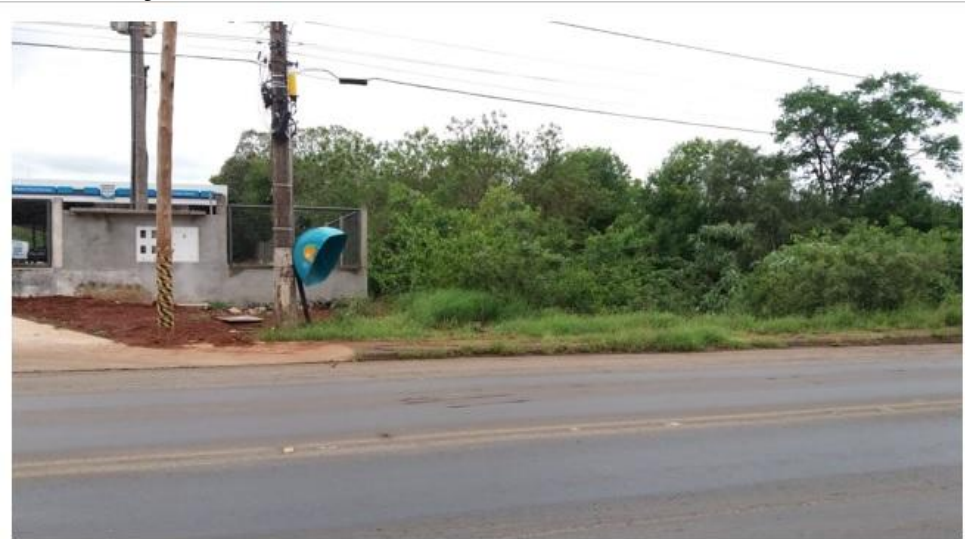
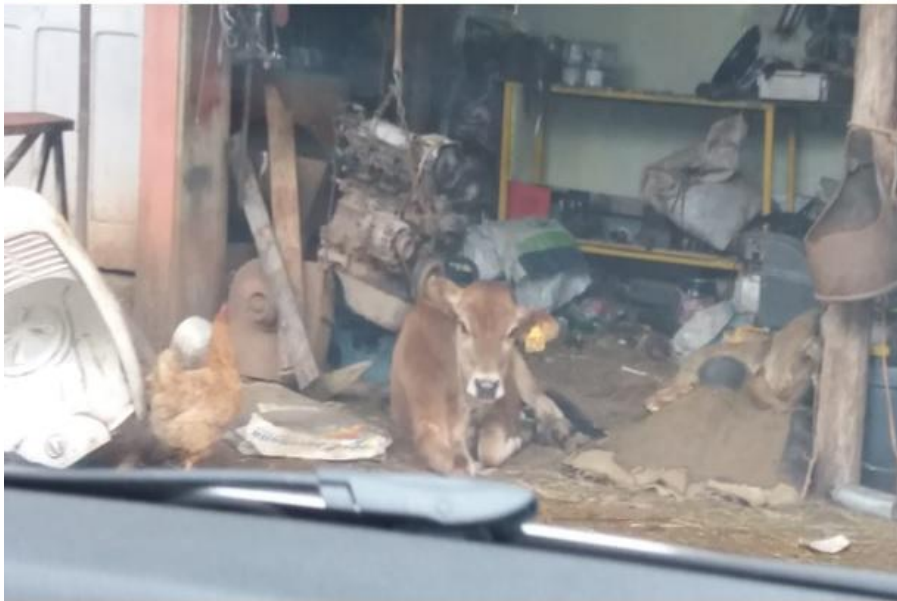
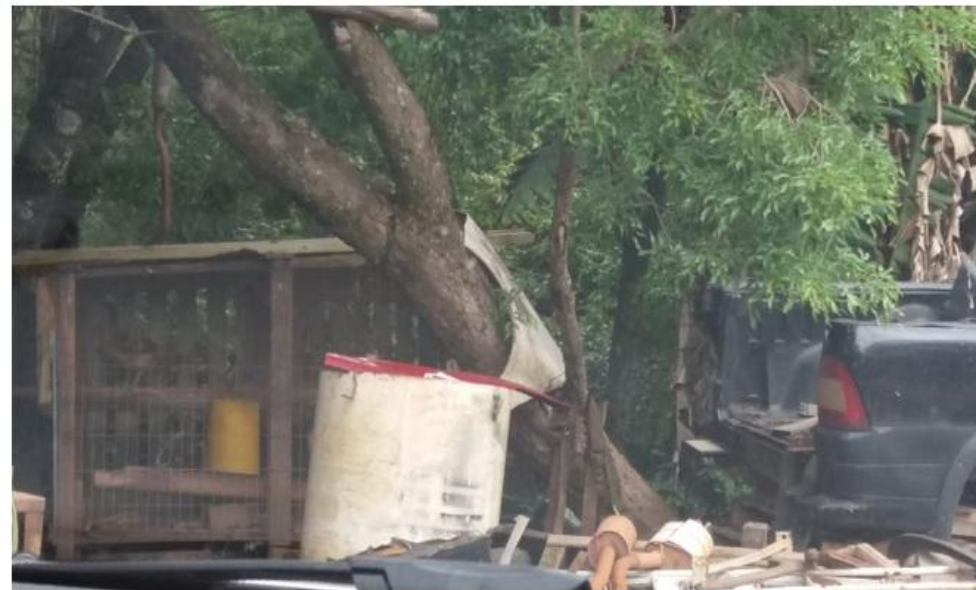
Figura 80: Lixo e animais sendo criados nas mediações do terreno sendo aterrado

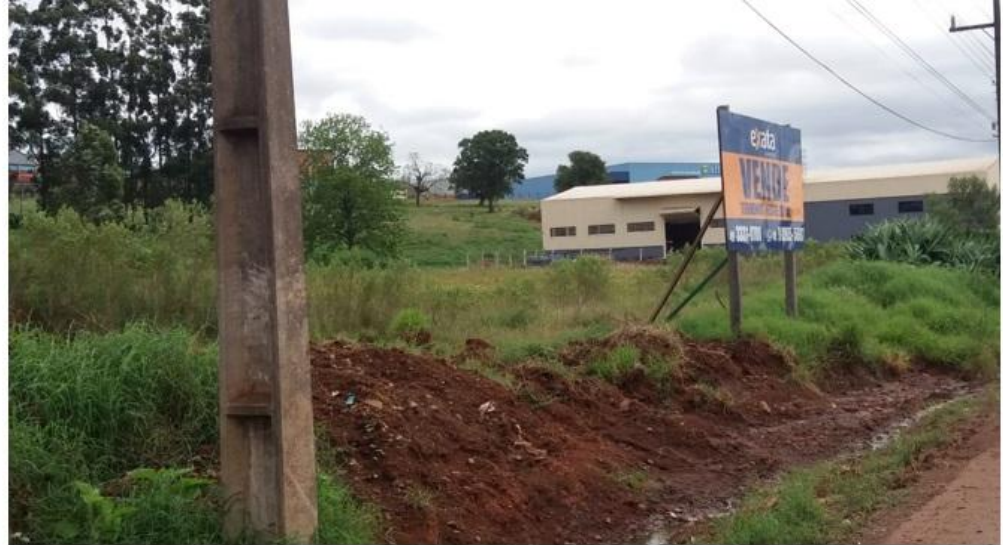
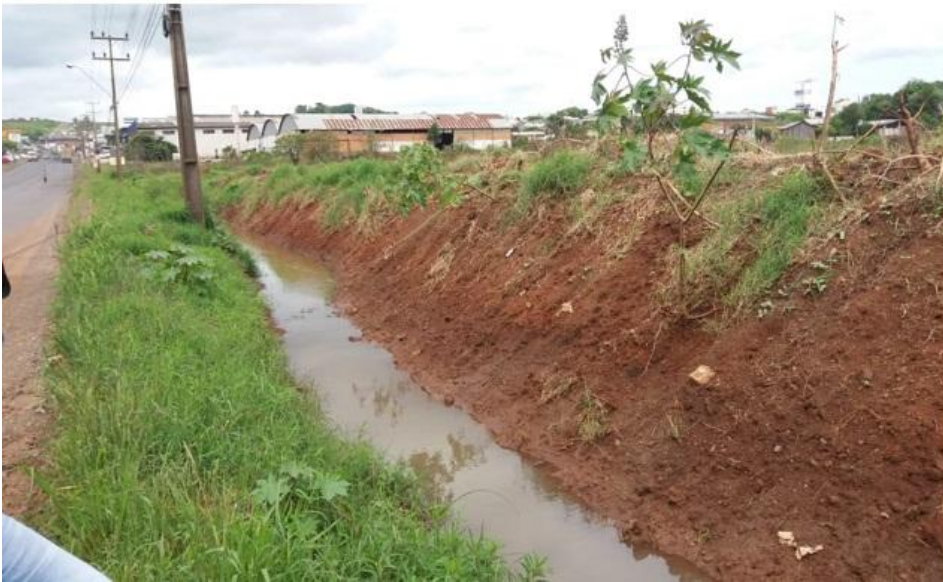
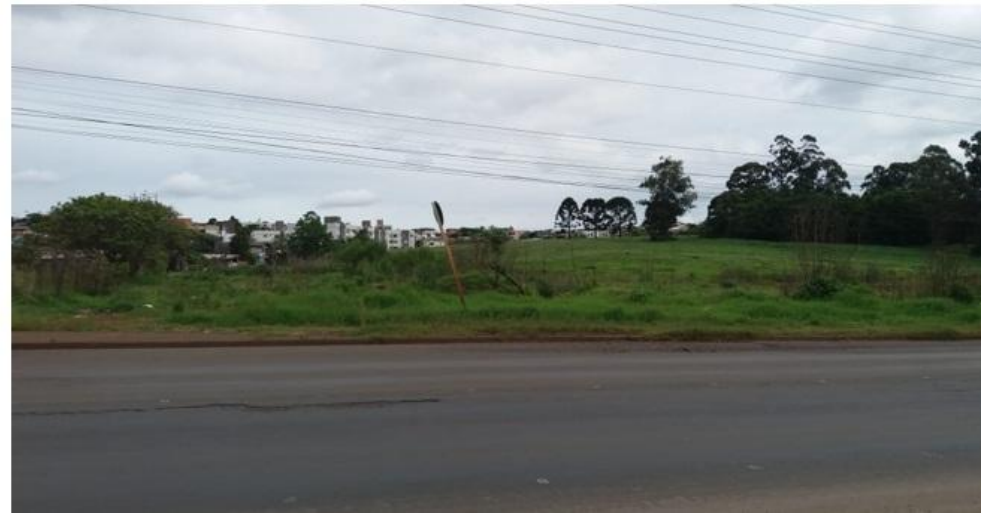
Ponto 18: Área de banhado à venda na Av. Leopoldo Sander, coordenadas do local 27° 04'05.17" S e 52° 38'16.50" O. O local já possui uma vala para tentar drenar a água do terreno. Ressalta-se a importância na preservação da área.

Figura 81: Área de banhado à venda

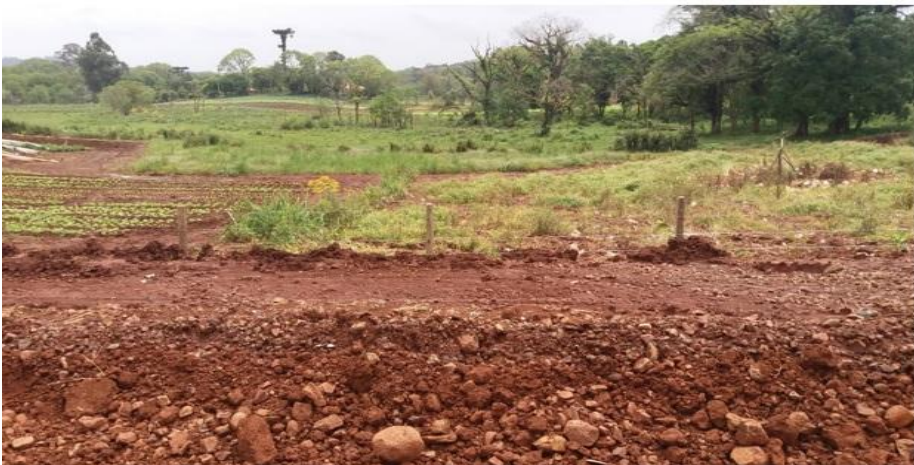
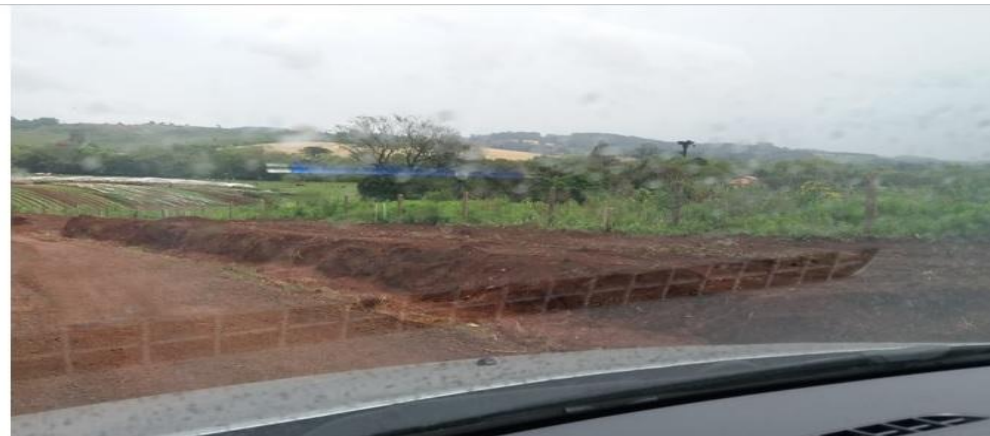
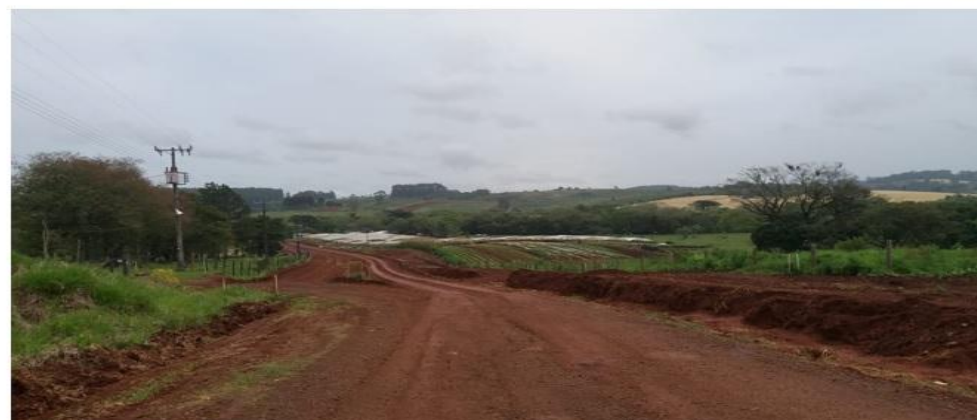
Figura 82:Loteamento Água Santa

Ponto 19: Loteamento Água Santa, coordenadas 27° 03'20.97'' S e 52° 38'35.99'' O. Graves processos erosivos com descarga de matéria orgânica no Laj. São José, provocando graves assoreamentos. Estamos falando de um rio de onde a concessionária capta água para abastecimento de toda população chapecoense e diante disso ninguém toma providencias. Não deveria ser em nome do bem comum para todos?! Mais uma vez, quem se responsabiliza na fiscalização na hora da implantação dos loteamentos, após aprovação? Outra indagação: como o órgão ambiental municipal que libera a supressão de vegetação é o mesmo que deveria fiscalizar? Por que tanto descaso? Ressalta-se que a população de Chapecó corre sérios riscos de ficar sem fonte de água para captação, tratamento e distribuição caso os assoreamentos e descaso permanecerem num curto prazo.

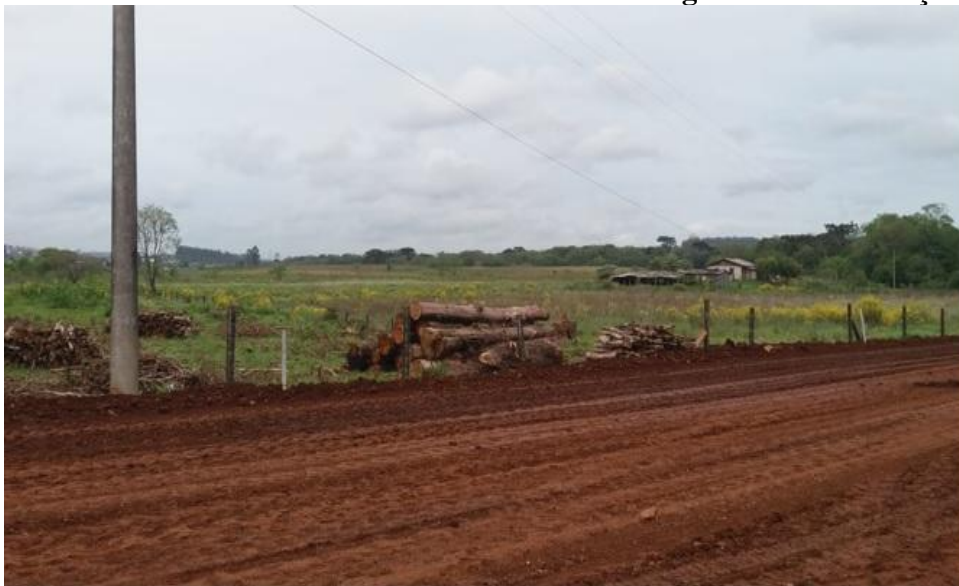
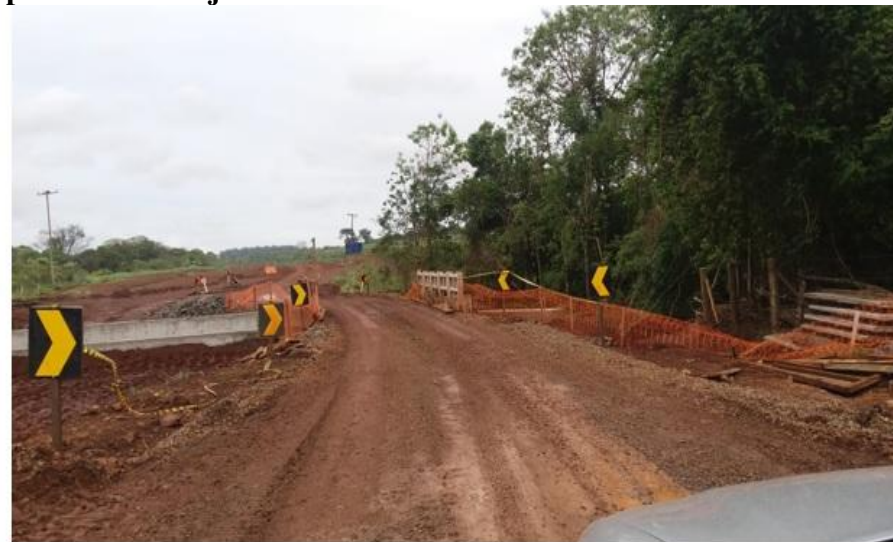
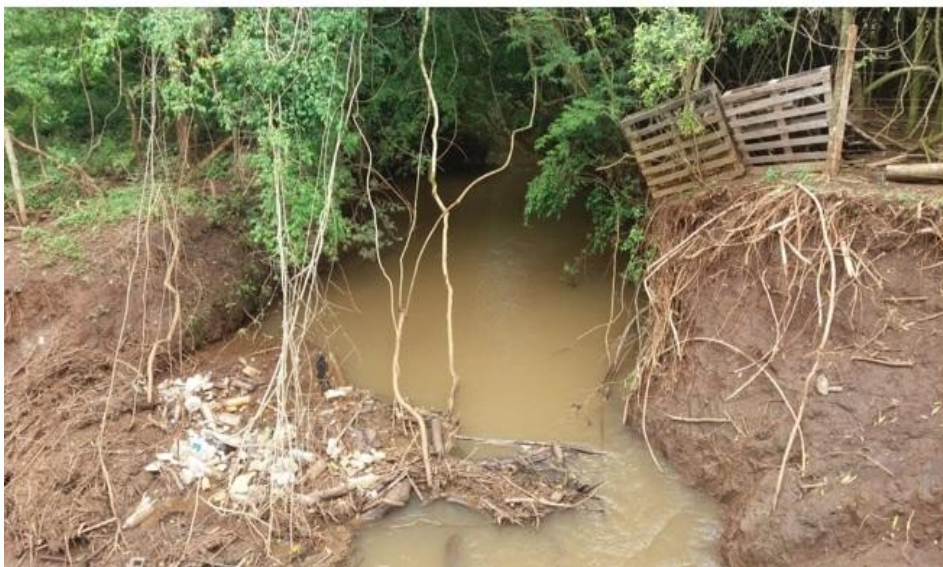
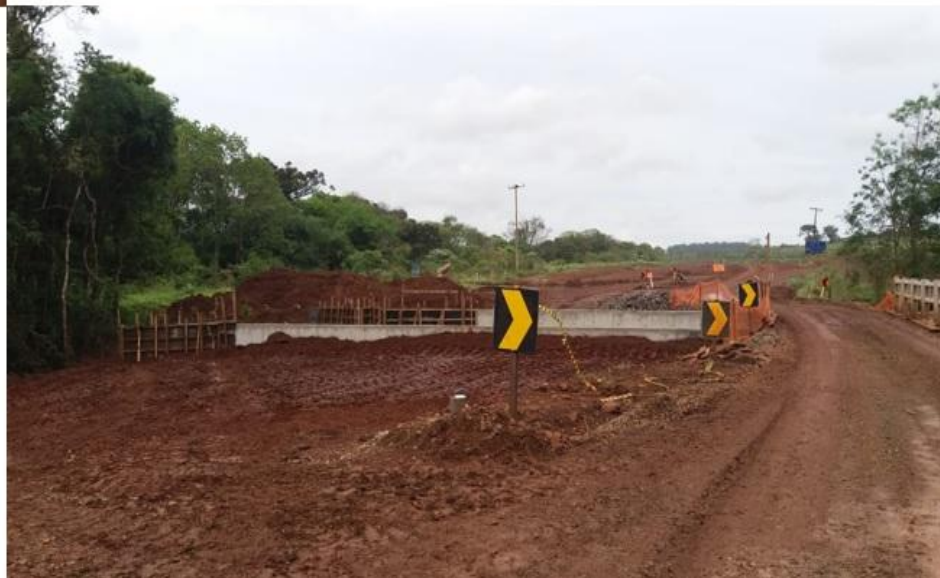
Figura 83: Construção de ponte sobre Laj. São José

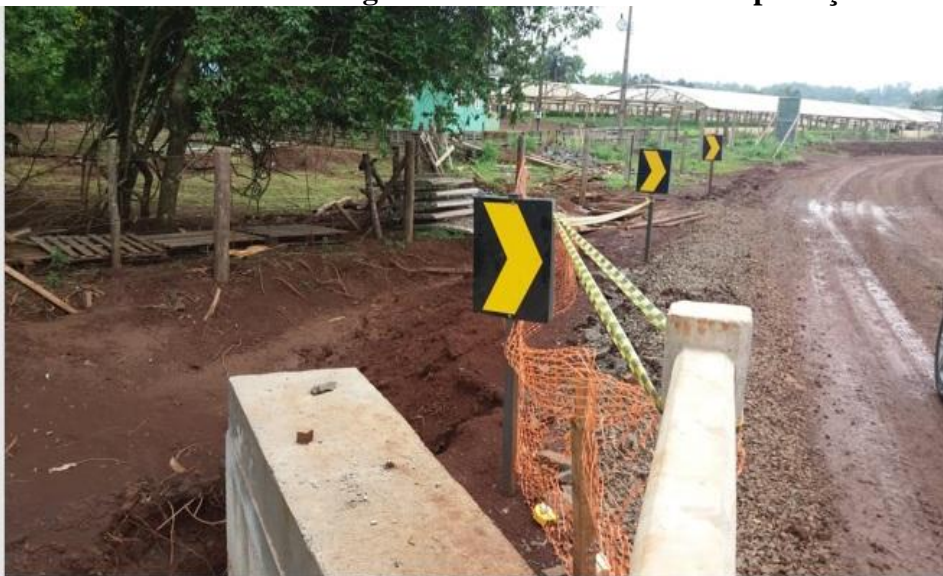
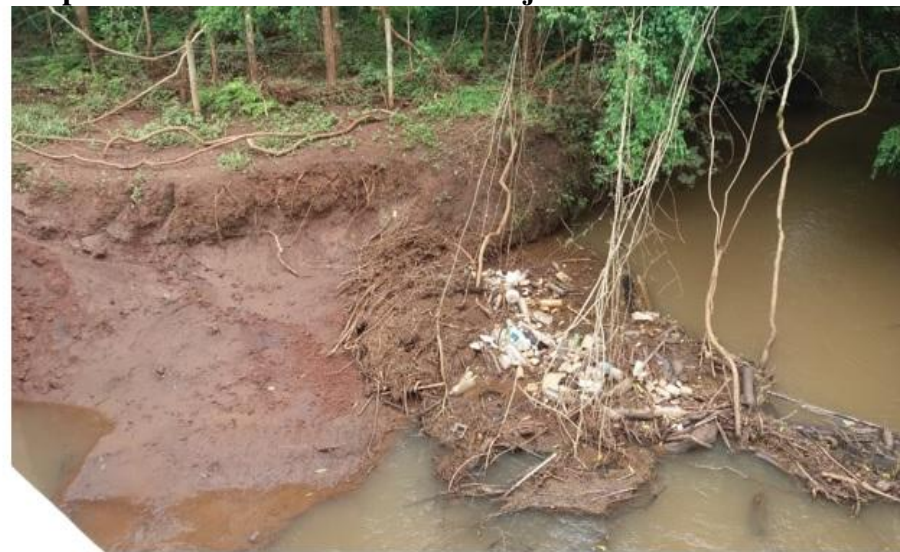
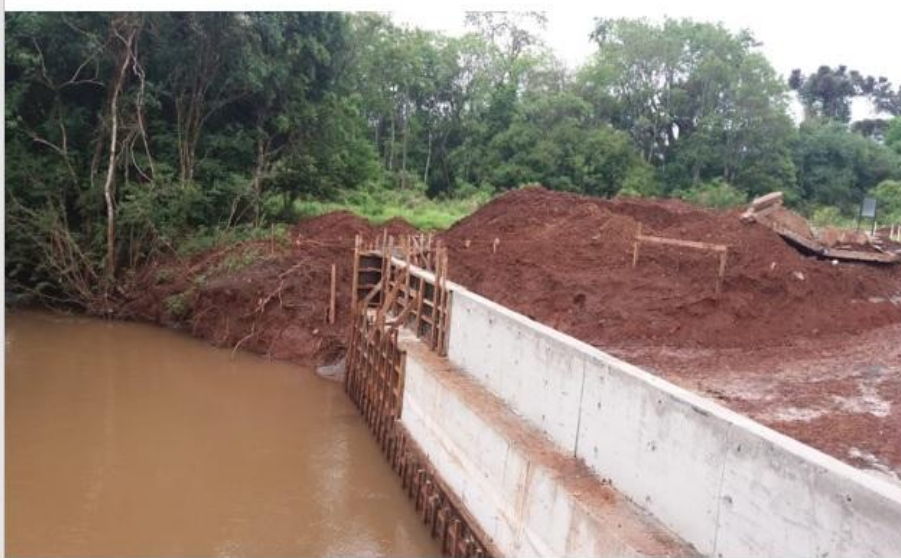
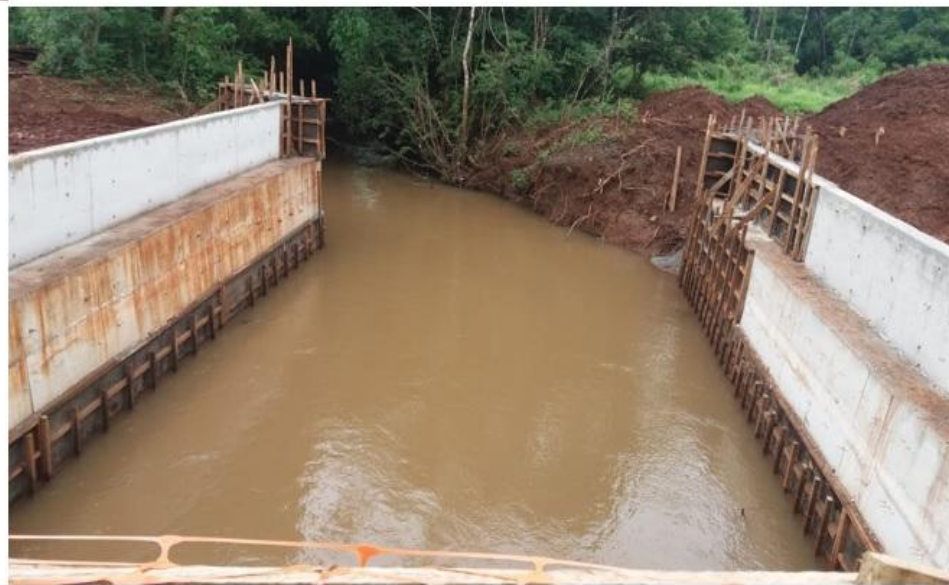
Figura 84: Assoreamento e desproteção ocasionados pela retirada da mata ciliar do Laj. São José

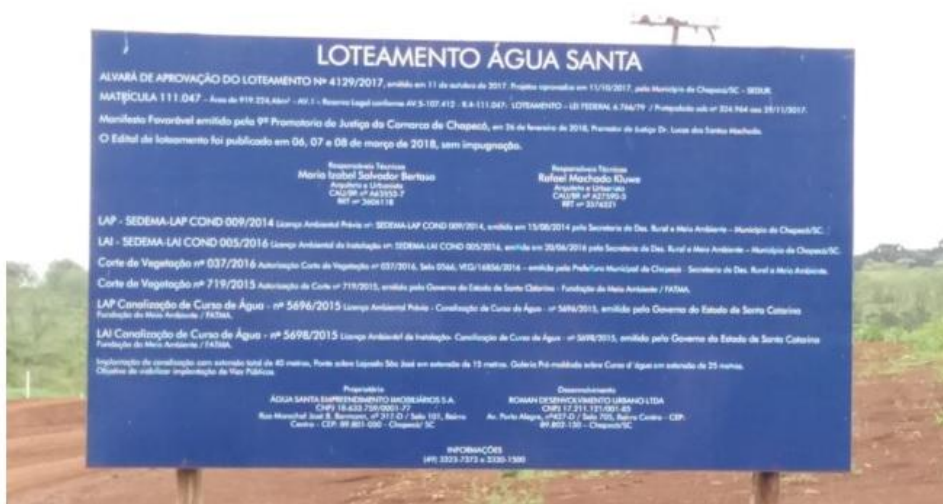
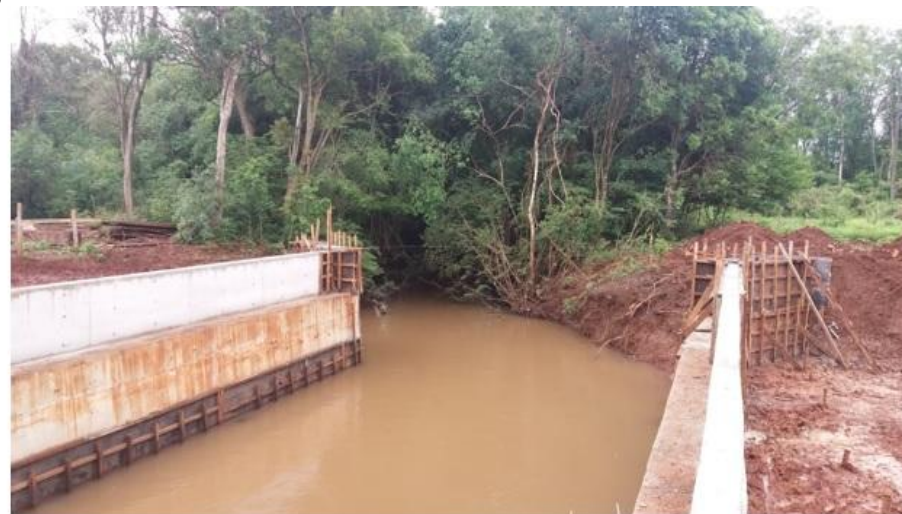
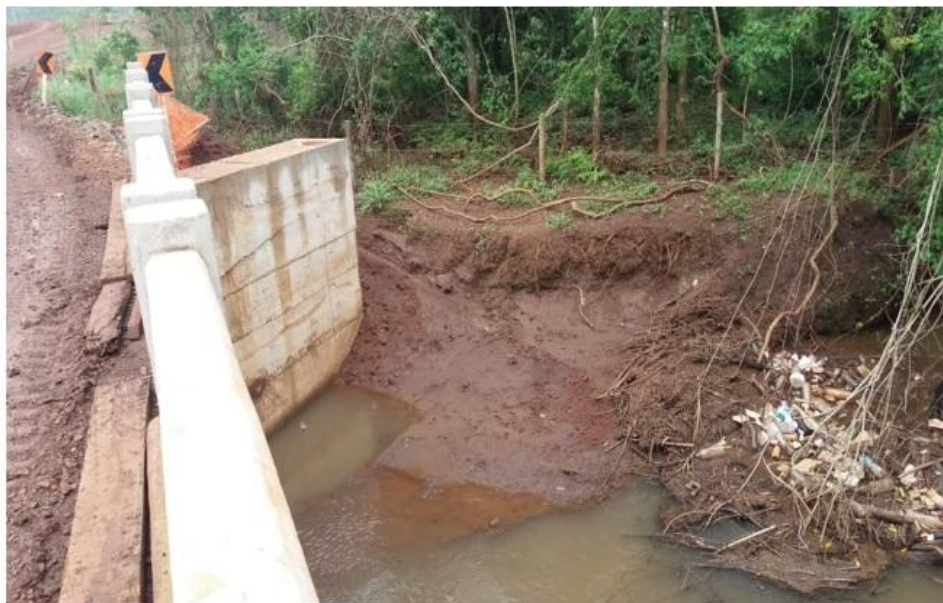
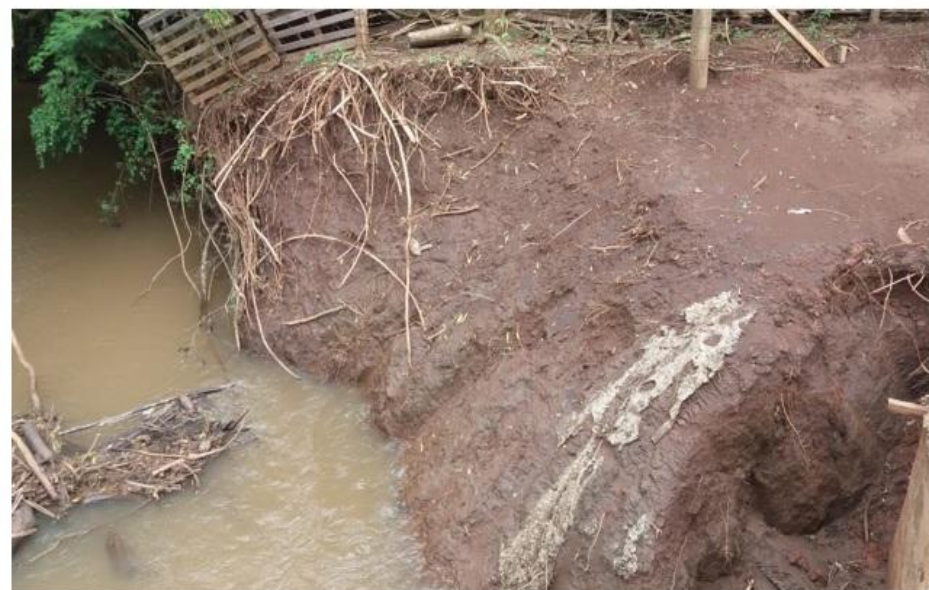
Figura 85: Diminuição do volume de água do Laj. São José em decorrência do assoreamento

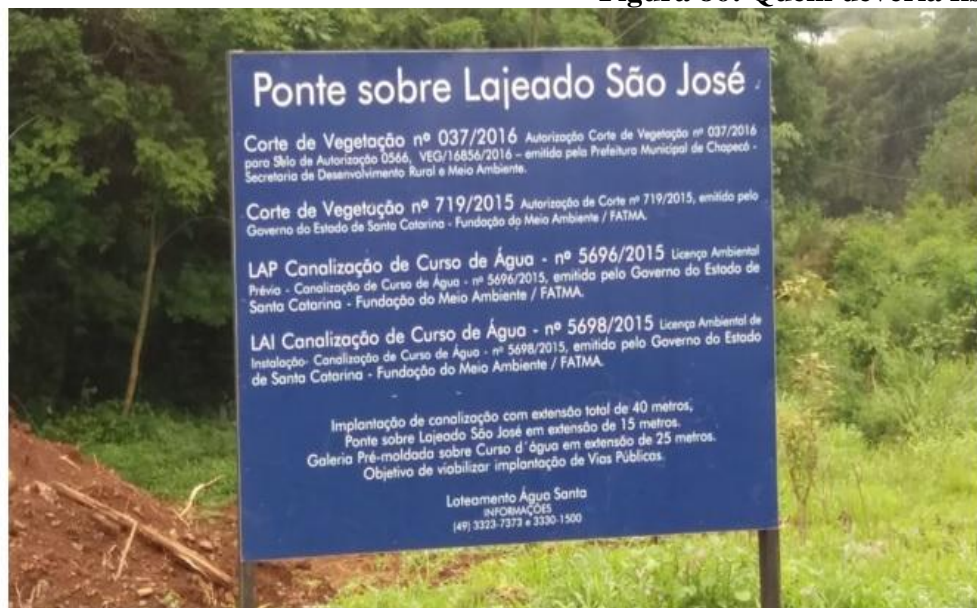
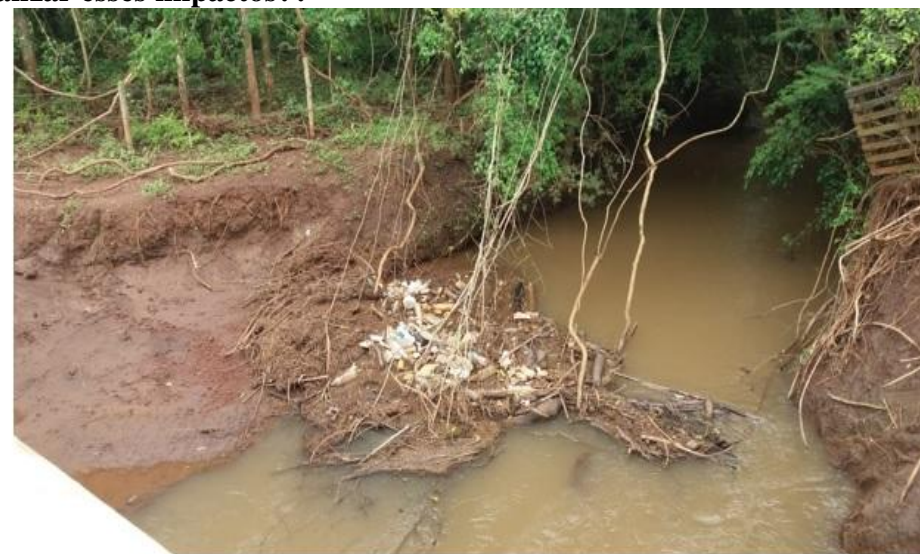
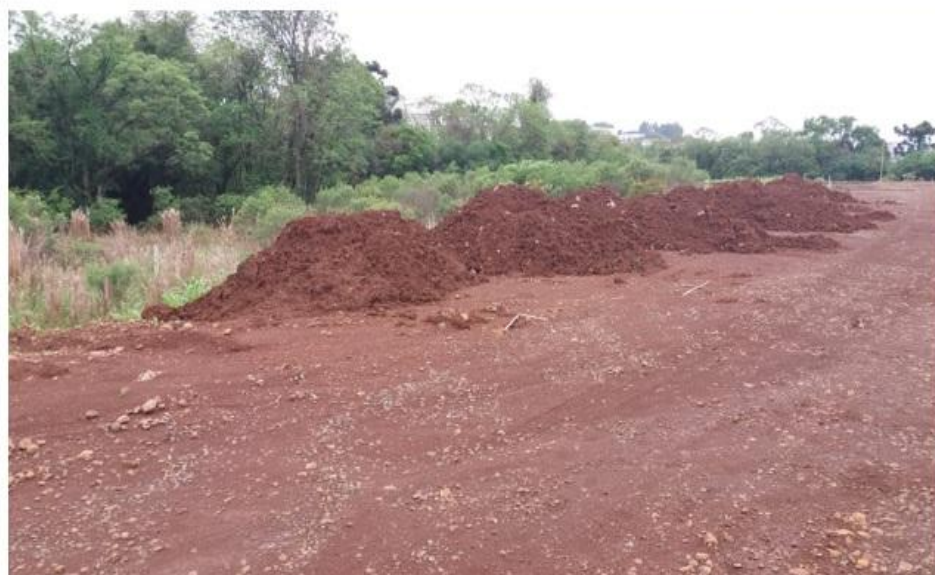
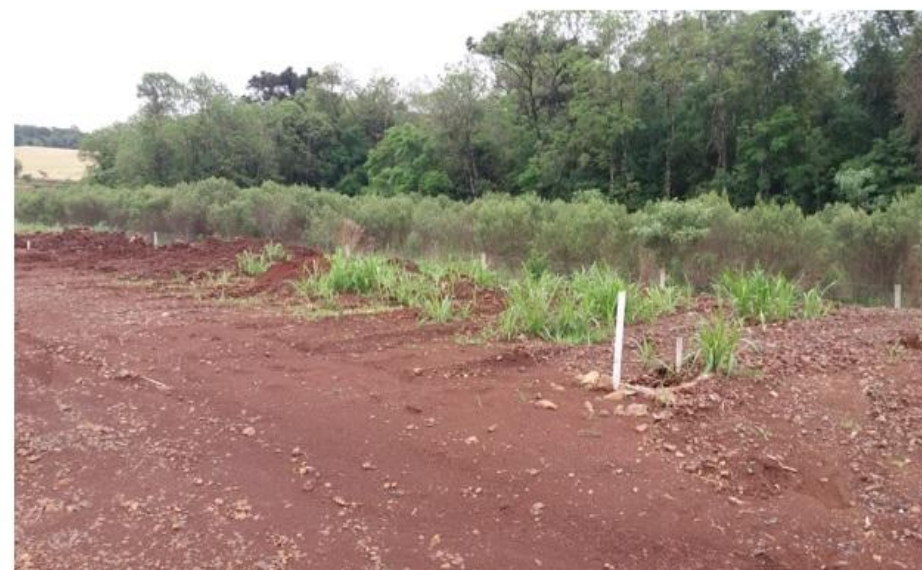
Figura 86: Quem deveria fiscalizar esses impactos??

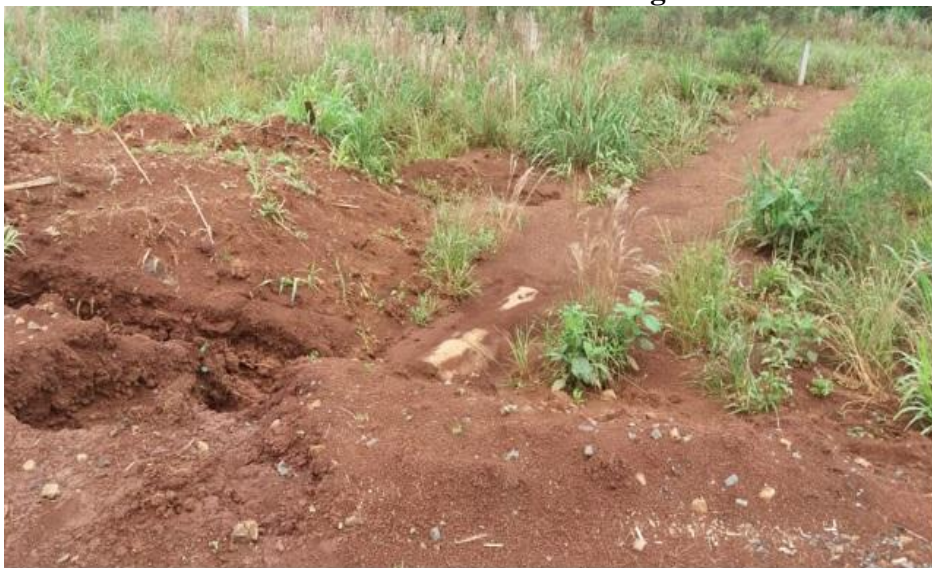
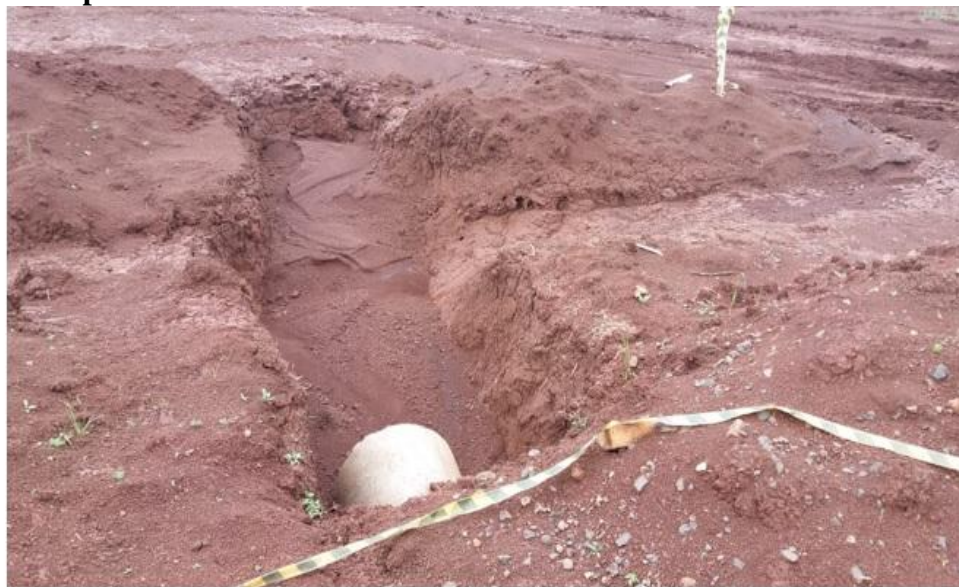
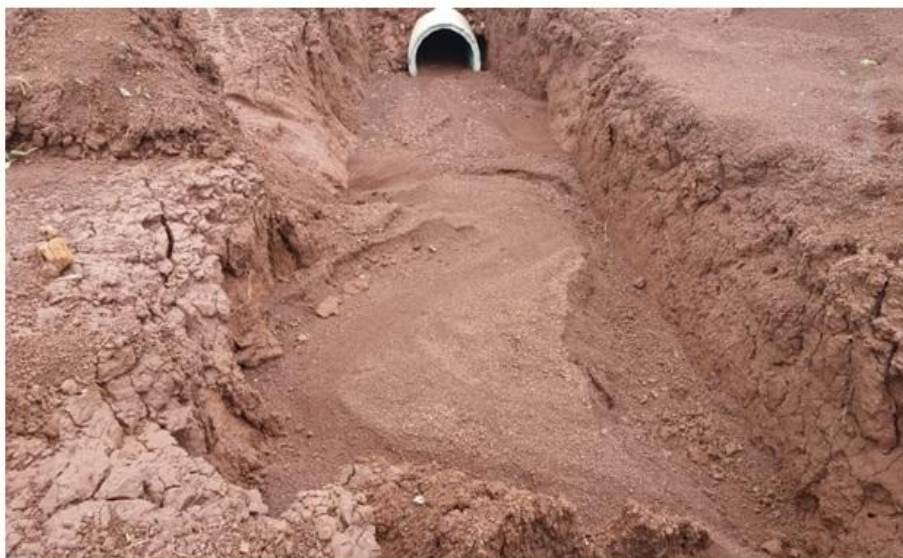
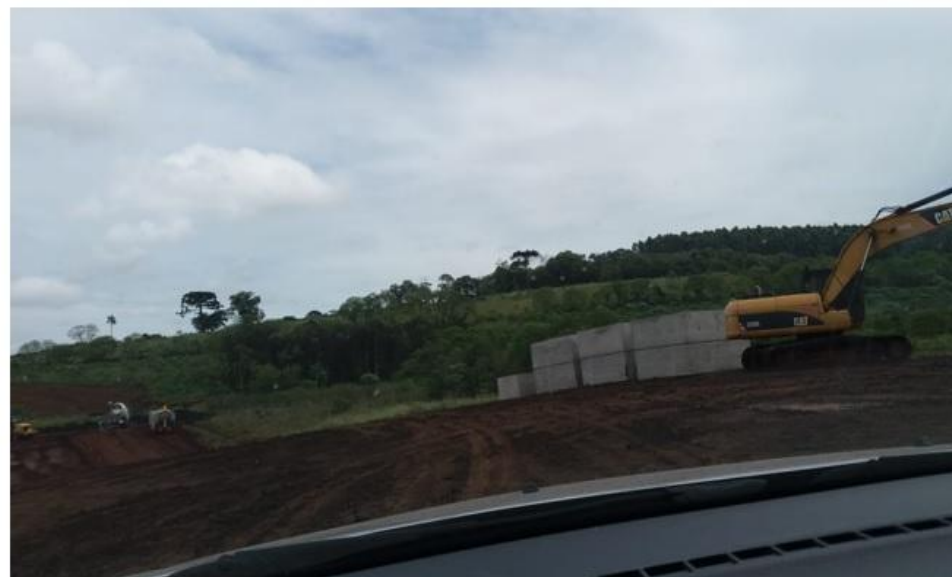
Figura 87: Bocas de lobos entupidas e assoreadas

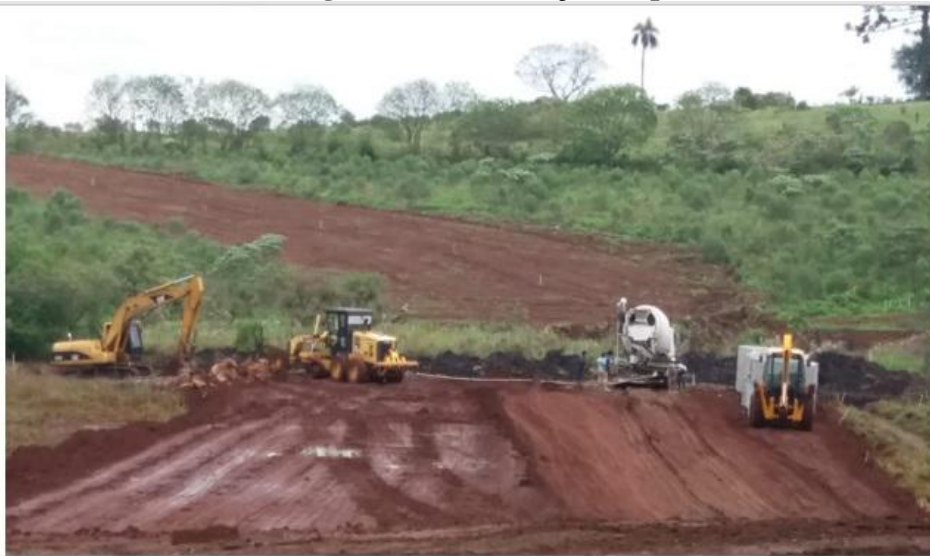
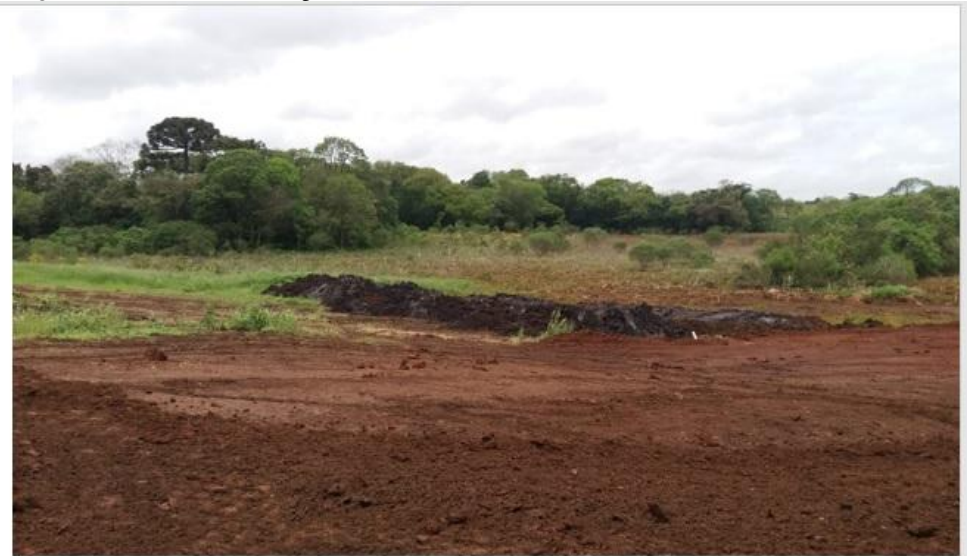
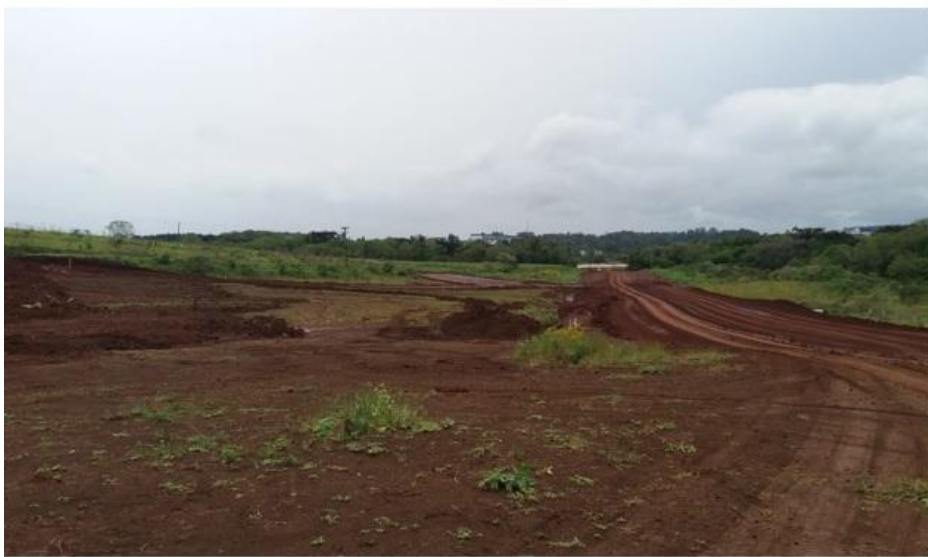
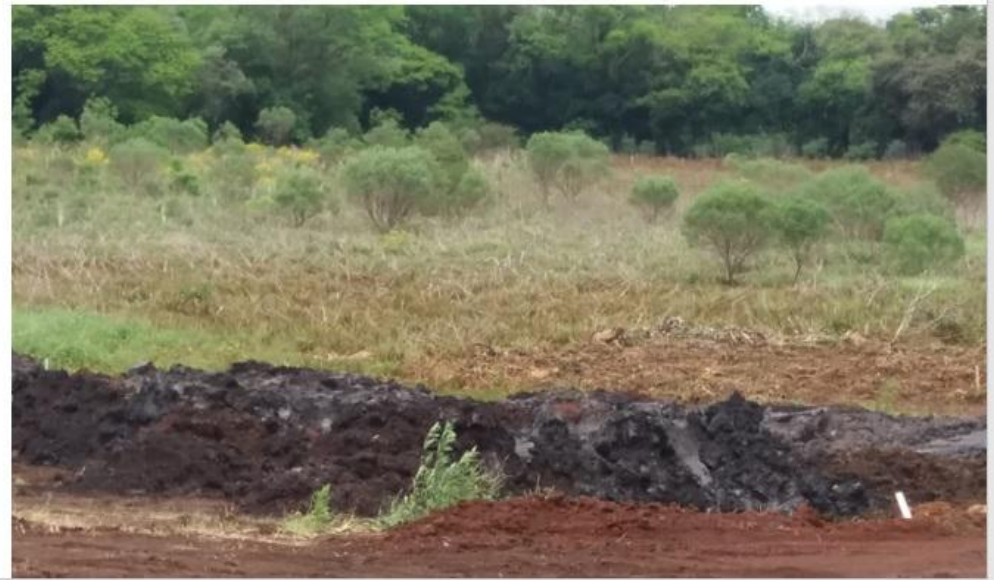
Figura 88: Construção de ponte sobre afluente do Laj. São José e colocação de lodo em banhado

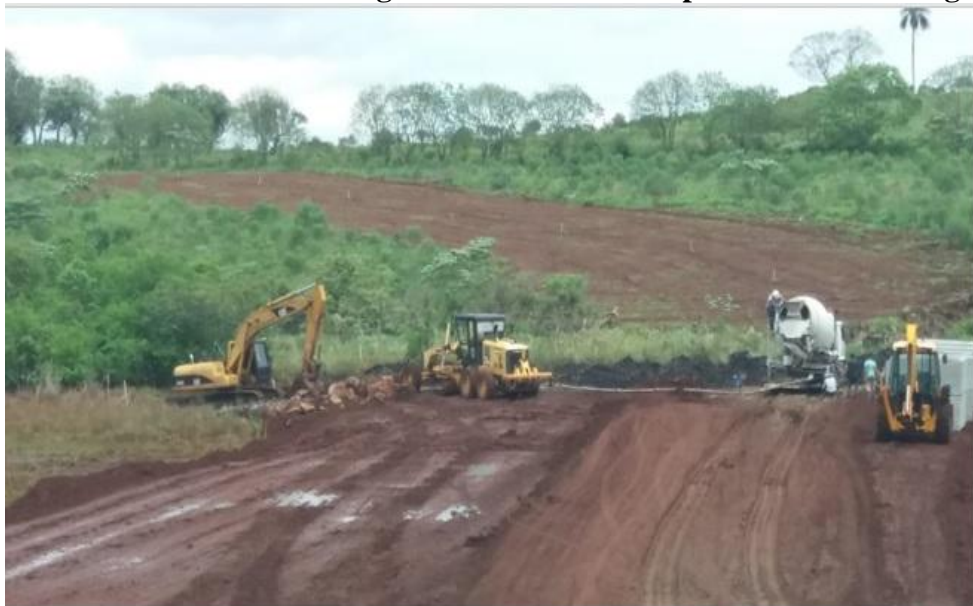
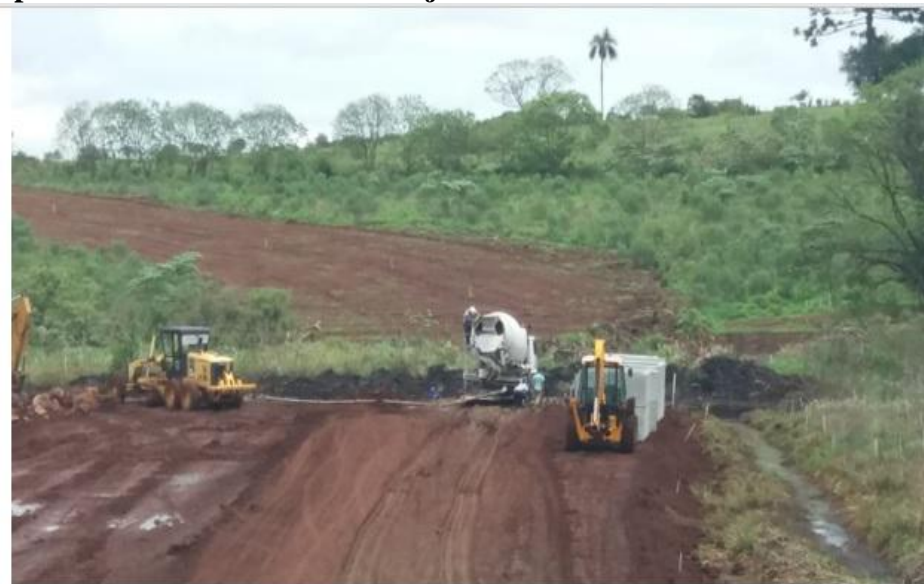
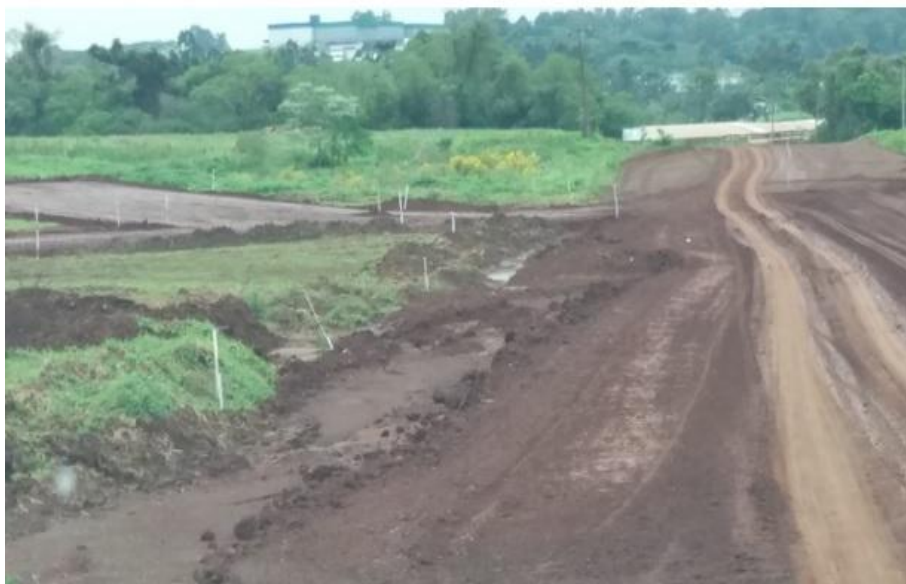
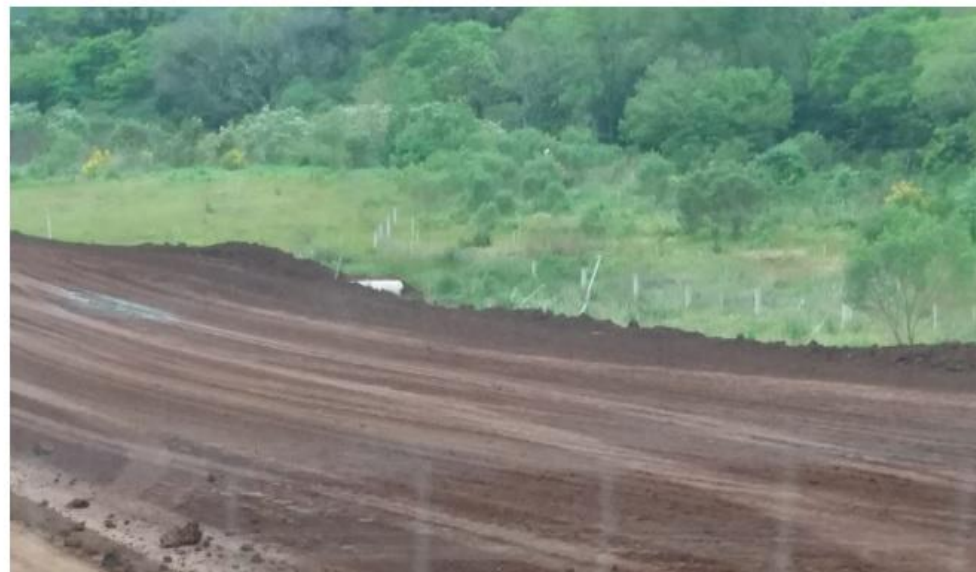
Figura 89: Muito solo exposto e sendo carregado pelas chuvas até o curso do Laj. São José

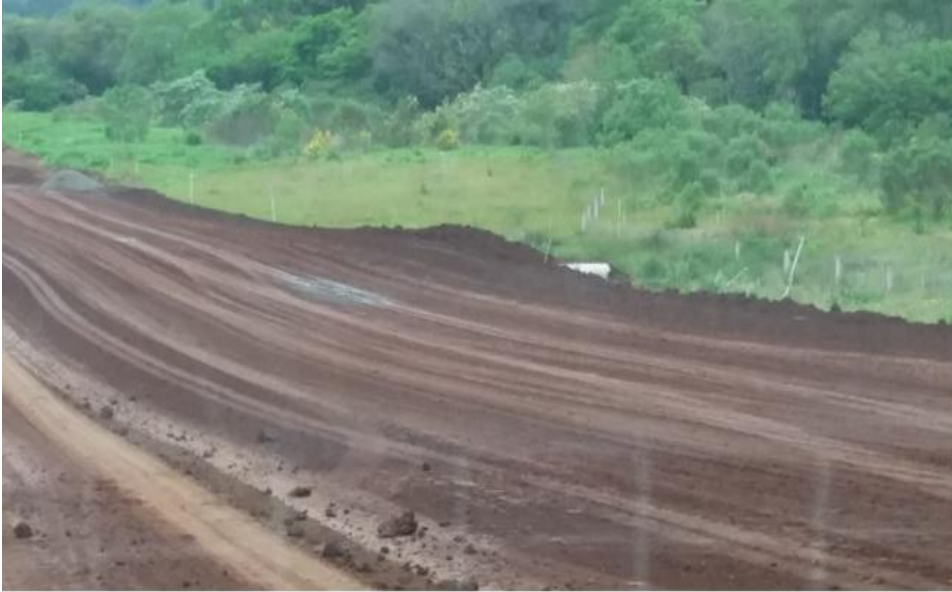
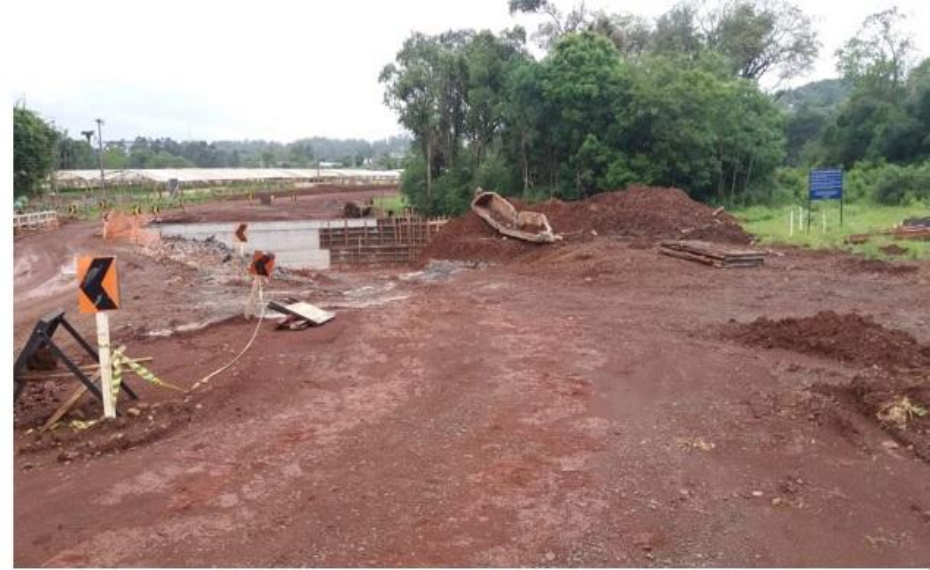
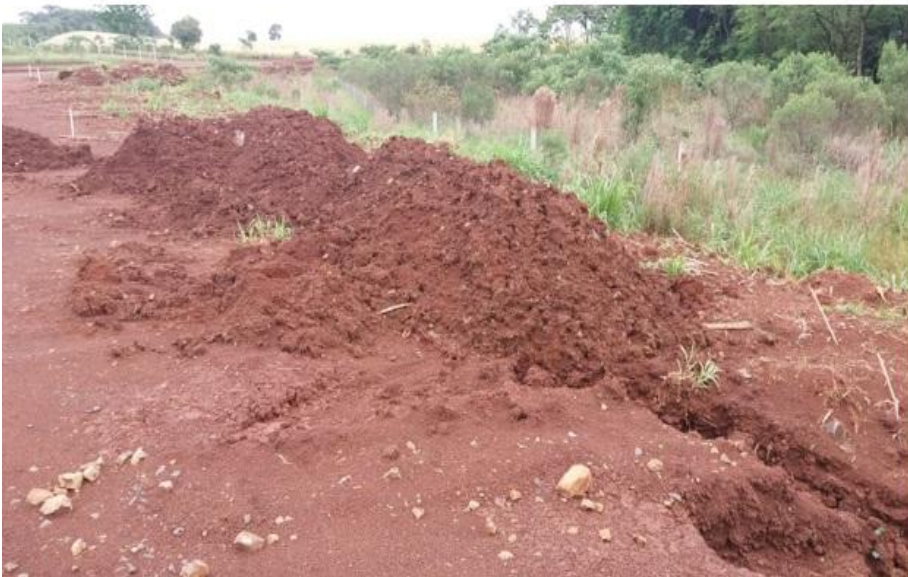
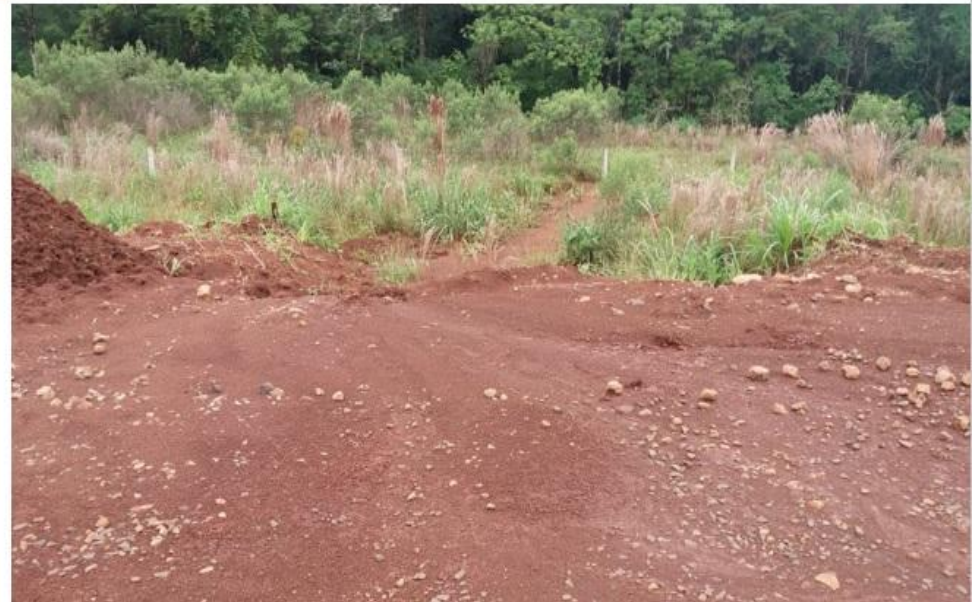
Figura 90: Processo erosivo sendo direcionado ao banhado e leito do Laj. São José
