SOCIEDADE AMIGOS DE CHAPECÓ - SACH

Registros e relatos de campo em 24-10-2018: Microbacia do Lajeado São José pede socorro

Chapecó, novembro de 2018.

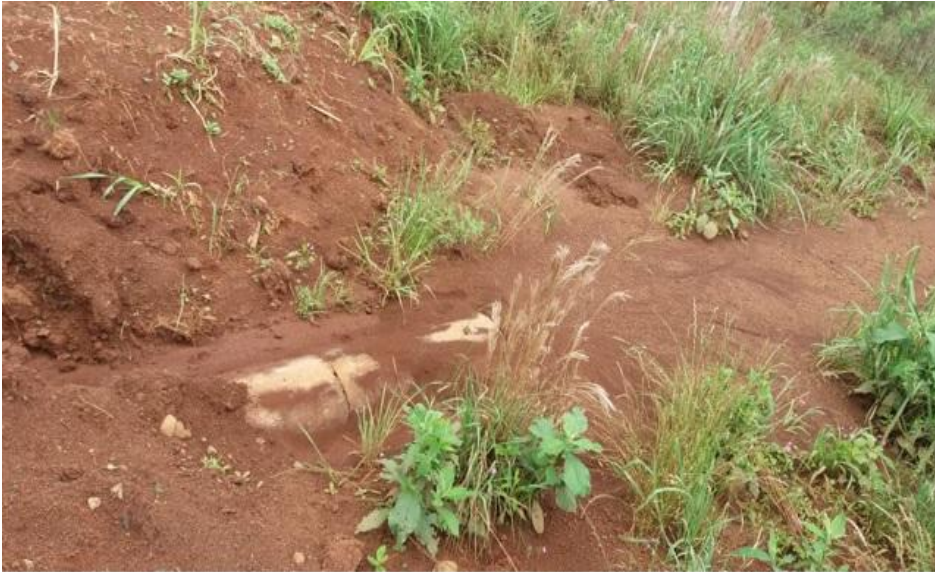
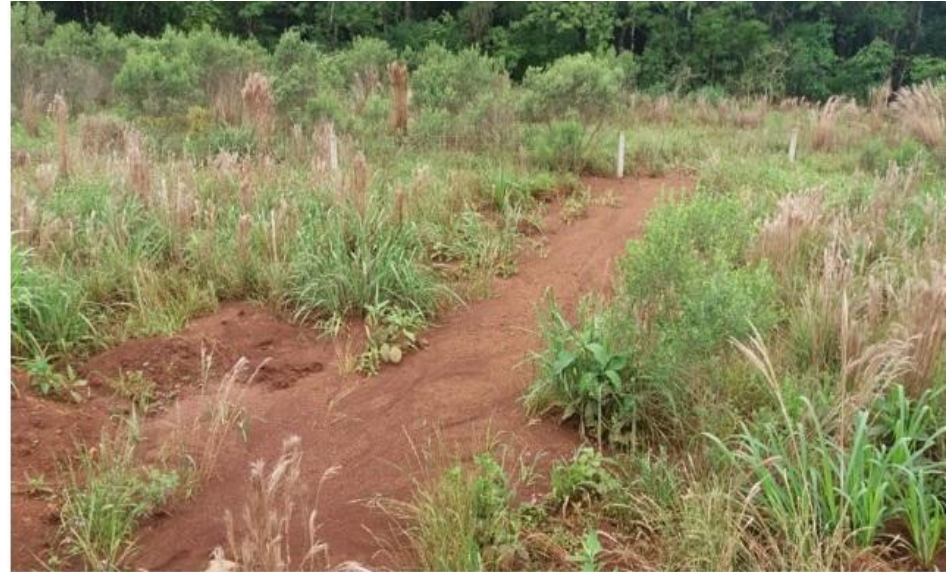
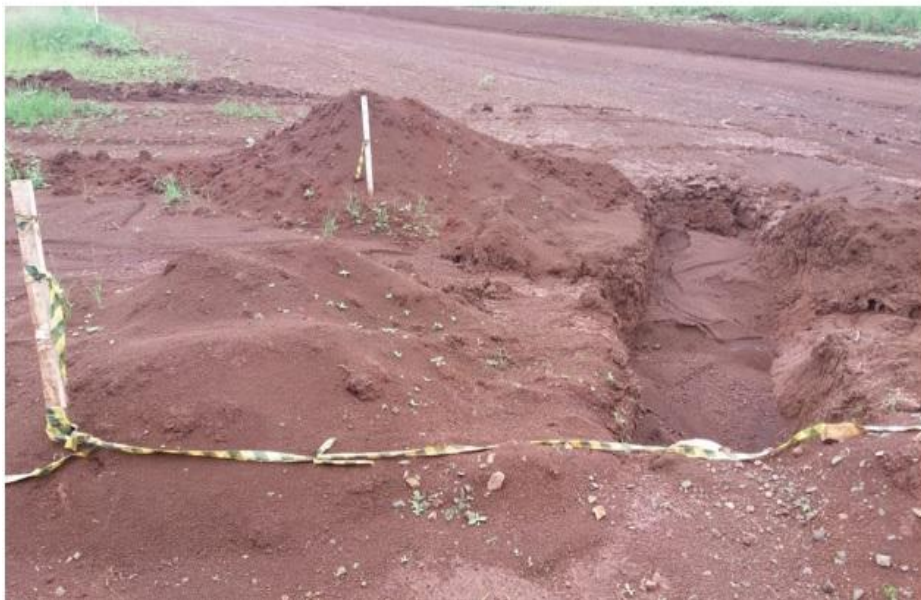
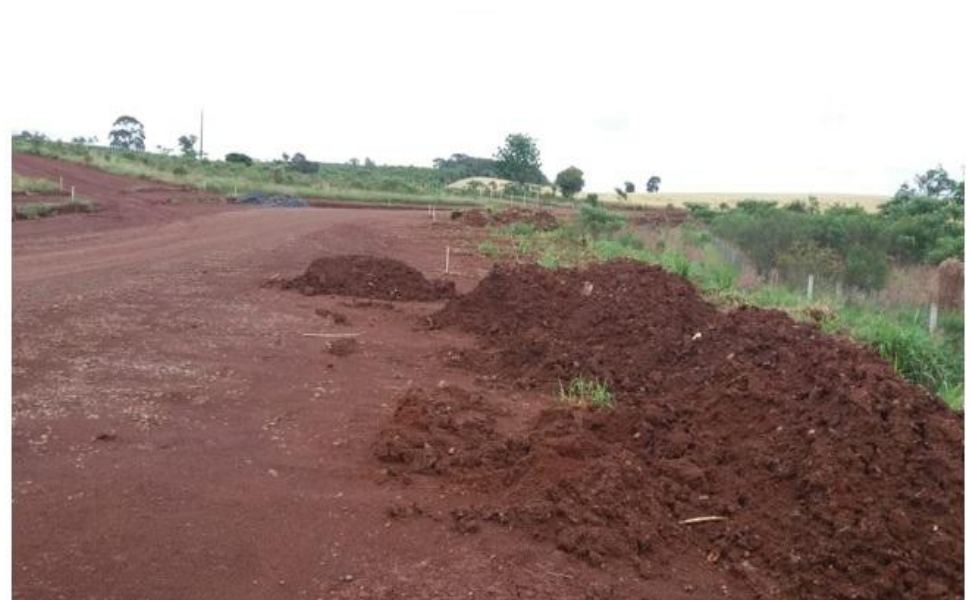
Figura 91: Aterro em banhado no leito do Laj. São José

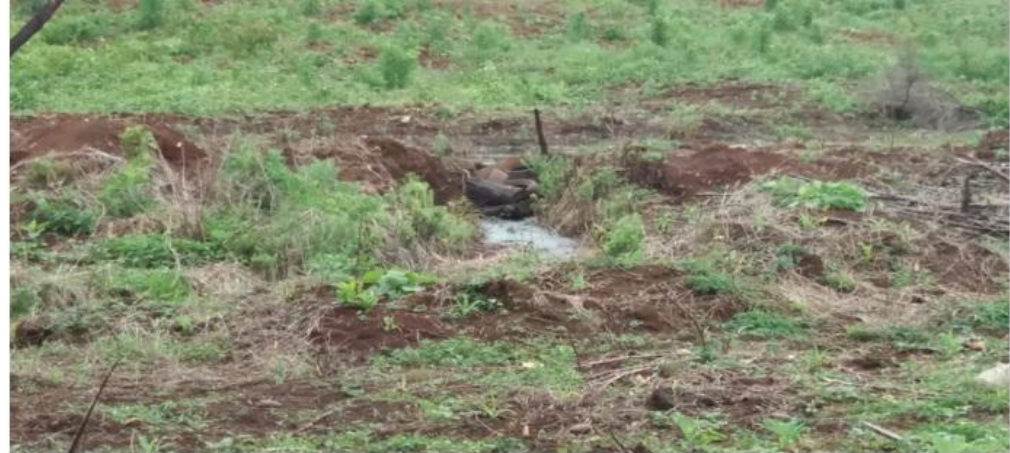
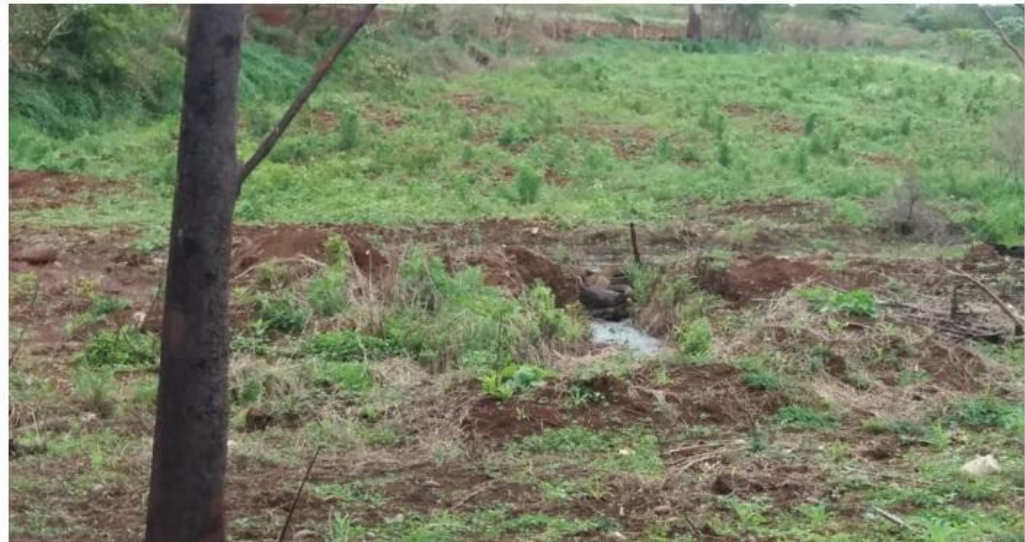
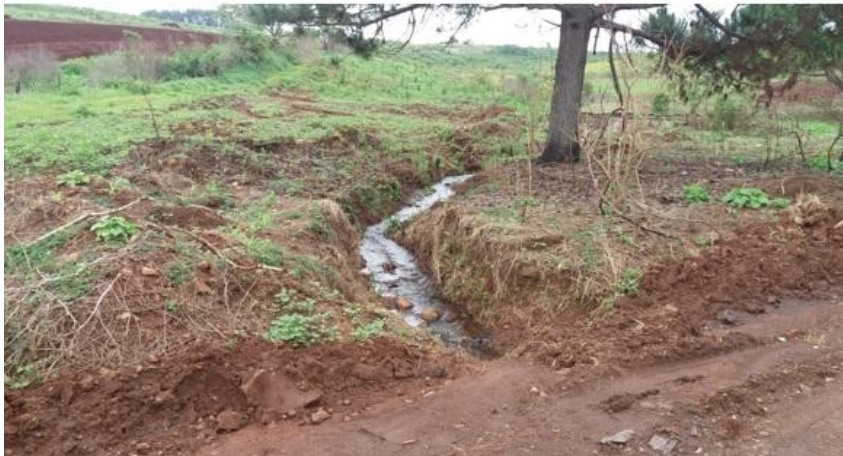
Ponto 20: Área ao lado do Lot. Água Santa, família Tormem, em processo de urbanização, rica em cursos d' água, hoje em meio as plantações, banhados e nascentes. Coordenadas 27° 03'13.42'' S e 52° 38'49.00'' O.

Figura 92: Área fragilizada ao lado do Lot. Água Santa

Área ao lado do Lot. Água Santa, família Tormem, em processo de urbanização

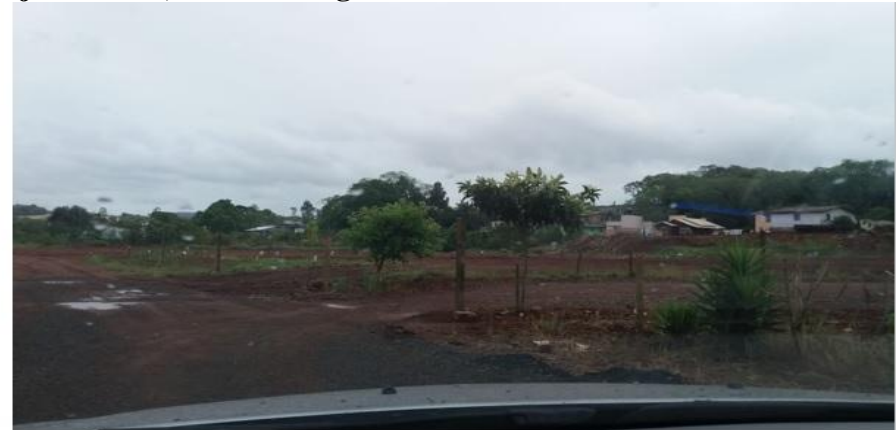
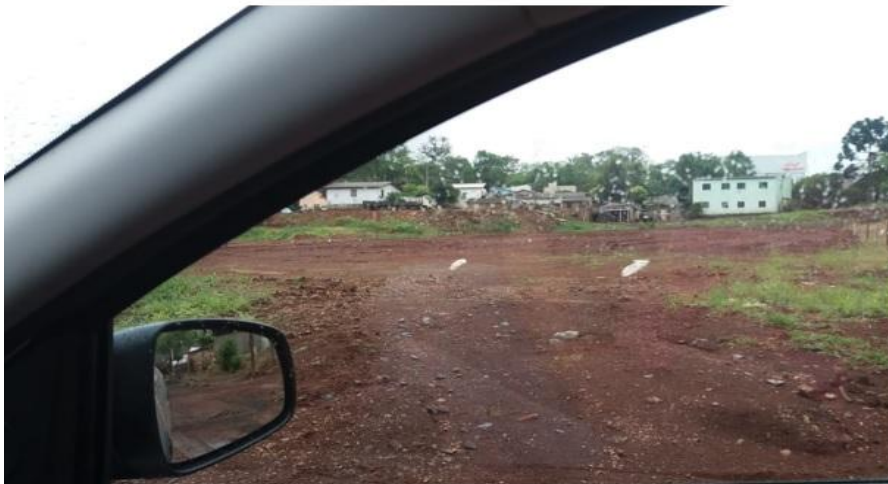
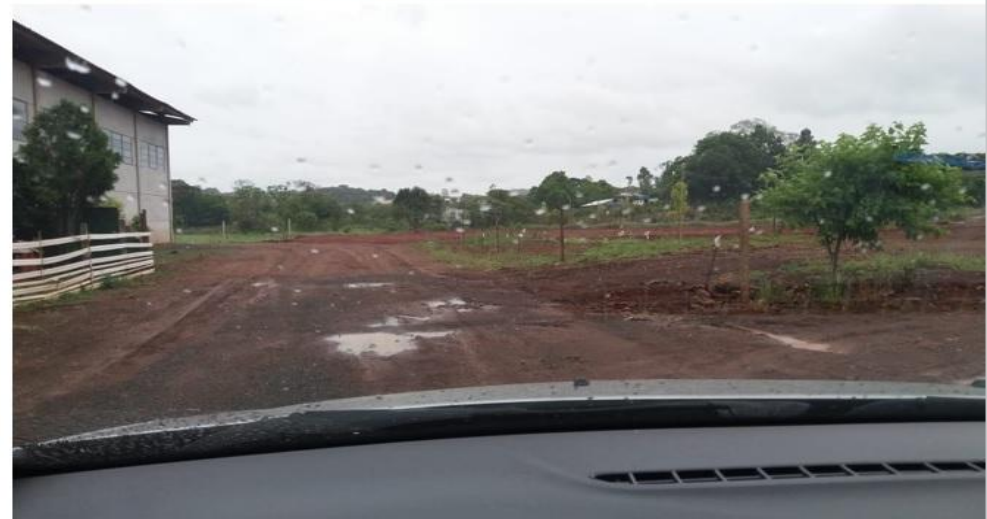
Ponto 21: No Acesso BR-480, na Linha Água Santa, (antiga curva da morte, nas mediações do Motel Turis)está ocorrendo aterramento de uma grande área de banhados muito próximas ao Laj. São José, canalização de curso d'água, casas com banheiro construída sobre córrego que é subfluente do Laj. São José. De quem é a responsabilidade em fiscalizar e multar quem não cumprir a legislação vigente? Coordenadas 27° 02'58.41'' S e 52° 38'13.33'' O. Nos indagamos se esses parcelamentos de solo são regulares, com quadras e lotes ou irregulares.

Figura 94: Aterros de banhados próximos do Laj. São José, na Linha Água Santa

**Acesso BR-480 Linha
Água Santa, aterro em
banhados;**

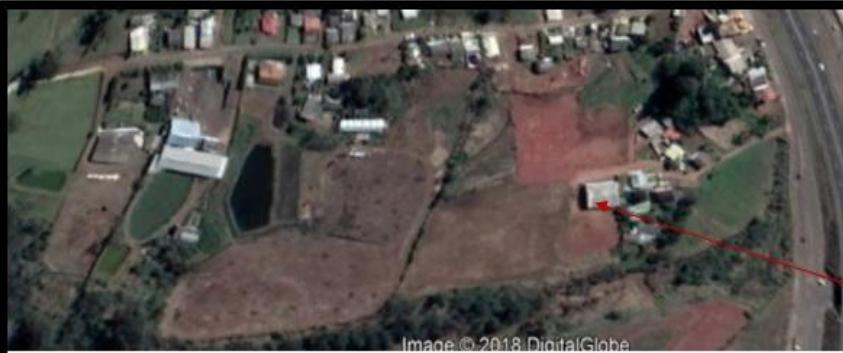
Mapa 21: Ponto 21- Aterros de banhados e parcelamento irregular do solo Linha Água Santa

Aterros de banhados e canalização de córrego.na
Linha Água Santa, antiga curva da morte, nas
mediações do Motel Turis

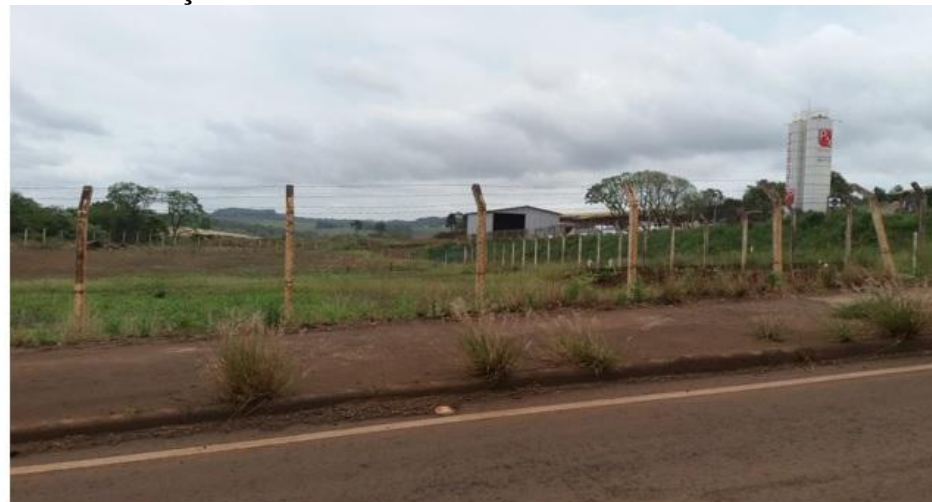
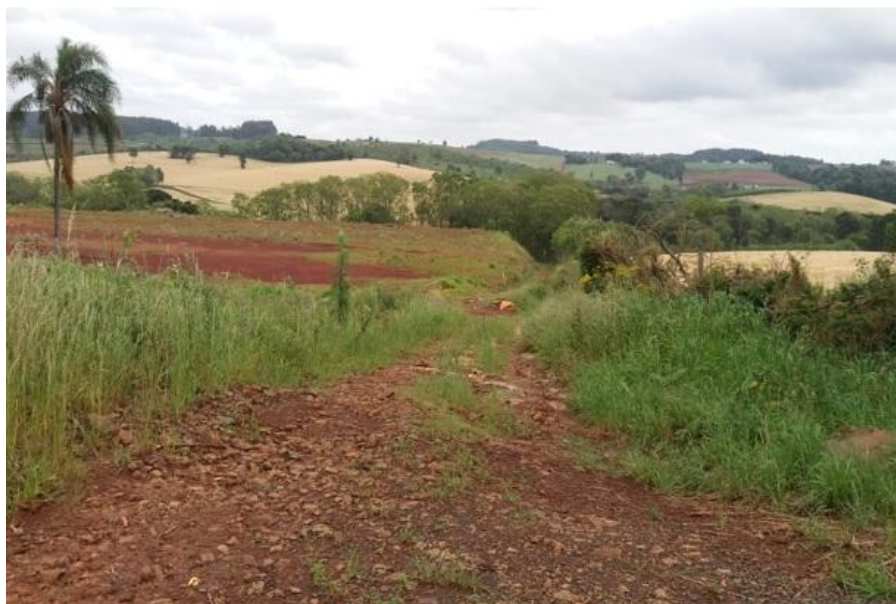
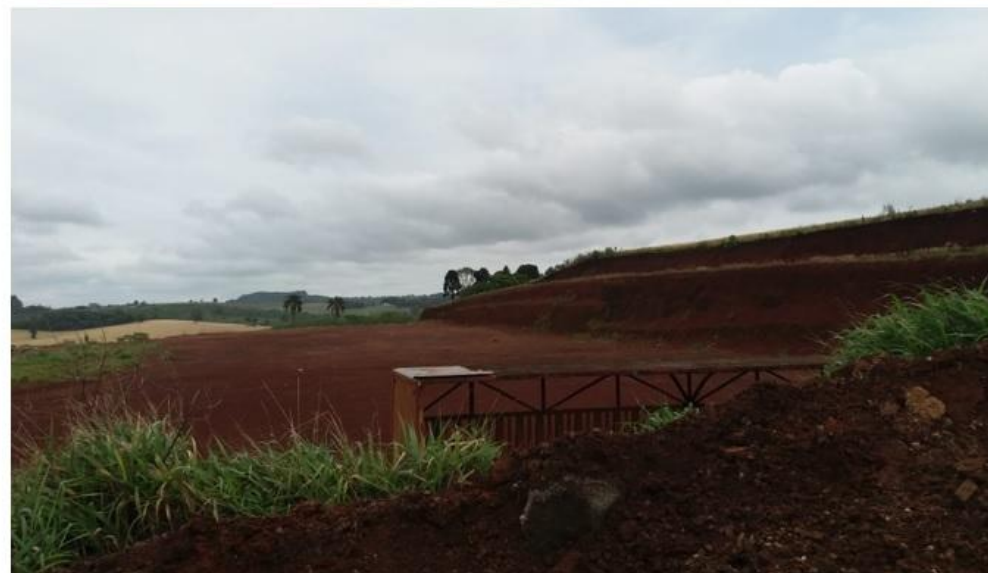
Figura 100: Área com grande movimentação de terra

Ponto 22: Acesso BR-480 atrás empresa Pioneira, grande movimentação de solo, aterro muito próximo ao Laj. São José, início de loteamento?, Coordenadas: 27° 02'45.29" S e 52° 38'16.17" O.

Acesso BR-480 atrás empresa Pioneira, grande movimentação de solo, aterro muito próximo ao rio.

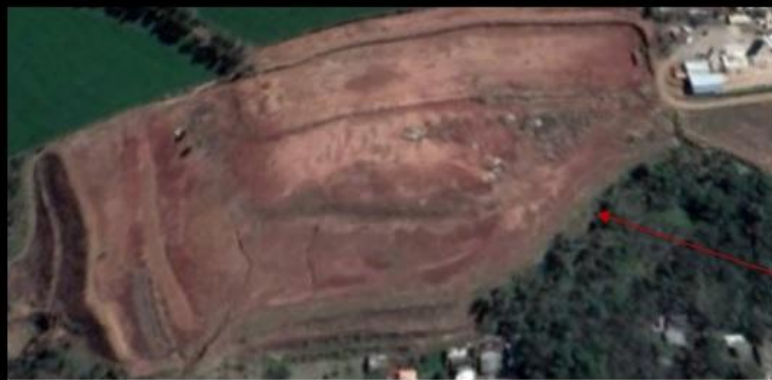
Mapa 22: Ponto 22- Grande movimentação de solo, novo loteamento?

Acesso BR-480 atrás empresa
Pioneira, grande
movimentação de solo, aterro
muito próximo ao Laj. São
José, início de loteamento?

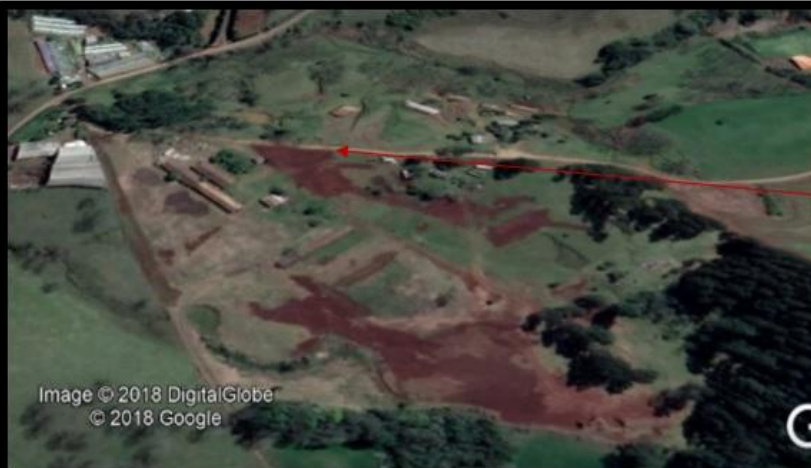
Mapa 23: Ponto 23- Aterro em grande área de banhados e açude em propriedade rural

Grande área em propriedade rural com aterramento de banhados, na entrada para o Cond. Coqueiros, pelo Bairro Vila Rica.

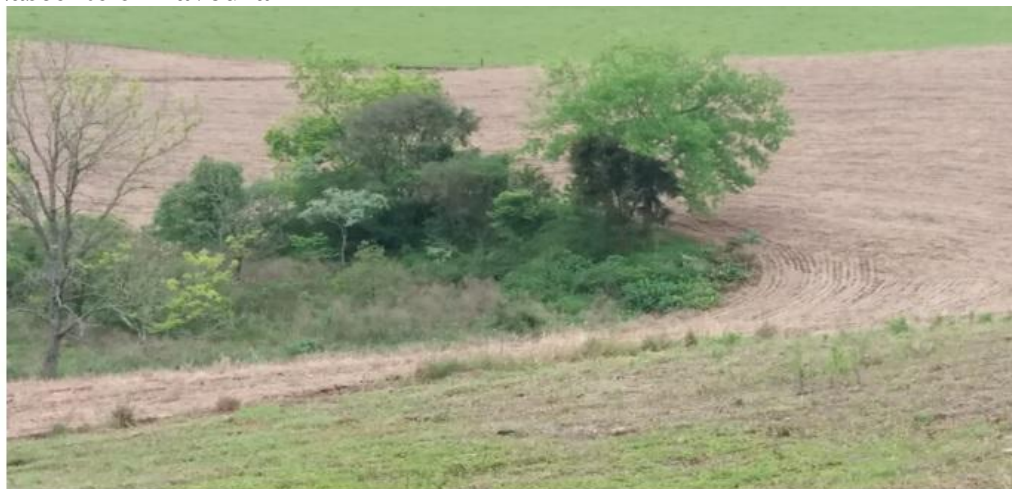
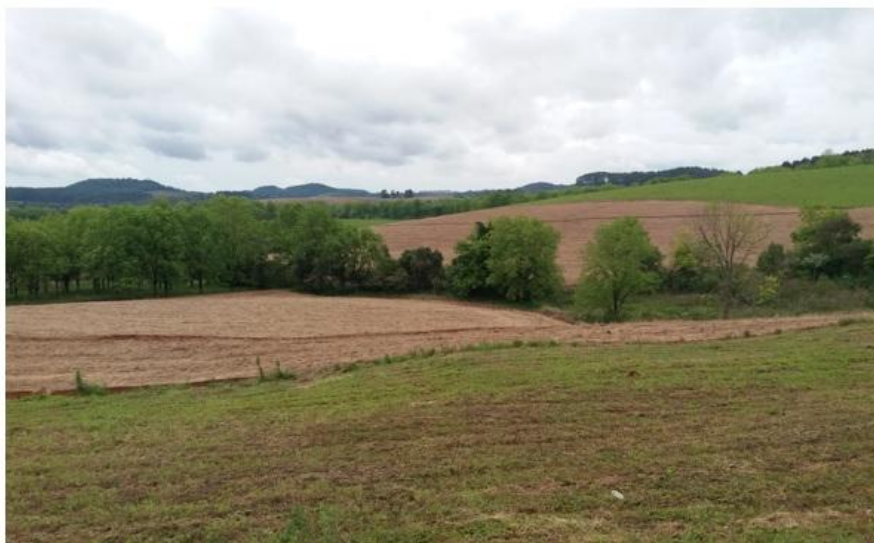
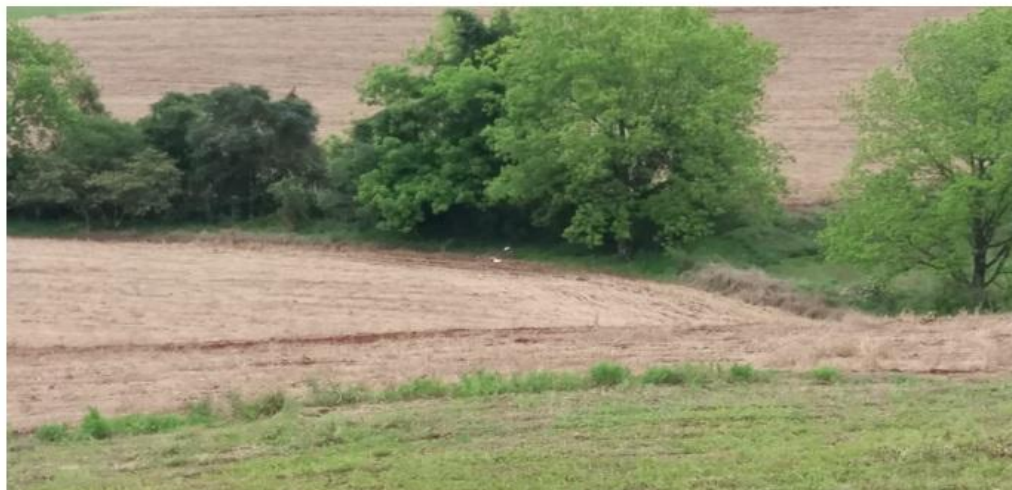
Figura 105: Nascente em lavoura

Ponto 24: Lavouras com nascentes, potreiros com áreas de banhados, curso d'água represado em propriedade rural a pós Bairro Vila Rica.
Coordenadas: 27° 02'11.85'' S e 52° 37'18.16'' O e mediações. Ressalta-se a abundância de água nessa região da Microbacia do Laj. São José.

Área Tozzo atrás Bairro Vila Rica

- nascente;
- Banhados em potreiros, muita água.

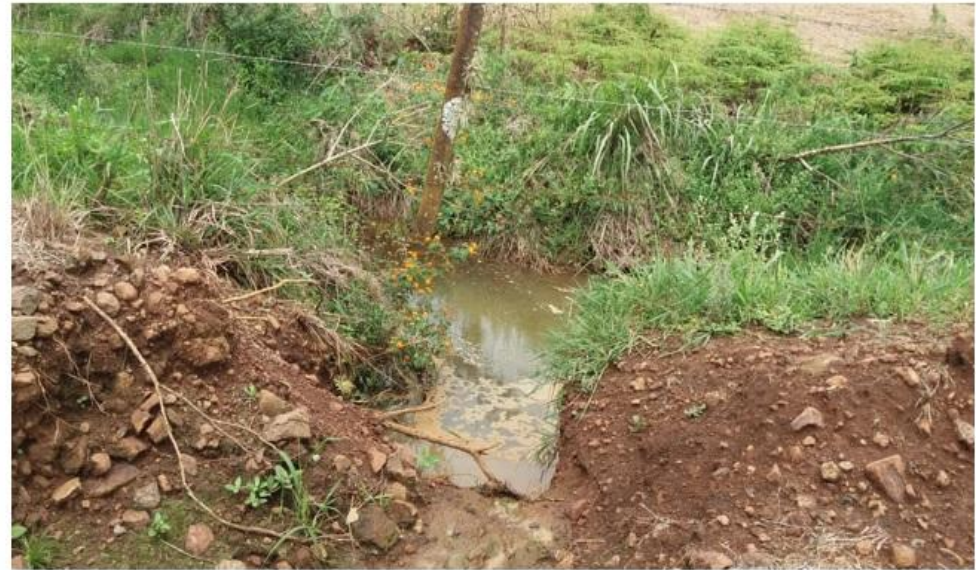
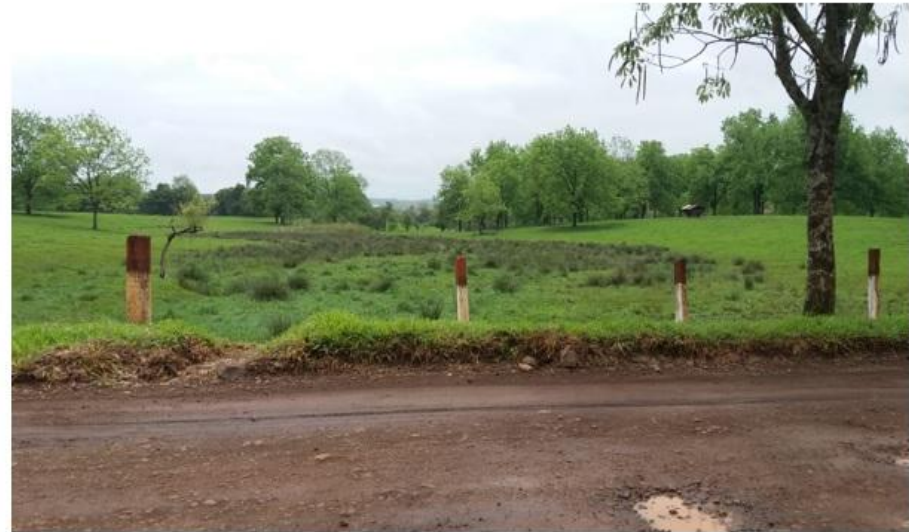
Figura 107: Banhados em poteiros

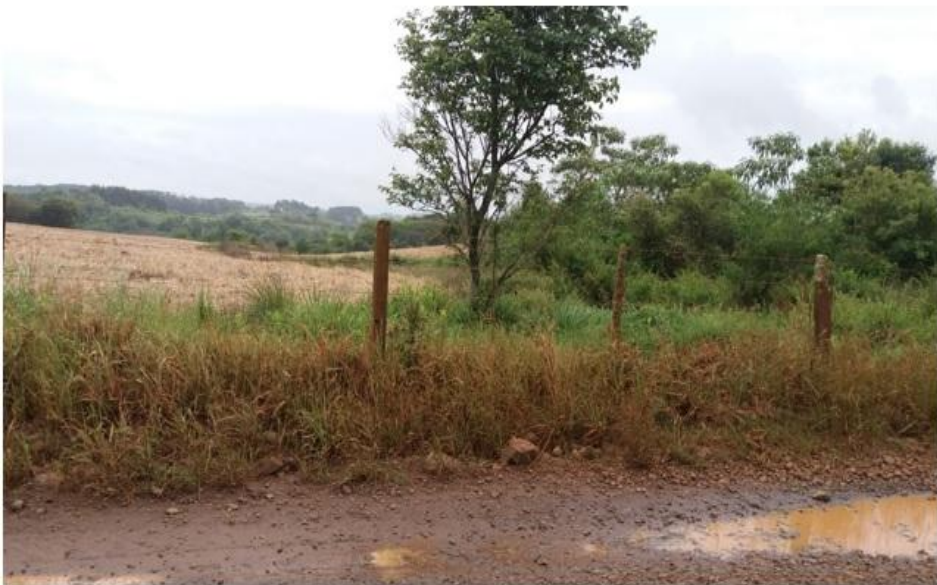
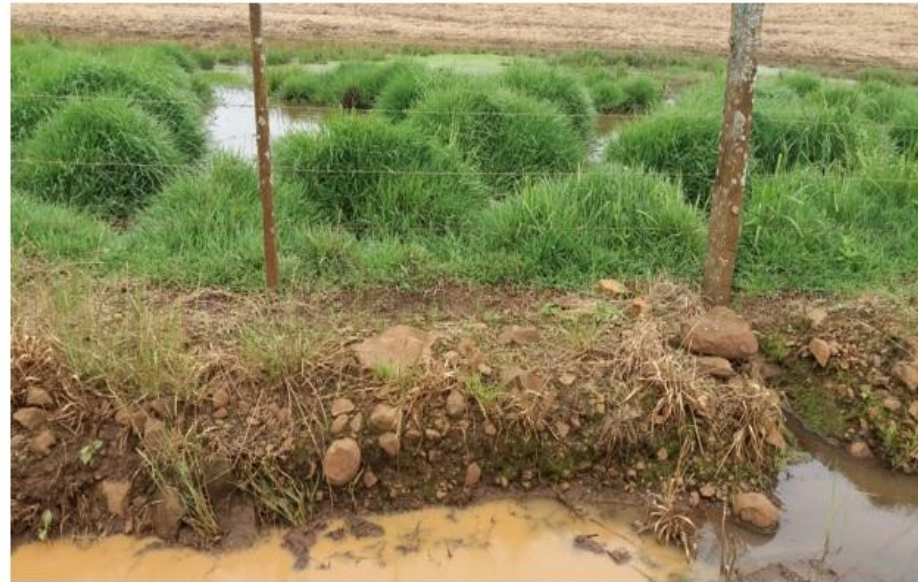
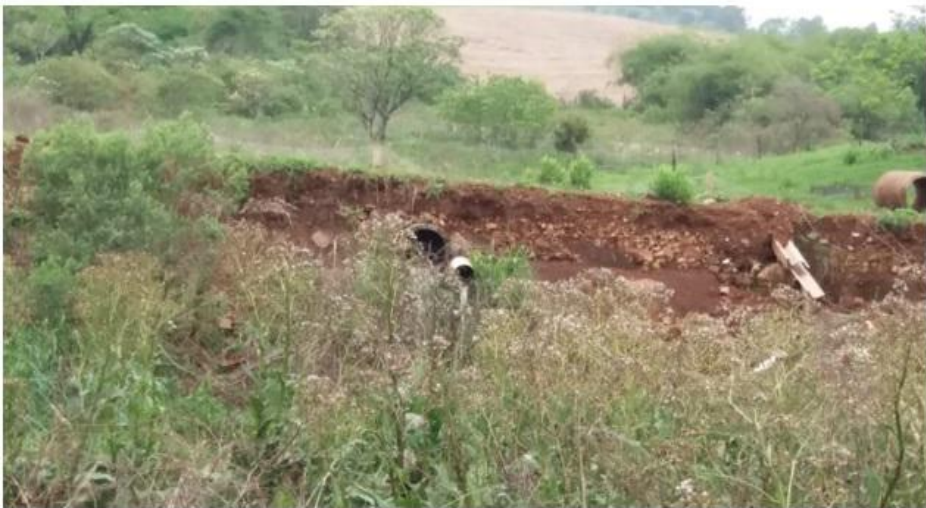
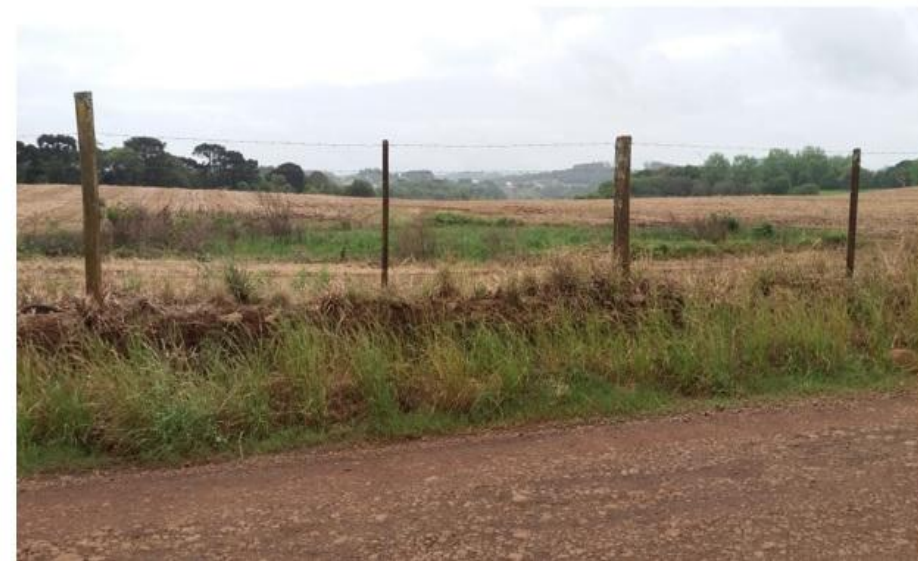
Figura 108: Nascente em lavoura e barramento de curso d' água em propriedade rural

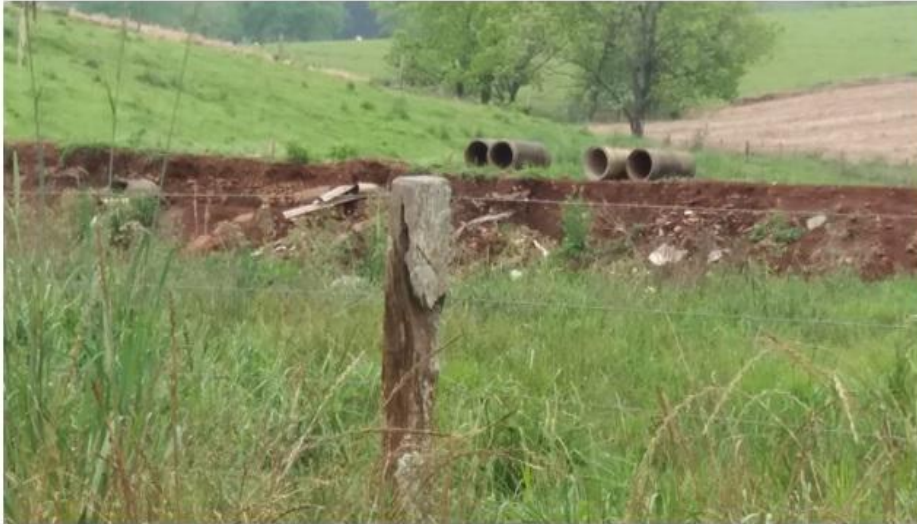
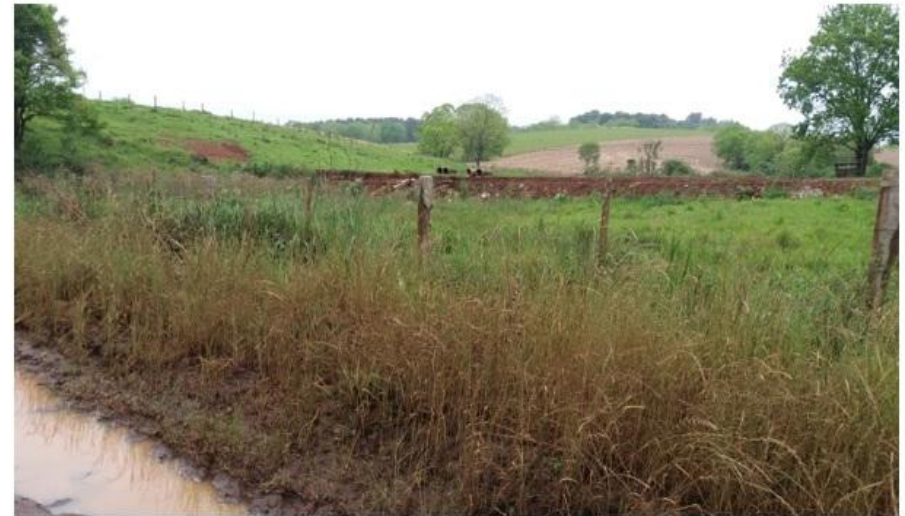
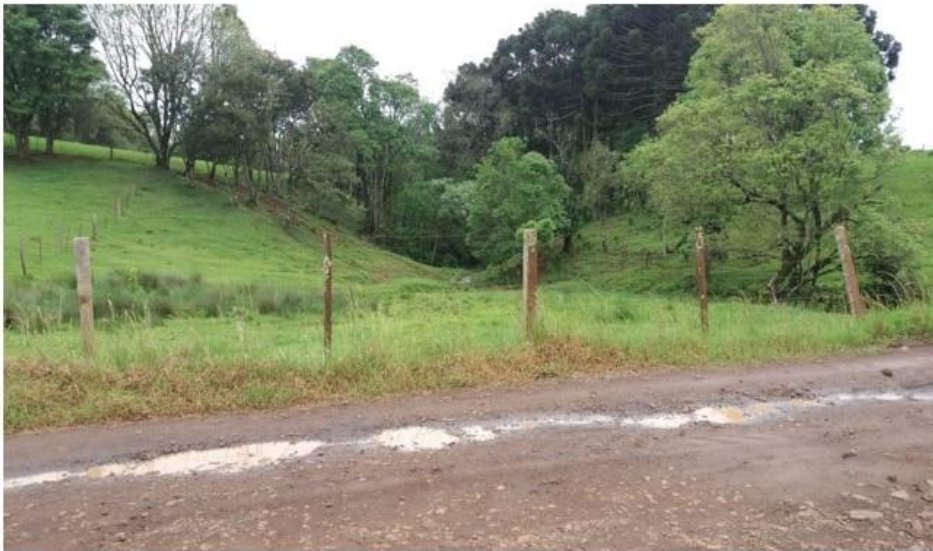
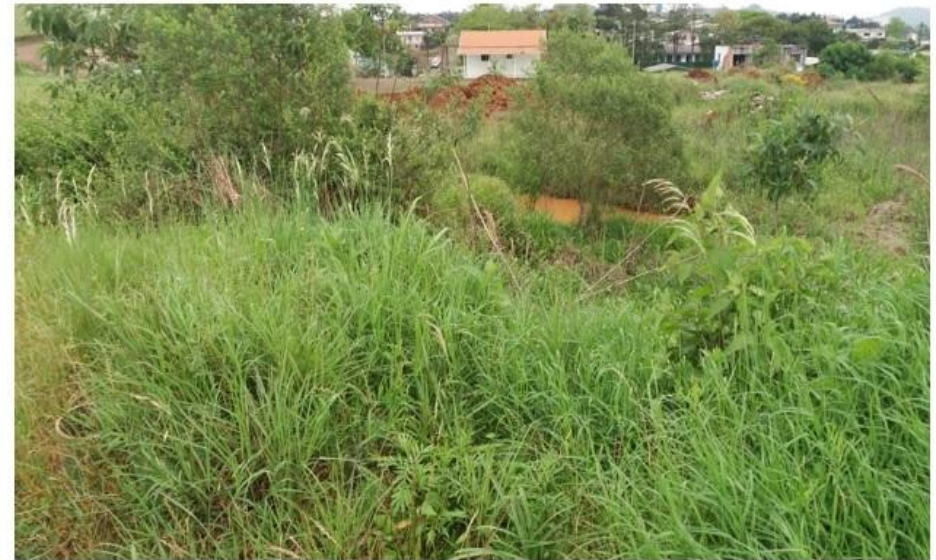
Figura 109: Barramento de curso d'água e banhados em potreiros

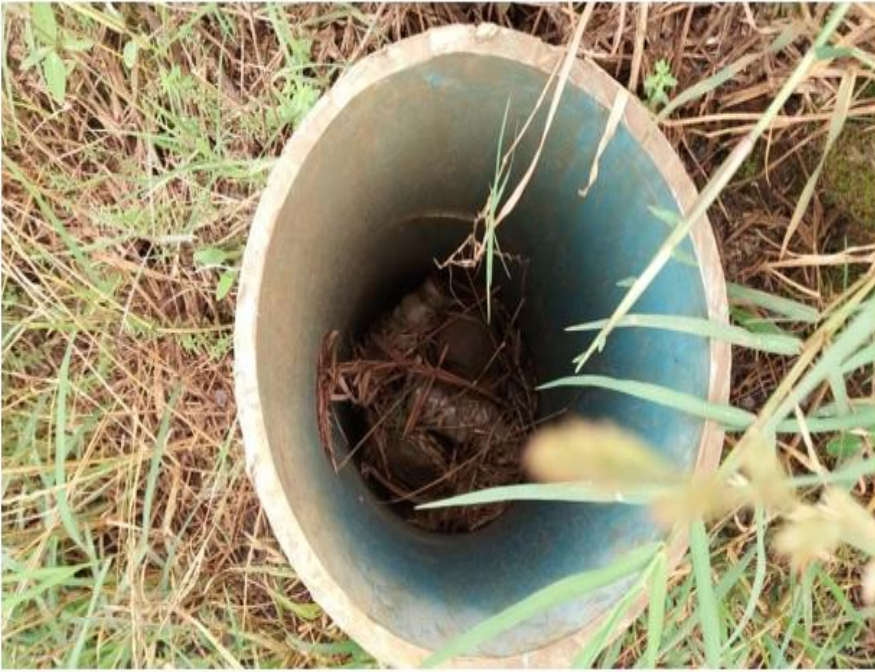
Figura 110: Poço abandonado com lixo

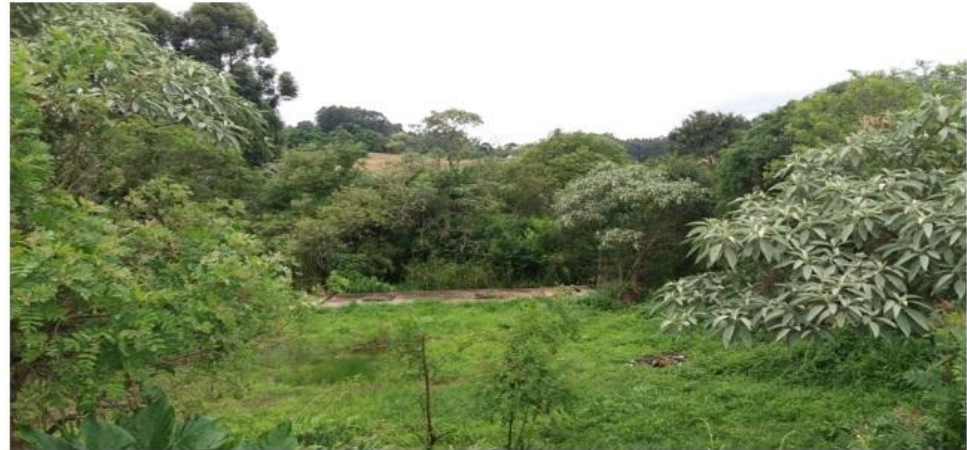
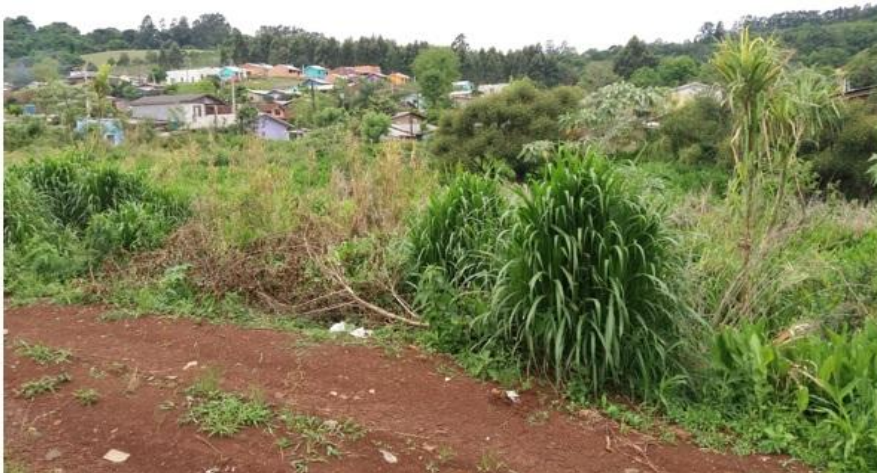
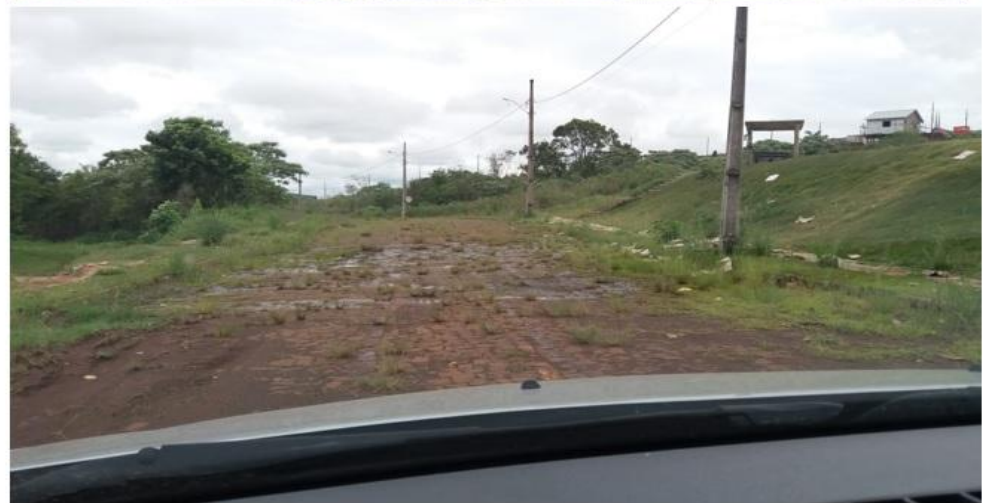
Ponto 25: Vila Rica, banhado, curso d'água e a caixa receptora de esgoto com muito lixo sendo depositado e até queimado nas mediações. A caixa receptora de esgoto está com muitas rachaduras e aberturas, as coordenadas do local 27° 02'25.18" S e 52° 05.10" O. Qual órgão é responsável pela situação que se estende há anos?

Figura 111: Bairro Vila Rica localização caixa receptora, esgoto em banhado

**Vila Rica, seus
banhados, cursos
d'água, lixo e a caixa
receptora de esgoto.**

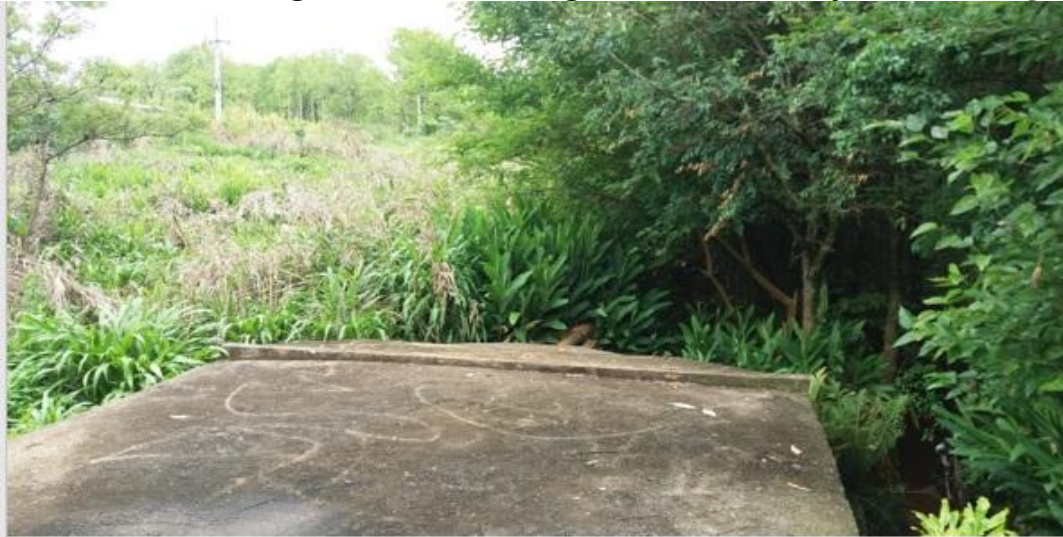
Figura 112: Curso d'água, subafluente Laj. São José – água branca esgoto, água transparente córrego

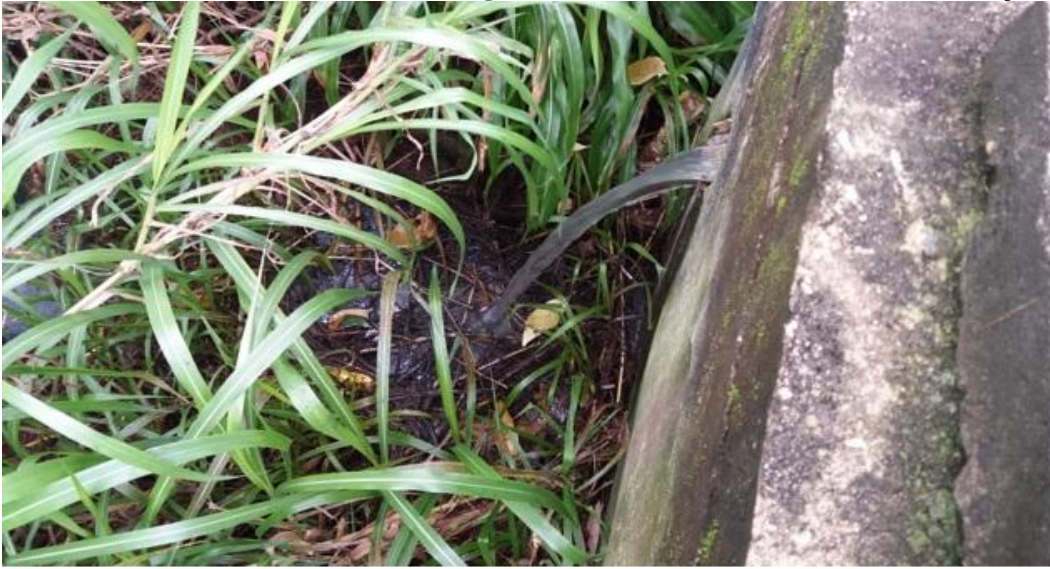
Figura 113: Precário estado de conservação da caixa receptora de esgoto

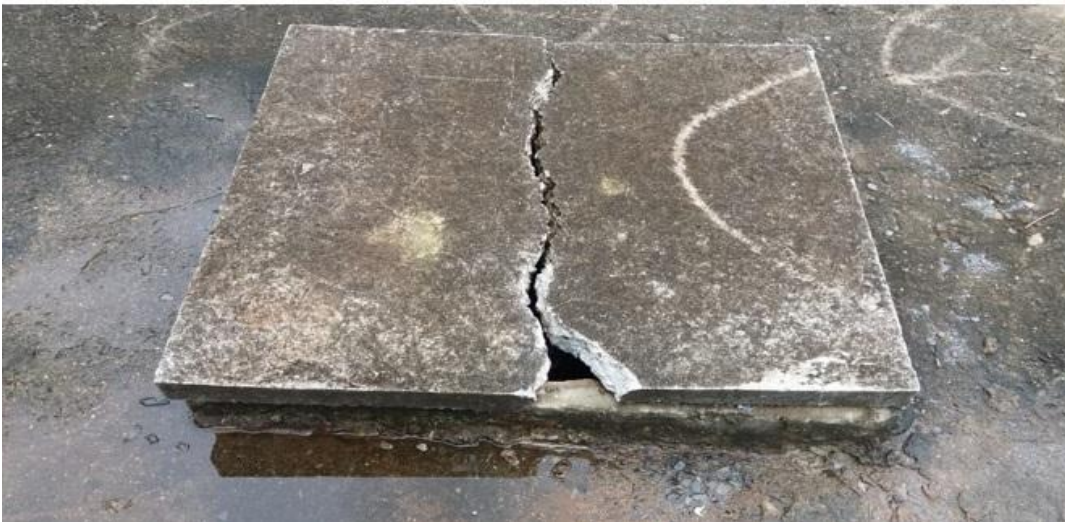
Figura 114: Detalhes da caixa receptora de esgoto

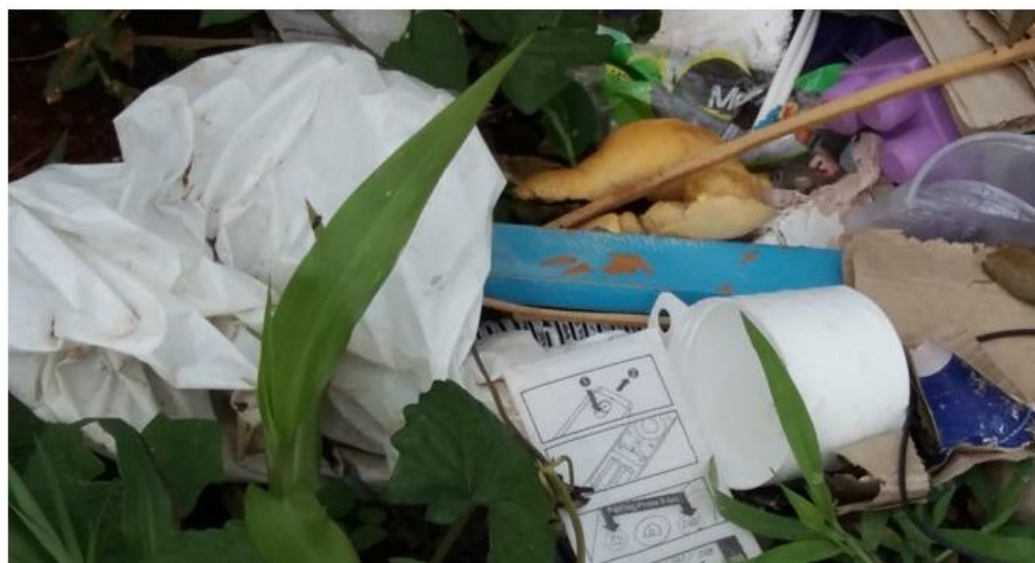
Figura 115: Acúmulo de lixos nas proximidades do banhado

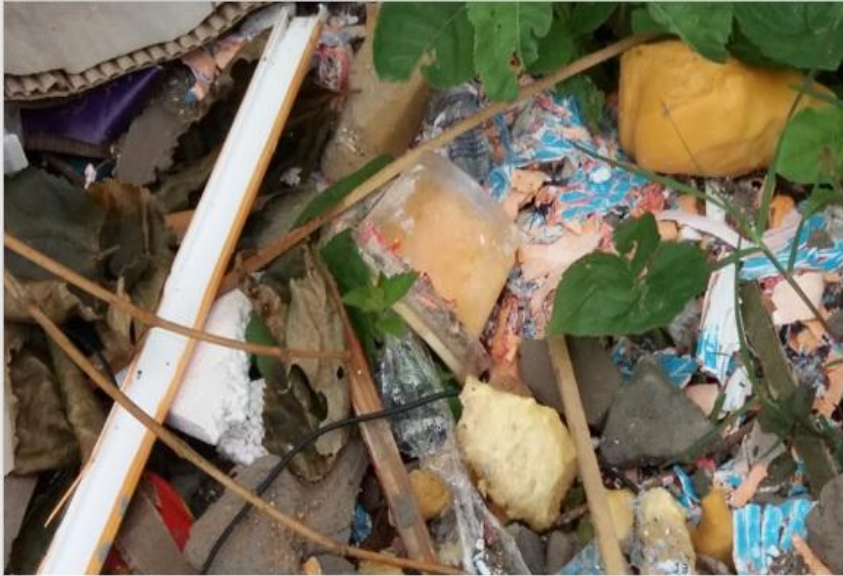
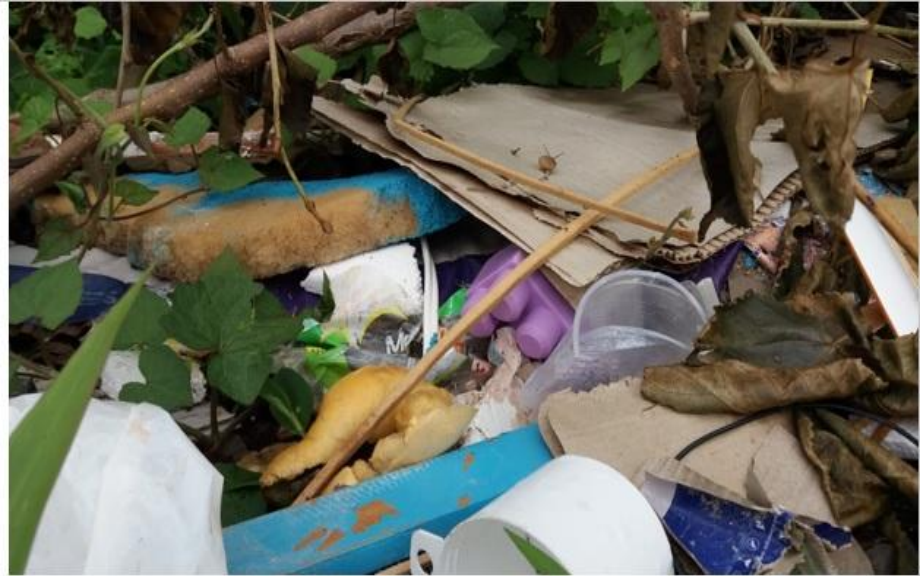
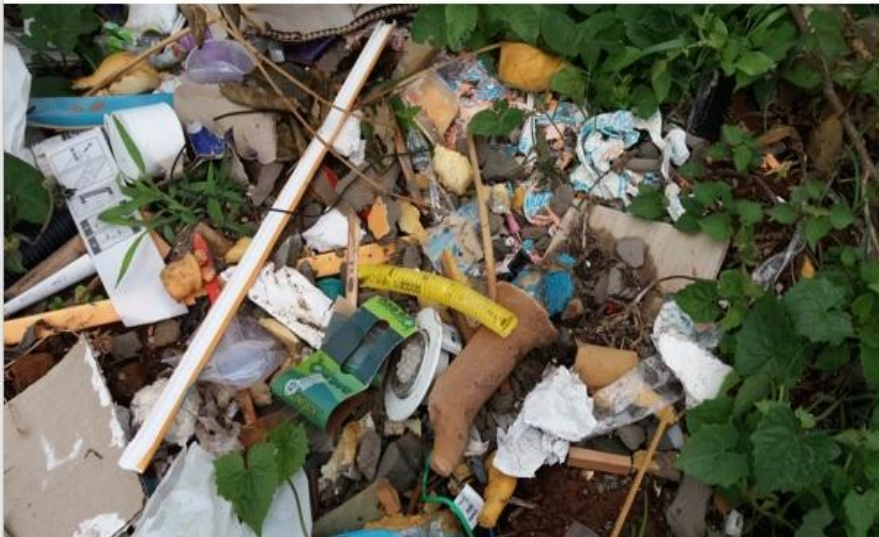
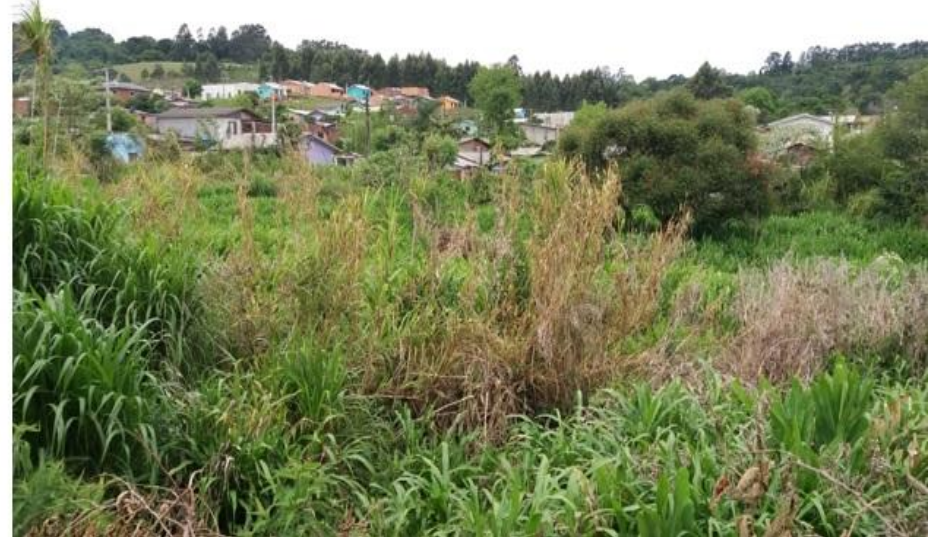
Figura 116: Lixos

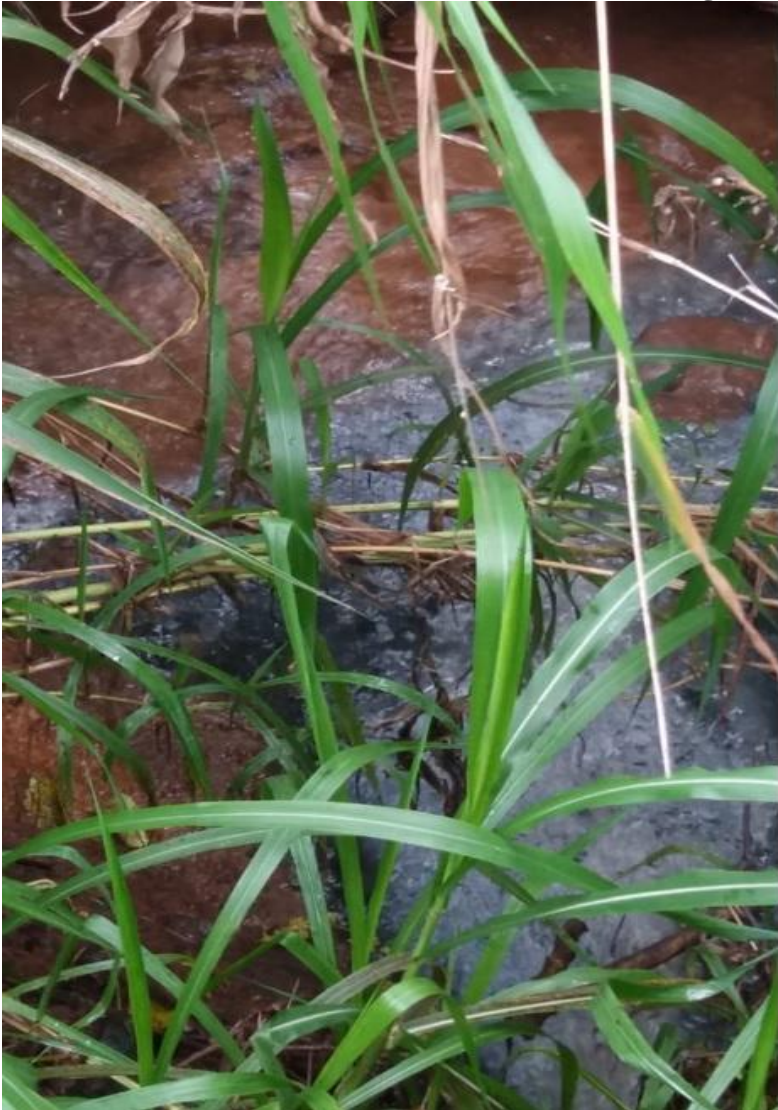
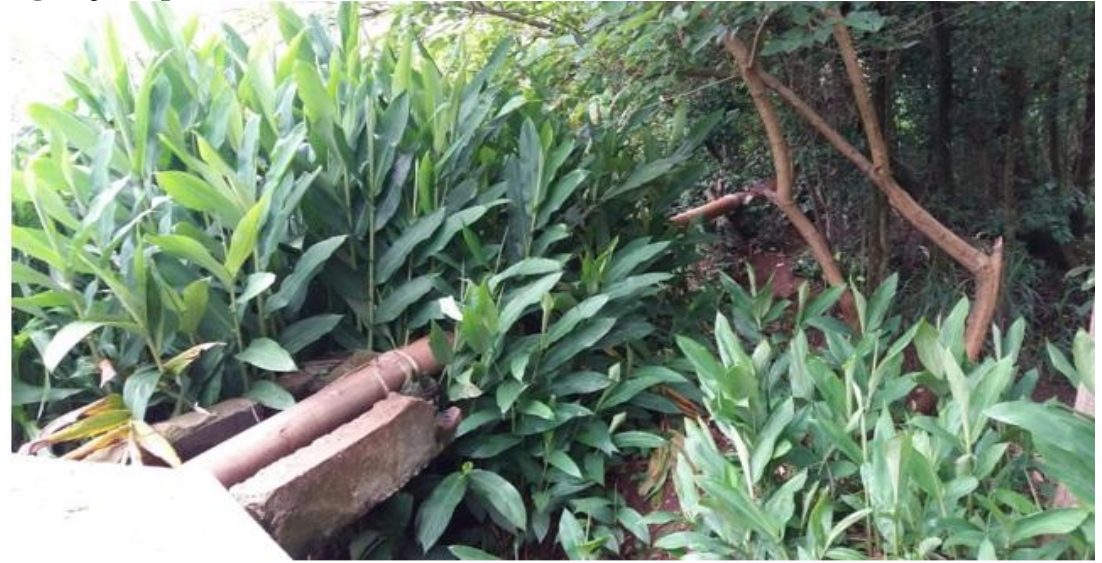
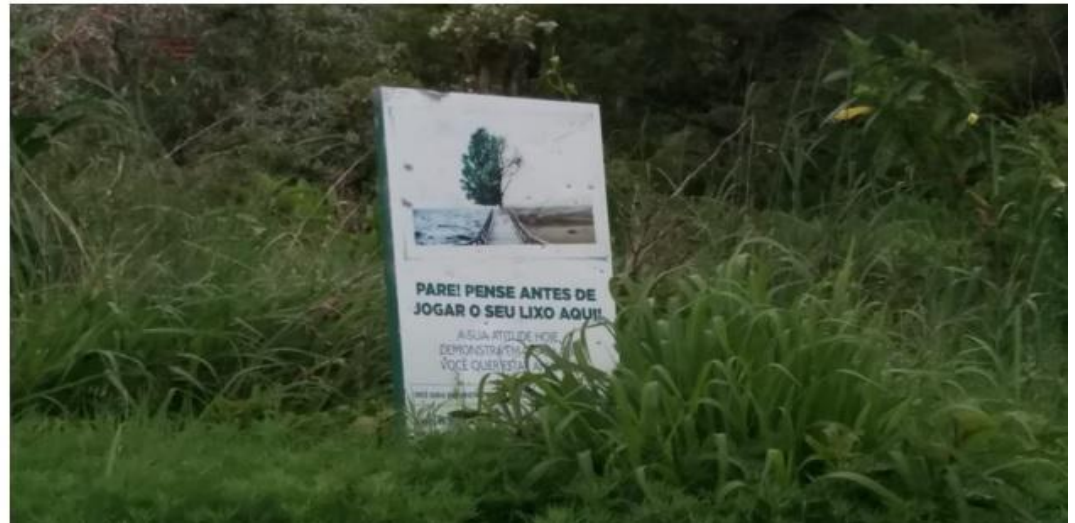
Figura 117: Vegetação típica de banhados
