SOCIEDADE AMIGOS DE CHAPECÓ - SACH

Registros e relatos de campo em 24-10-2018: Microbacia do Lajeado São José pede socorro

Chapecó, novembro de 2018.

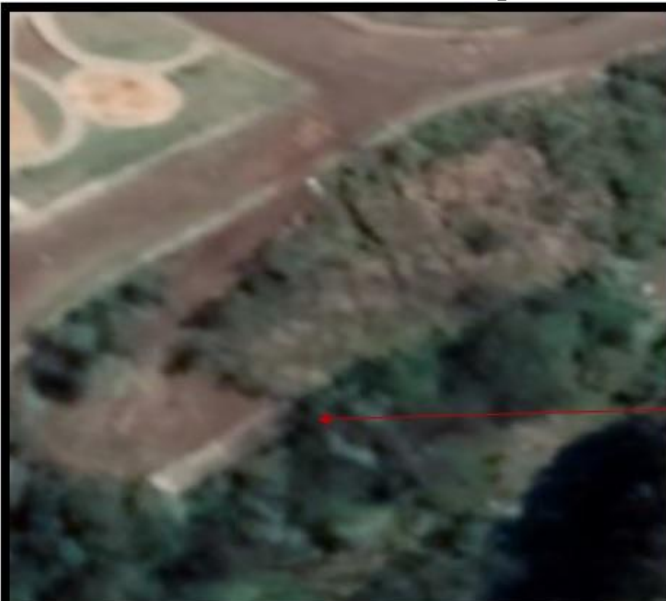
Mapa 25: Ponto 25- Localização da caixa receptora de esgoto em banhado

Vila Rica, banhado, curso d'água e
a caixa receptora de esgoto

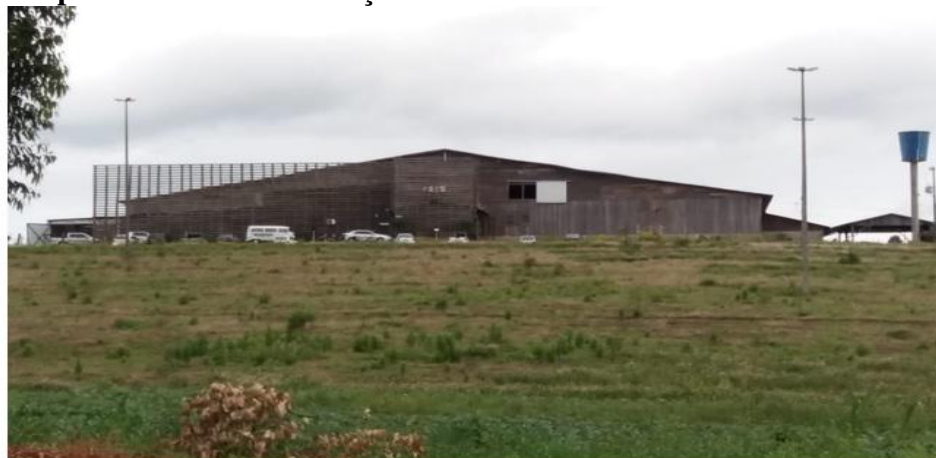
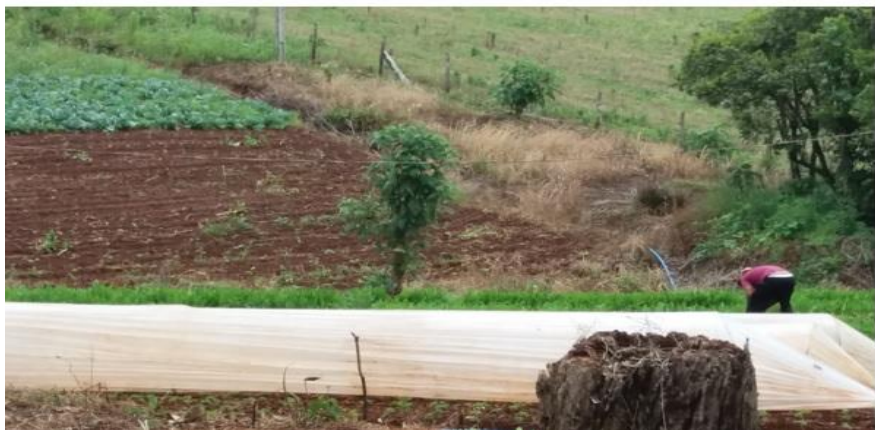
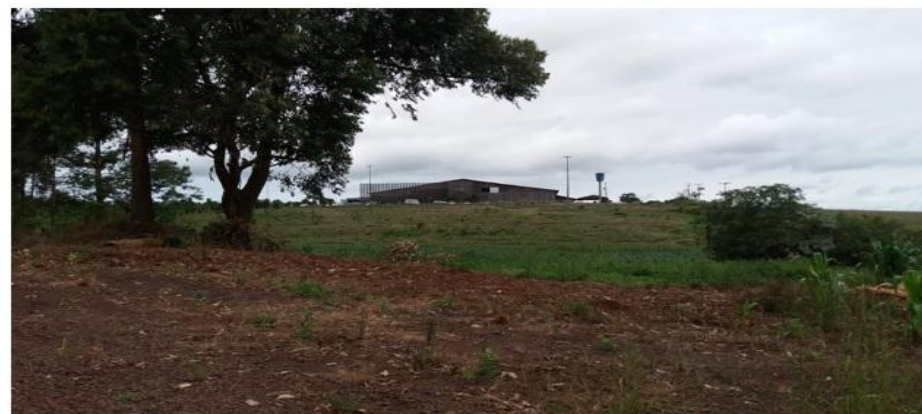
Ponto 26: Acesso BR- 470, no antigo “bailão” – Portilhotti Sistemas de armazenagens (é uma metalúrgica), com ou sem Alvará??. destinação de rejeitos diretamente no solo, Produtos utilizados para tratamento de superfície, além de tintas. Coordenadas 27° 02’32.95” S e 52° 37’38.12” O. sabe-se que essa empresa já teve complicações com PM Ambiental em decorrência que os rejeitos jogados diretamente no solo escorreram na lavoura do vizinho, matando todas as culturas plantadas no local. Deveria estar em Distrito industrial e não na microbacia de captação de água. De novo a pergunta, quem fiscaliza e regulamenta isso?

Figura 119: Vala com água que desce passando por horta onde hortaliças são comercializadas

Acesso BR- 470, no antigo “bailão” – Portilhotti Sistemas de armazenagens (é uma metalúrgica), com ou sem Alvará??. destinação de rejeitos diretamente no solo, Produtos utilizados para tratamento de superfície, além de tintas.

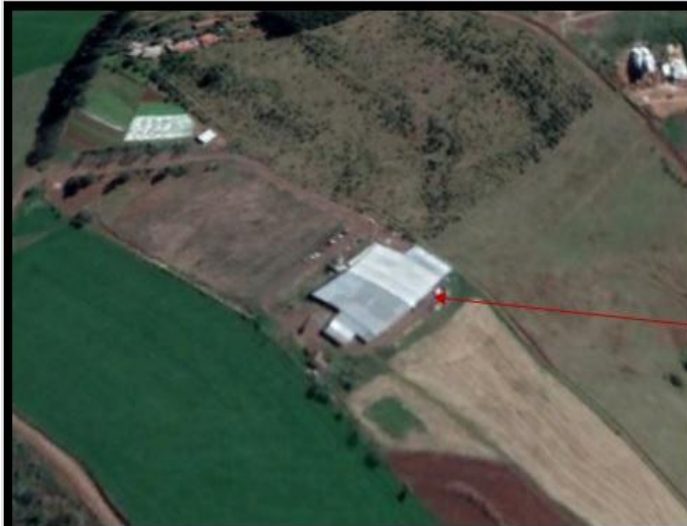
Mapa 26: Ponto 26- Empresa metalúrgica que deposita no solo seus rejeitos

Acesso BR- 470, no antigo
“bailão” – Portilhotti
Sistemas de armazenagens
(é uma metalúrgica), com
ou sem Alvará??

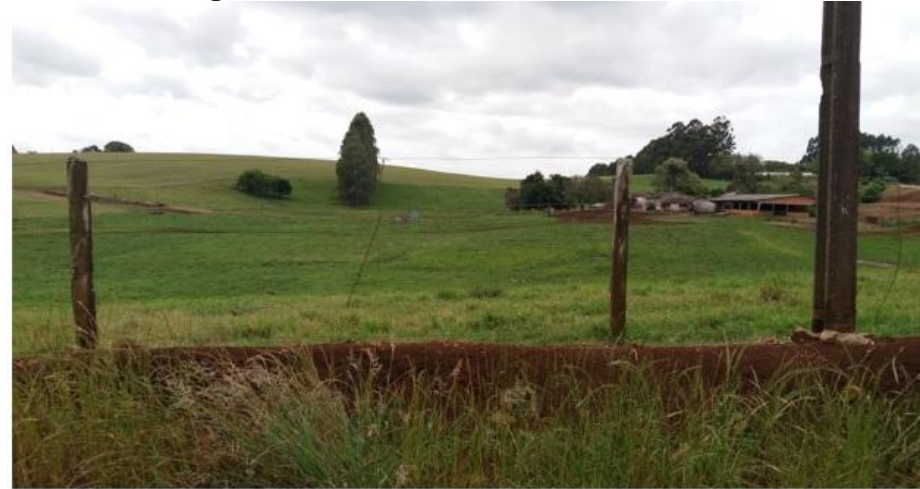
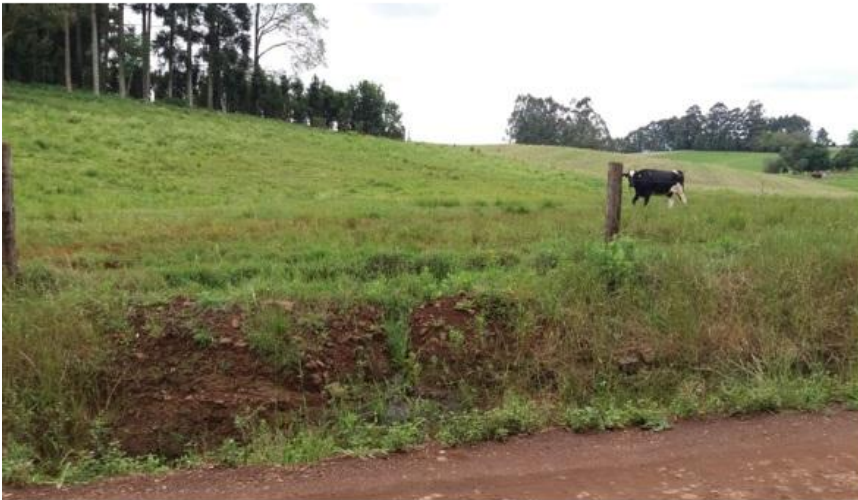
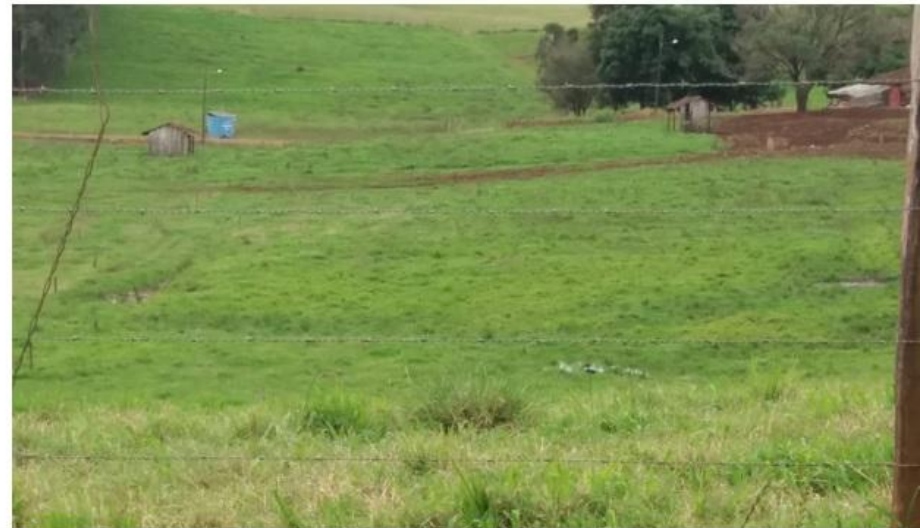
Figura 121: Banhado em potreiro e curso d'água sem APP

Ponto 27: Acesso BR- 470, potreiro em banhado com curso d'água desprotegido, sob Coordenadas 27° 02'32.97" S e 52° 37'04.66" O.

Banhados em potreiros com curso d'água desprotegidos e acesso dos animais

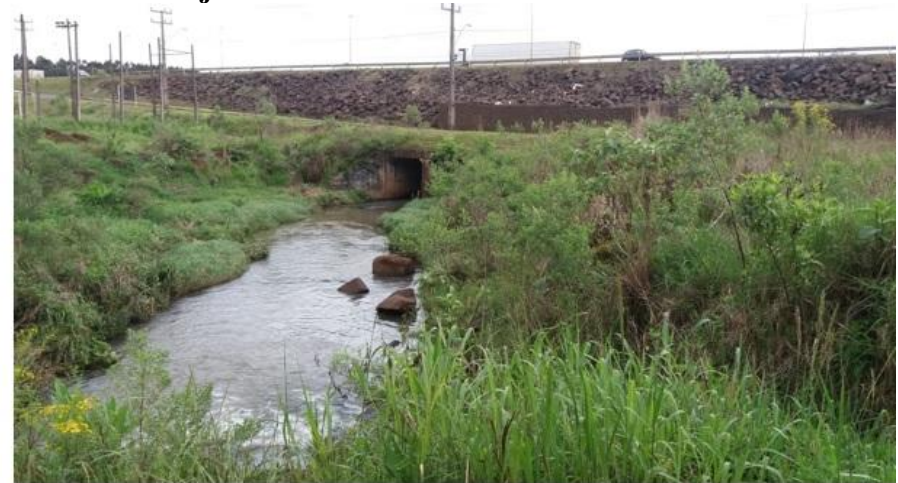
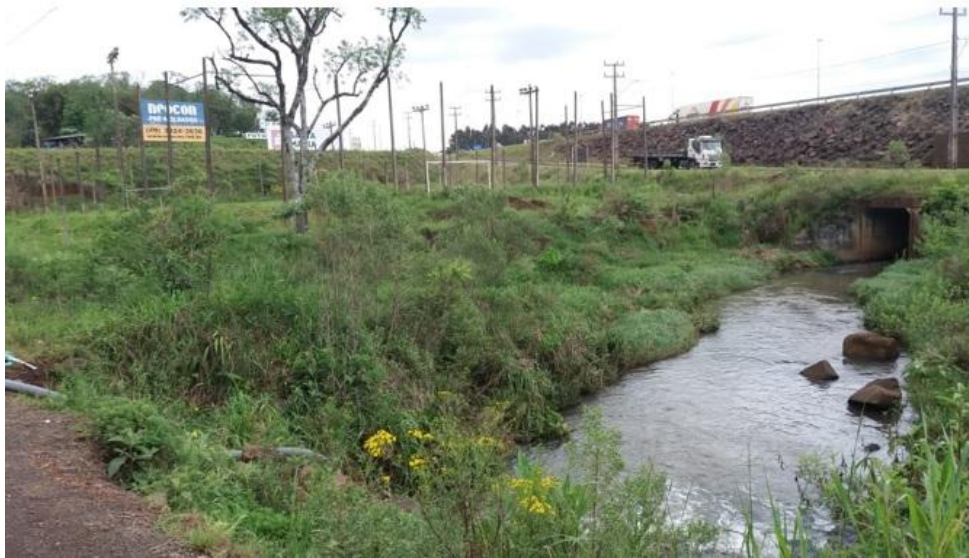
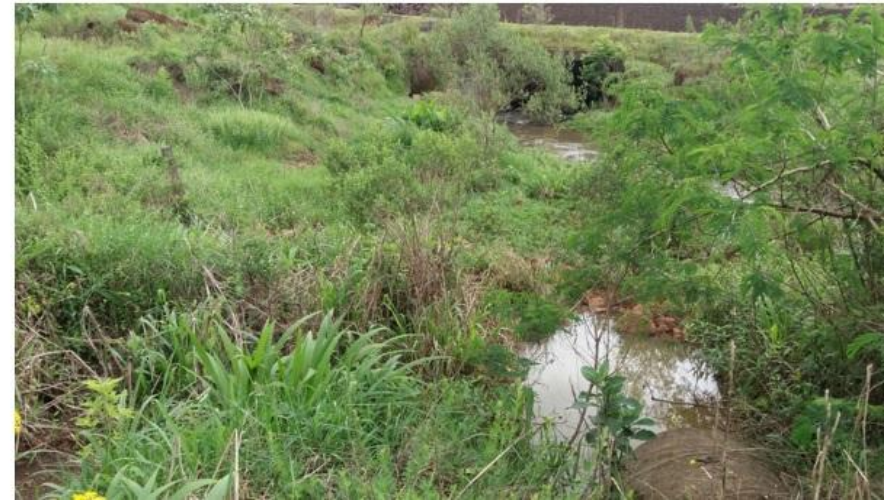
Figura 122: Acesso BR- 470 cortando o Laj. São José

Ponto 28: Acesso BR- 470, onde Laj. São José faz travessia das pistas, sem APP's, antes disso, recebe um de seus afluentes, desprotegido
Local onde caminhões pipa carregam água para construção civil. Coordenadas 27° 01'40.72'' S e 52° 38'00.20'' O.

Ponto onde Laj. São José atravessa a pista do Acesso BR-470, sem nenhuma proteção de APP.

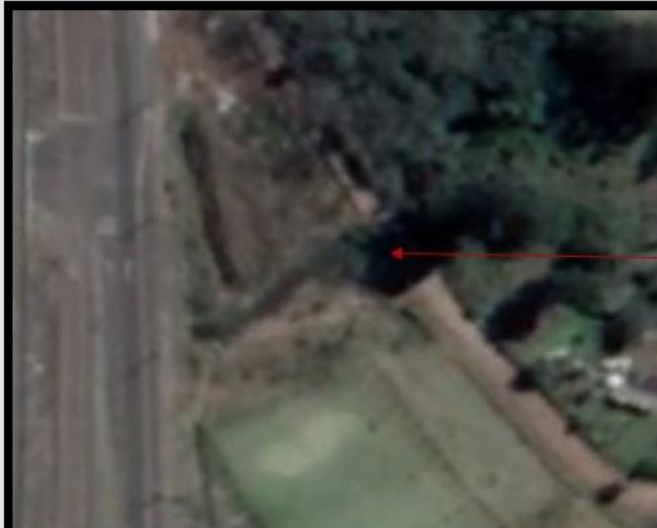
Mapa 28: Ponto 28- Acesso BR-470 corta o curso do Laj. São José

Acesso BR- 470, onde Laj. São José faz travessia das pistas, sem APP's

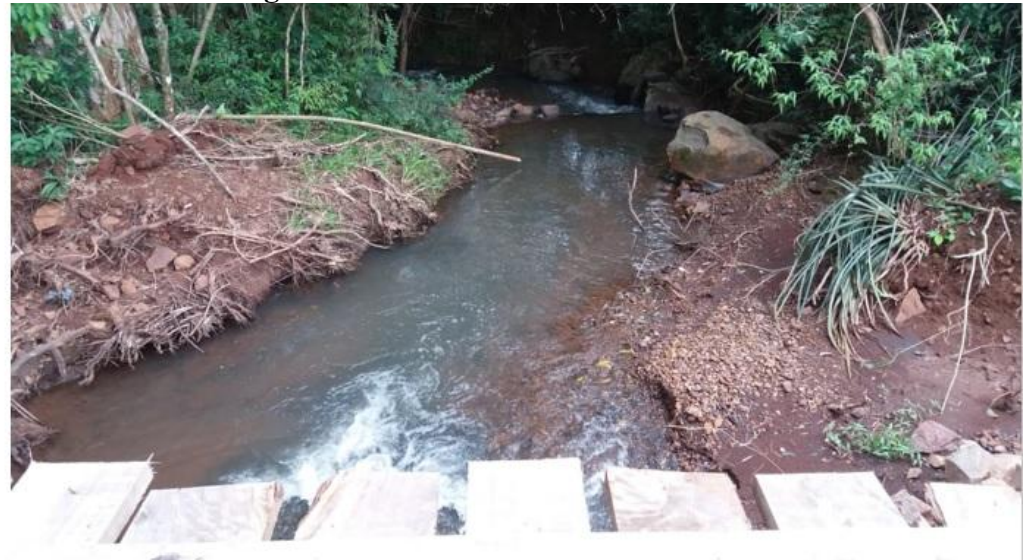
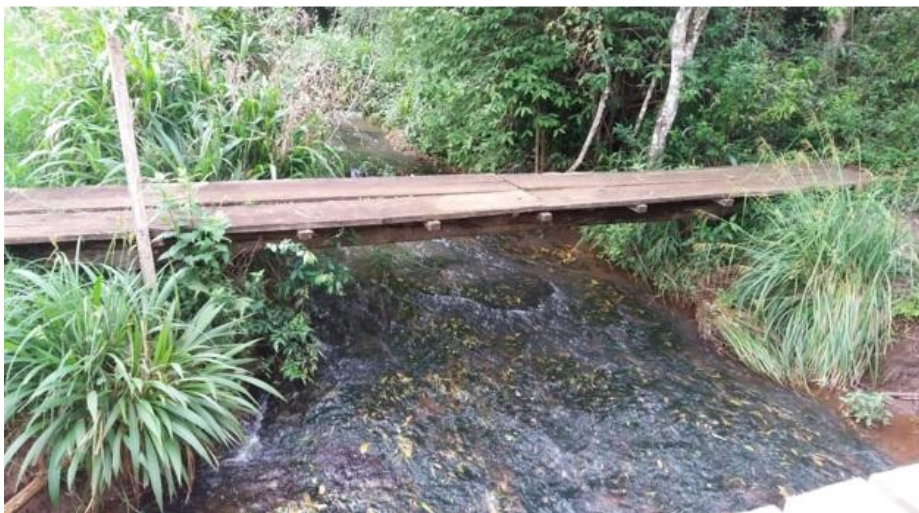
Figura 124: Assoreamento curso d'água

Ponto 29: Assoreamento de curso d'água que deságua no Laj. São José, sob coordenadas 27° 02'58.09'' S e 52° 37'28.31'' O.

Assoreamento de
curso d'água que
deságua no Laj.
São José.

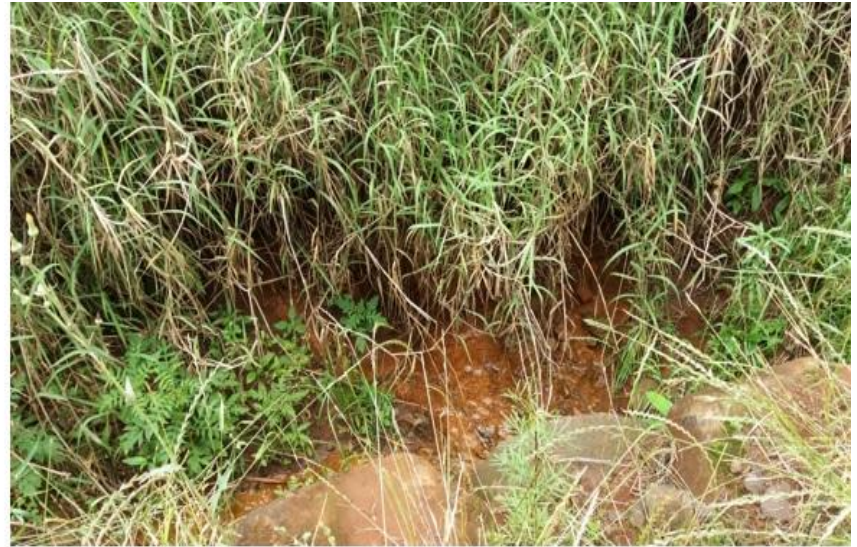
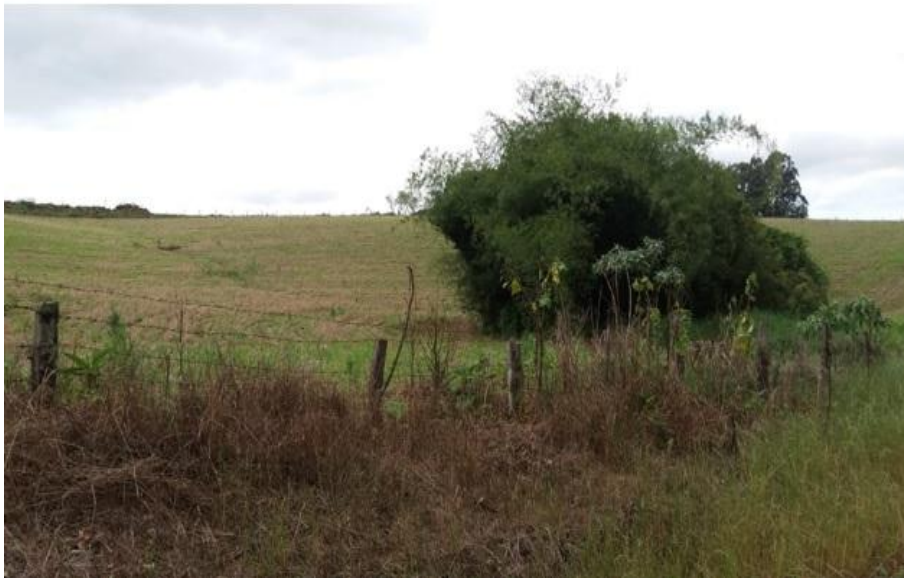
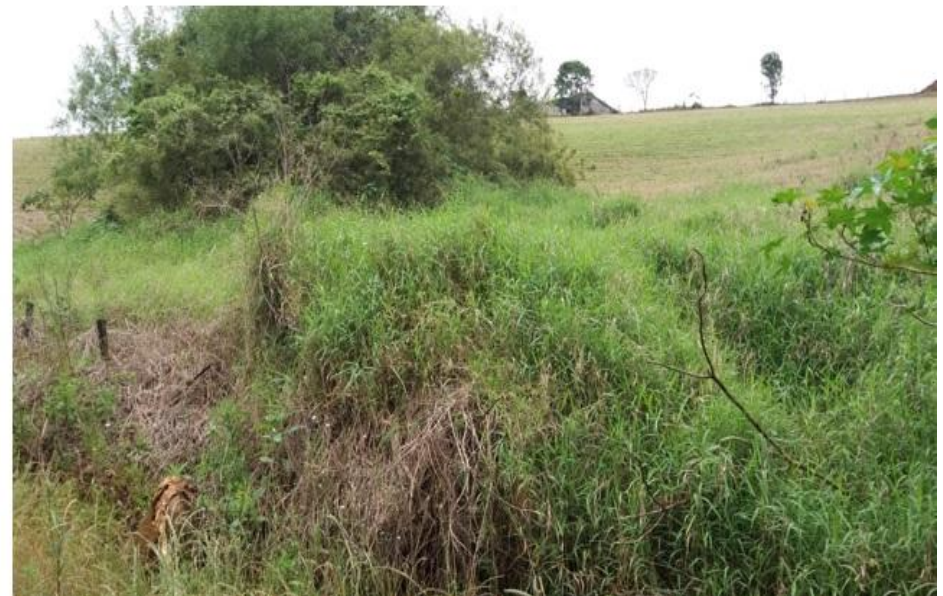
Figura 125: Nascente localizada em lavoura

Ponto 30: Nascente em lavoura com apenas uma touceira de taquaras, mas com muita água. Boa quantidade de água transparente que brota desse local, sob coordenadas 27° 02'41.28" S e 52° 37'40.60" O. Necessita maior faixa de APP para “produzir” mais água.

Nascente em lavoura com apenas uma touceira de
taquaras, mas com muita água.

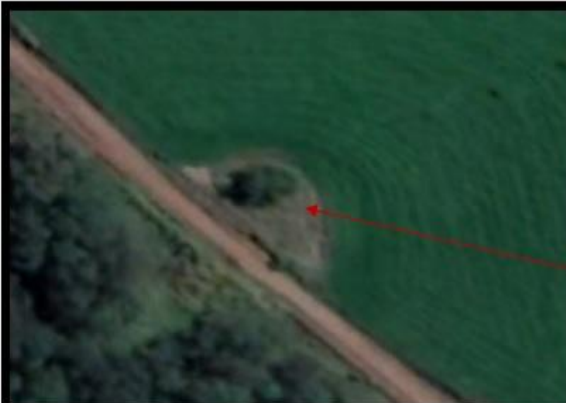
Mapa 30: Ponto 30- Nascente localizada dentro de lavoura com água transparente

Nascente em lavoura com apenas uma touceira de taquaras, mas com muita água.

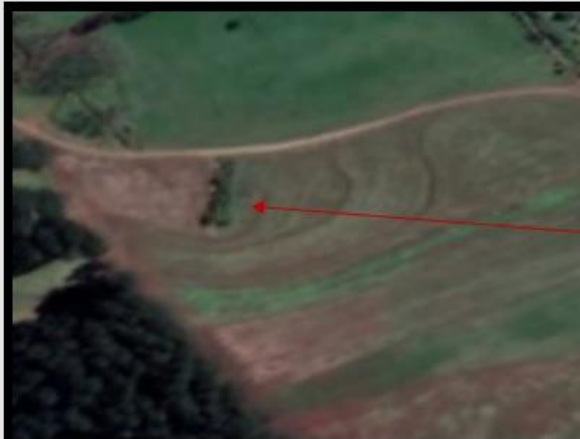
Mapa 31: Ponto 31- Nascente em meio a lavoura, estrada para Cond. Coqueiros

Ponto 31: Nascente em lavoura com proteção fragilizada de bananeiras, água transparente e em quantidade. Coordenadas 27° 01'46.10'' S e 52° 36'50.97'' O.

Nascente em lavoura com
proteção fragilizada de
bananeiras, água transparente e
em quantidade.
